# 熊本高森線 扇の坂橋復旧工事

## — 熊本地震により横ずれ，変形した橋梁の復旧 —

### RESTORATION WORK OF OUGINOSAKA BRIDGE ON KUMAMOTO-TAKAMORI LINE

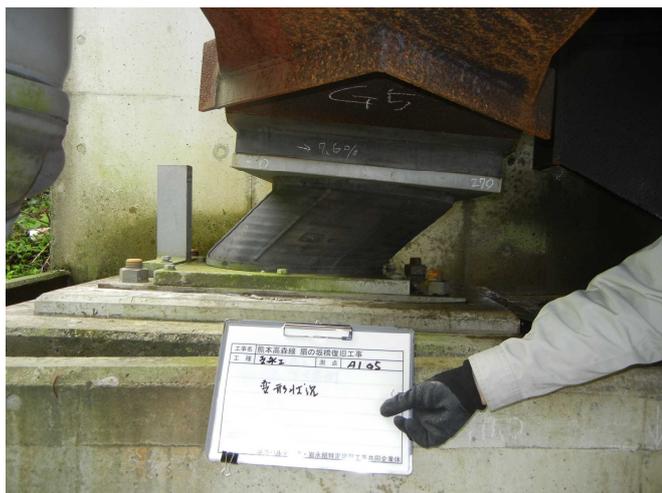
- ① 支承の変形 (写真-1)
- ② 桁端部の変形および垂直補剛材の座屈 (写真-2)
- ③ 変位制限構造の損傷 (写真-3)
- ④ 橋梁の変位および伸縮装置の損傷 (写真-4)

写真-1 支承の変形

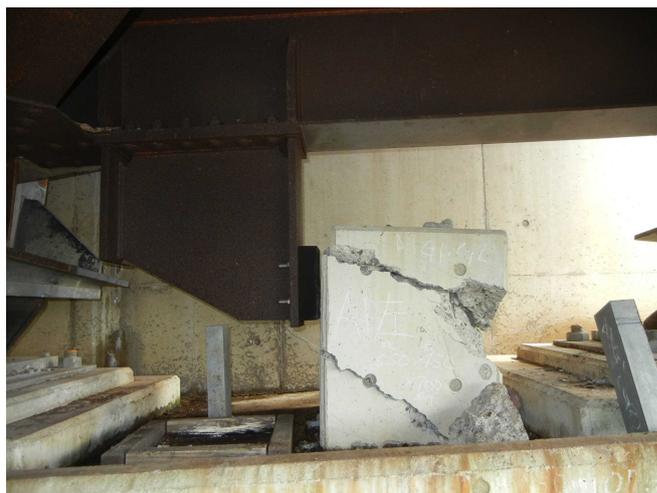
写真-3 変位制限構造の損傷

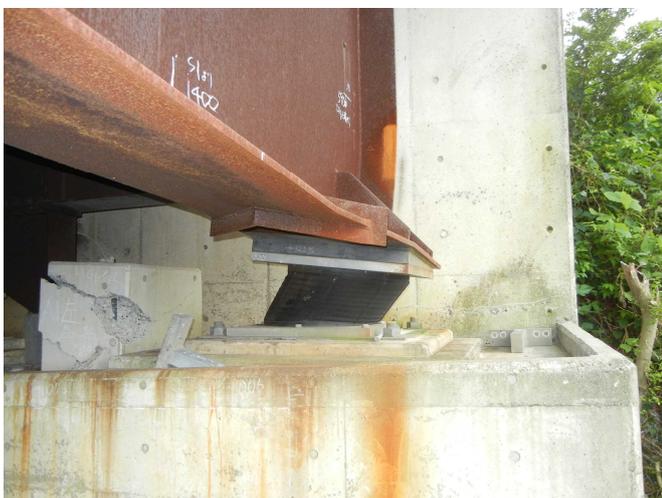
写真-2 桁端部の変形

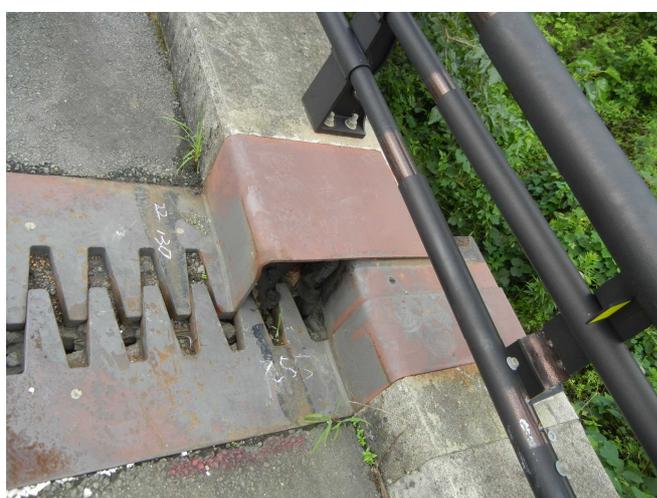
写真-4 橋梁の変位および伸縮装置の損傷

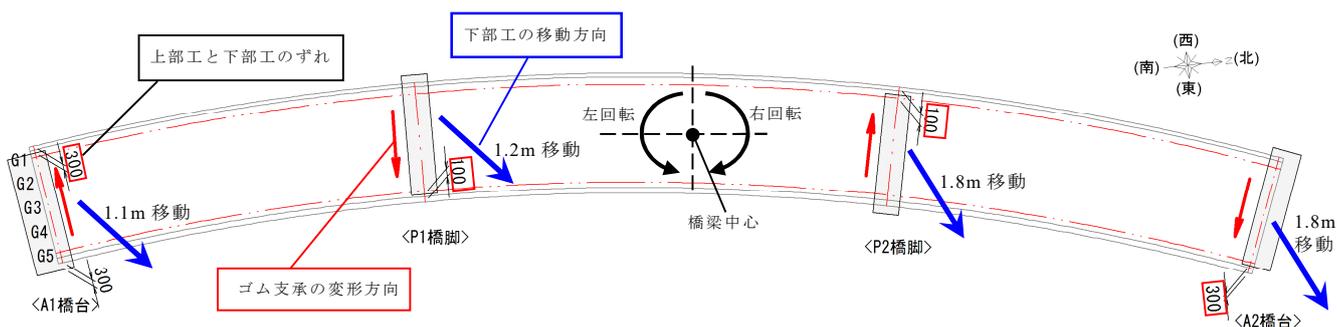
地震による地盤変動の影響により、図-3 に示すとおり下部工が北東方向に 1.1~1.8m 程度移動していることが確認された。各下部工の移動量が異なるため、上下部構造間に相対変位が生じたがゴム支承の変形（ゴムの水平剛性による平面的なつり合い）、変位制限構造および伸縮装置などによって水平方向のエネルギーを吸収し最終的に図-3 に示す上下部構造間の相対変位が生じたと考えられる。

図-3 下部工の移動方向(青矢印)及びゴム支承に生じた残量変位(赤矢印)とそれによって生じた上下部工間の相対変位

上部工と下部工の相対変位は図-3に示すように最大で 300mm程度であった。A1, A2橋台は、相対的に上部工が橋梁中心から右回転、P1, P2橋脚は左回転にずれており橋台部と橋脚部でずれ方向が異なった。現状の下部工支点位置に上部工を擦り付けた場合、建設当初に想定しない内部応力が生じるため、復旧後の上部工位置は橋台部で土工側と連続するように、A1, A2の道路中心を結んだ位置に当初橋梁の線形を設定し、P1, P2橋脚上の支点位置を調整した。

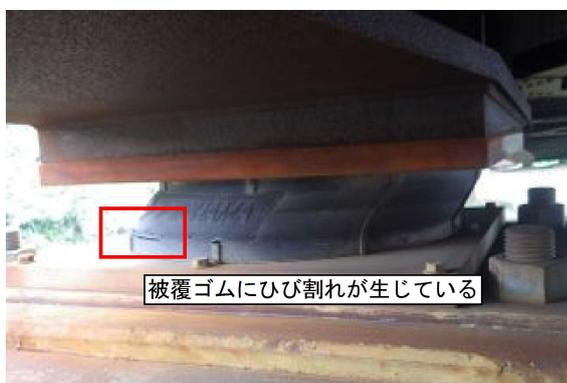
写真-5 P2-G5 支承

- ① ゴム支承の常時移動量の許容値 70%を超過した状態で約 8 ヶ月経過している（最大 152%：A2-G5）。
  - ② 局部せん断ひずみの合計値が許容値（破断伸び/1.5）を超過している支承がある。
  - ③ 写真-5に示すようにP2支承では被覆ゴムにひび割れが生じている。
  - ④ 地震時に一時的に許容値を超える変形が生じた可能性がある。
  - ⑤ 再利用する場合は試験により性能確認する必要があるため、一支承線で一つは支承を再製作する必要が生じる。
- ①～⑤の考察を踏えて、全ての支承が所要の性能を保持していないと高架橋全体の耐震性が確保できない可能性があること、さらに震災による下部工への影響も考慮し、将来のリスクを少しでも下げるため、全ての支承を新規支承に取り替えた。なお、新規支承はゴム剛性を変えずに、現行基準（支承便覧 H16 年）で再設計した。

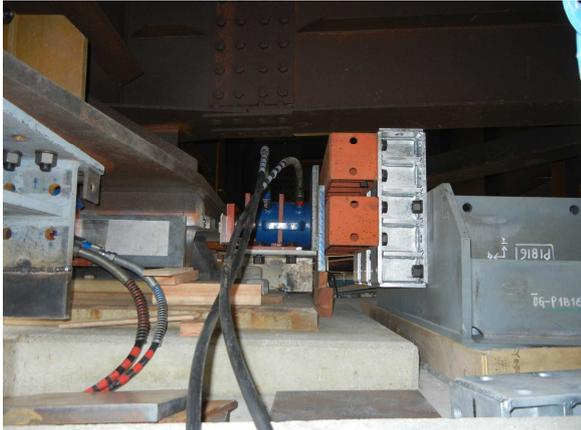
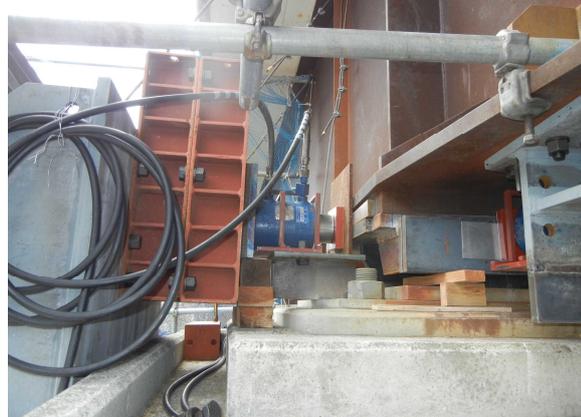
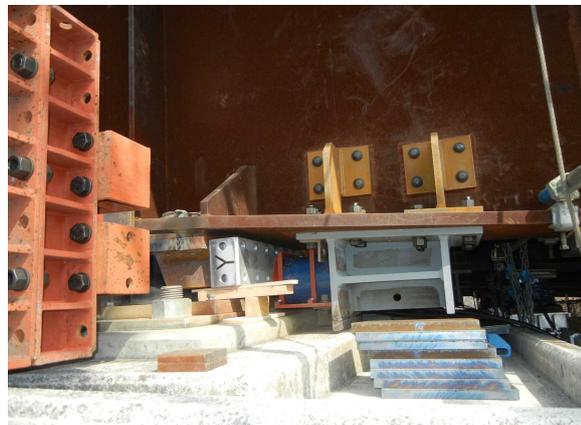
写真-6 ①中間支点支承拘束および変位解放設備 (桁間)

写真-7 ①中間支点支承拘束および変位解放設備 (桁外)

写真-8 ①中間支点支承拘束および変位解放設備 (橋軸方向)

- ① 写真-6, 7, 8 に示すようにジャッキアップ時に上部工を下部工から水平方向ジャッキで拘束し、上部工の移動を制御した。
- ② 写真-9 に示すように支承ゴムの変形による内部応力を主桁から水平方向ジャッキに受け換え、せん断キーとセットボルトを無応力状態にした。
- ③ 写真-10 に示すように上部工と支承の縁切り後、水平方向ジャッキを徐々に解放しゴムの変形を解放した。施工時の工夫として上部工と支承をジャッキで押しながらジャッキアップすることになるため、ジャッキに滑り機構（鋼板+MLE ベアリング）を設けて施工を行った（図-5, 写真-9）。なお、橋軸方向のジャッキが一方向で

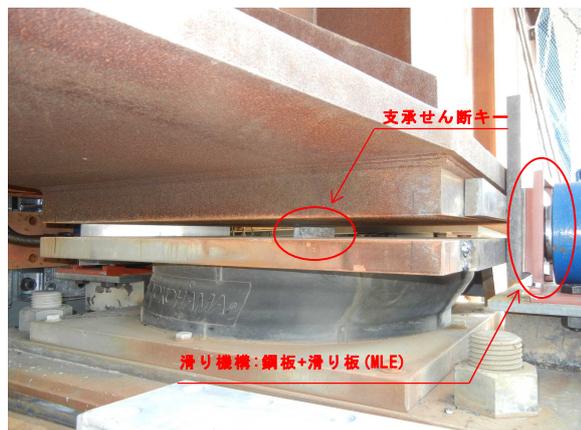
写真-9 ②支承, 上部工を拘束しながらのジャッキアップ

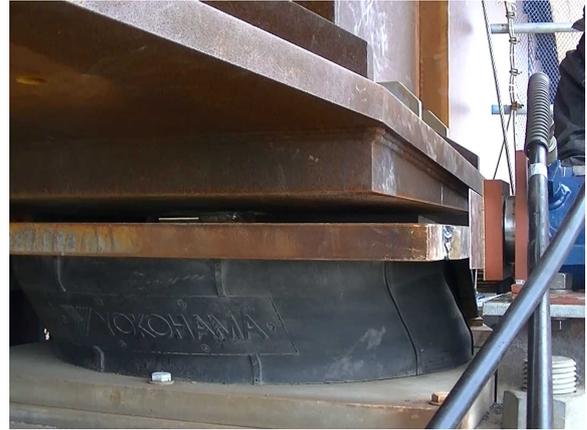
写真-10 ③支承変位解放

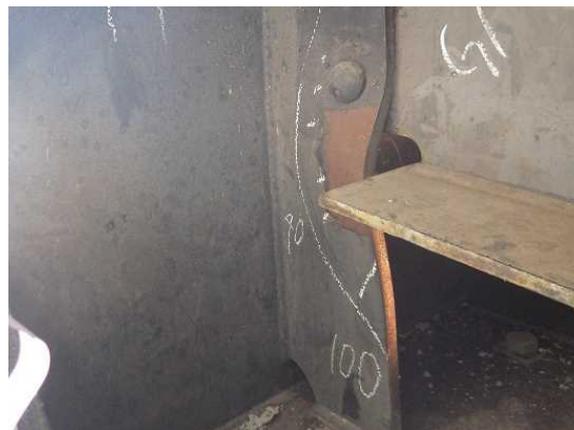
写真-15 桁端部の損傷（支点上補剛材）

桁端部の主な損傷は以下の通りであった（写真-15）。

- ①主桁ウェブ、フランジの面外変形
- ②支点上補剛材の座屈または塑性変形
- ③横桁取付ボルトの滑り

①は、主桁は支承部から水平力が作用し、横桁で固定されていない範囲のウェブが変形していた。

- ①座屈した支点上補剛材を切断し、ウェブの変形を戻す。

- ②座屈箇所を切断撤去後に代替部材を設置する。

- ③横桁取付ボルトを取り替える。

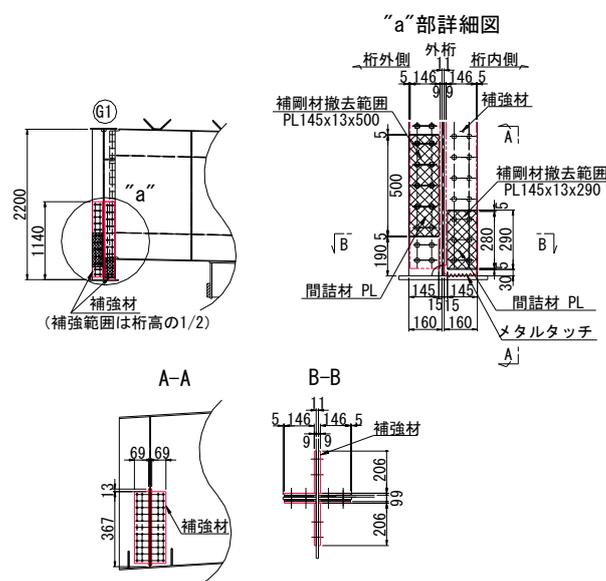
図-8 桁補強概要図

補修方法は以下の理由より、補強 PL によるボルト締め方法とした。

- ・ボルトで綴じ込むことにより支点部の剛性が上がる。
- ・主桁ウェブの変形が矯正できる。

なお、補強 PL を設置する際に干渉する横構ガセットは撤去し、補強 PL 設置後に新規部材で復旧する。

桁補強の概要図を図-8 に示す。

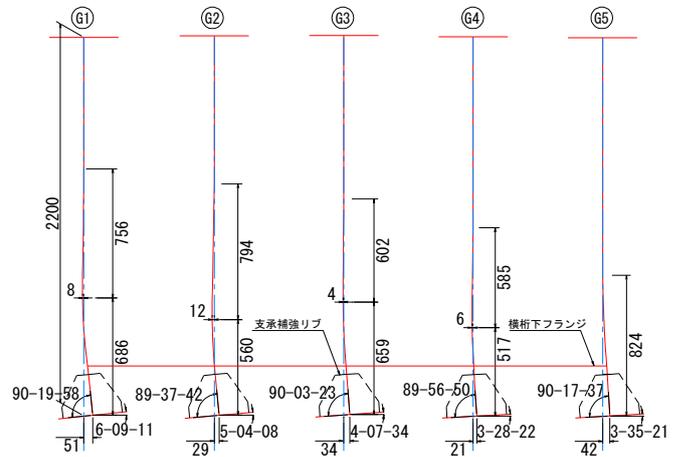
今回の主桁変形の復旧について、主桁の変形量が図-9のように腹板の変形量が最大51mmと大きく前例がないことから当初主桁を強制的に変形させ元に戻すことを想定していたが、座屈した支点上補剛材を撤去することで、ほぼ復元した。結果として主桁の変形は概ね弾性域にあったことが確認できた。

図-9 A1 桁端部主桁変形量

桁端部の補強完了後の状況写真を写真-16に示す。今回の施工は震災による損傷した橋梁の原形復旧ということから主桁及び横桁腹板、支点上補剛材の補強であったが、写真に見える支承補強リブは建設当初の横桁の下側付近までの設置であった。今回の主桁変形は図-9のように概ね横桁下フランジ付近から発生していることを踏まえ、支承補強リブを横桁下フランジの上方まで伸ばすことにより、主桁の変形に対する補強効果が向上すると考えられる。

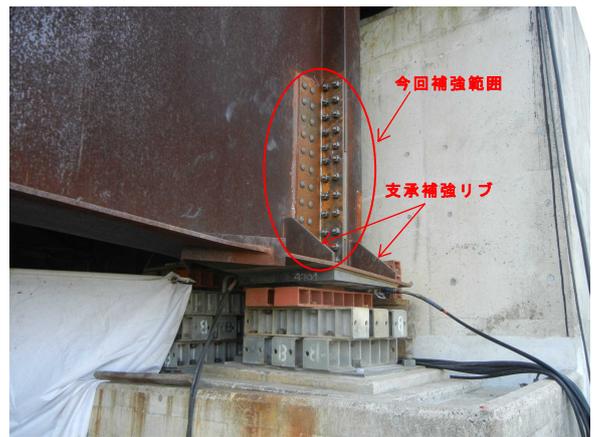
写真-16 桁端部補強
