耐候性鋼材無塗装橋梁の調査報告

梶山 昭克¹⁾

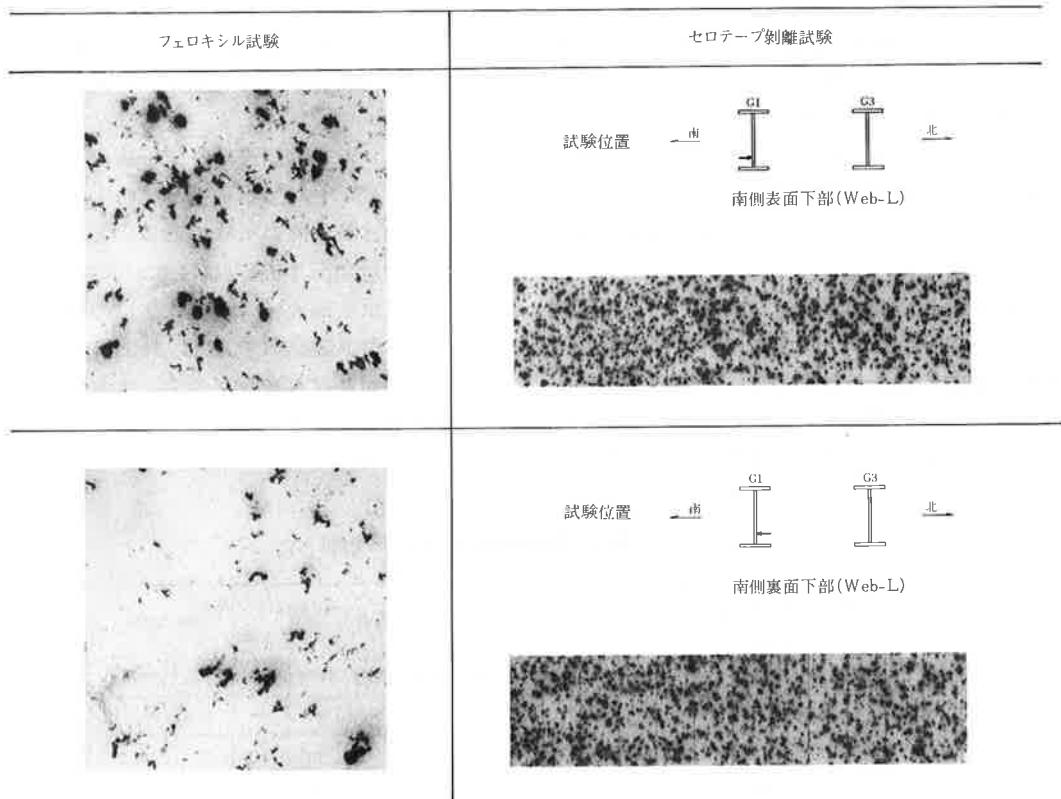
図-9 安威川橋のセロテープ剥離試験
およびフェロキシル試験

セロテープによるハク離試験およびフェロキシル試験の評価ランクも2～3程度で、外観調査とほぼ一致している。

図-9に安威川橋、図-10に門沢橋のセロテープによるハク離試験とフェロキシル試験の結果の一部を示す。

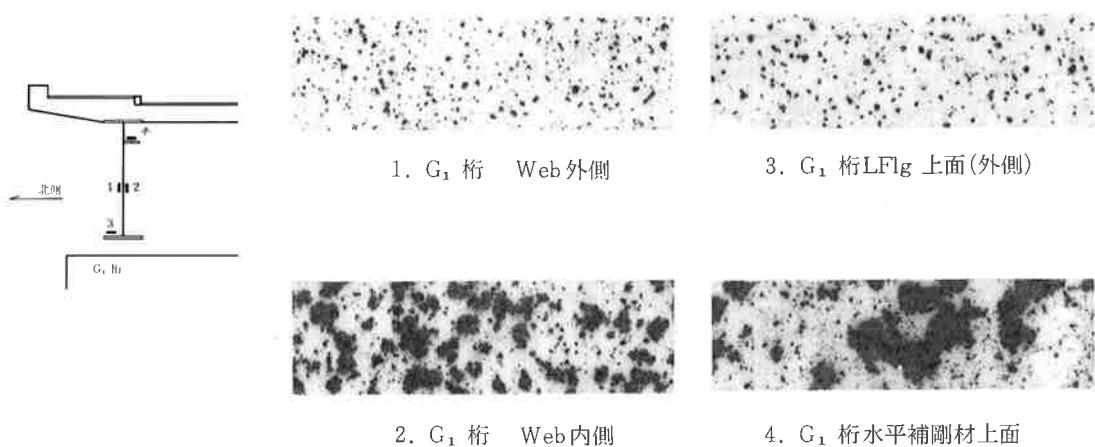
図-11 大庭大橋のセロテープ剥離試験

図-11は大庭大橋（経年5年）の外桁の外面と内面のハク離試験結果である。外面は細かく均一であるが、内面は浮きさびが多く、大きな破片状のさびがハク離している。
