工事報告

コンクリートに接触した高力ボルトの取換え工事報告

ボルトの取換えにあたって2、3の工法を考案し、比較検討しながら施工したので、ここに「平出高架橋」（日本道路公団）の上フランジ連結部の高力ボルト取換え工事施工について報告する。

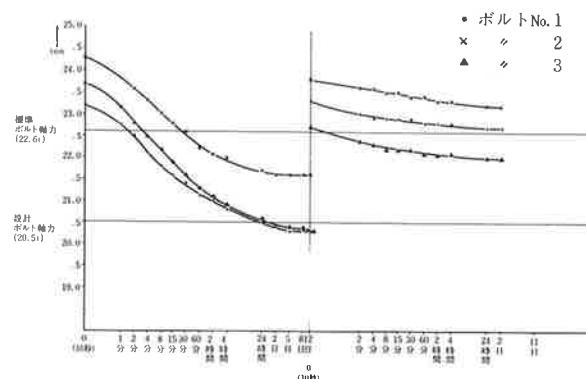
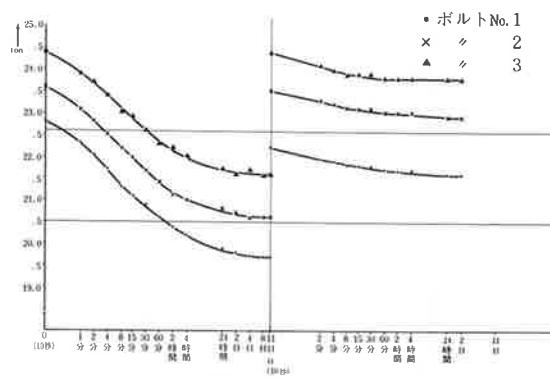
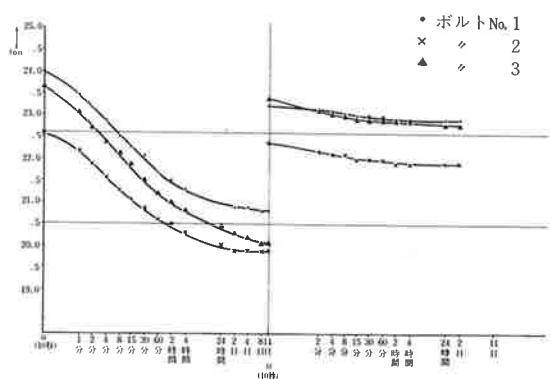
表-3にもとづいて、リラクゼーションの測定を行った結果を図-3～図-5に示す。これによると今回使用を考えていた特殊ボルトは8日後のリラクゼーションが11～15%であった。これは普通の高力ボルトのリラクゼーションが5～7%程度であることを考えると大きな値となっていた。これは当初に所定の軸力が導入されてもリラクゼーションによりボルト軸力が設計ボルト軸力を下回る危険性を有することになる。また図-3により締付け完了後1日経過した時点でのリラクゼーションがほぼ完了していることが解る。このために、締付け後11日目に再度増し締めを行い、リラクゼーションを2日間測定した。この結果、増し締め後のリラクゼーションは3～4%と良好な結果を得た。

試験結果から、特殊ボルトのリラクゼーションは大きいが、締付け完了後1日以上経過後に増し締めを行うことにより通常の高力ボルトと同等の軸力を確保できることが解った。このことにより、特殊ボルトの締付け方法として次の手順を採用することとした。

- ① 予備締め スパナにより、約1,500～2,000kg·cmのトルクで予備締めを行う。
- ② 一次締め トルシアレンチを用いて、ピンテールが破断するまでナットを締付ける。
- ③ 二次締め 一次締付けが完了した1～2日後に（増し締め）ナットランナーを用いて7,000kg·cmのトルク値で増し締めを行う。

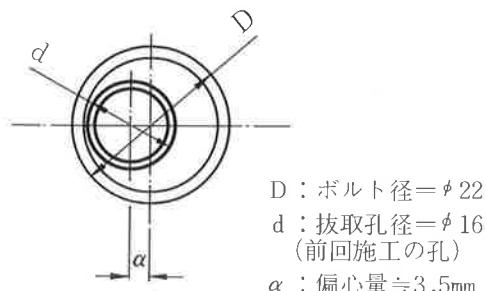
図-9 穿孔の偏心状態

前回（昭和55年）の調査時に抜取りできなかった、ボルト頭部が欠落したボルトに適用した。前回調査時に、頭部が欠落したボルトの抜取りについてはボルト軸部にタッピングを行い抜取る方法を採用したが、その際、ボルト軸部のタッ

ピング位置が図-9に示すようにボルト軸部中心より偏心していたために抜取れなかったものである。

- 3) 遅れ破壊を起しており、かつ前回（昭和55年時）に抜取れなかったボルト2本について、床版ハンチ部のコンクリートを研ぎ取ってボルトの取換えを行った。この方法は工程的な問題、既存のコンクリートを破壊すること、また、場所によっては交通遮断しなければならないこと等を考えるとやむを得ない場合以外は避けることが望ましいと考える。

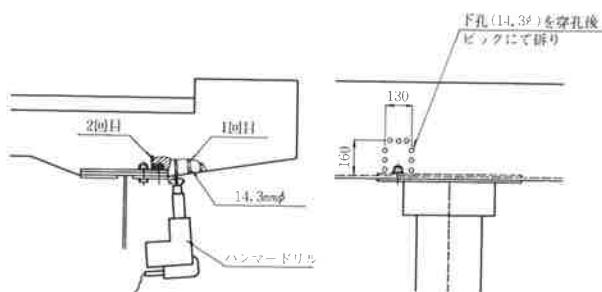
図-10 砕り要領

床版ハンチ部コンクリートの研り取りは図-10に示す要領で行った。

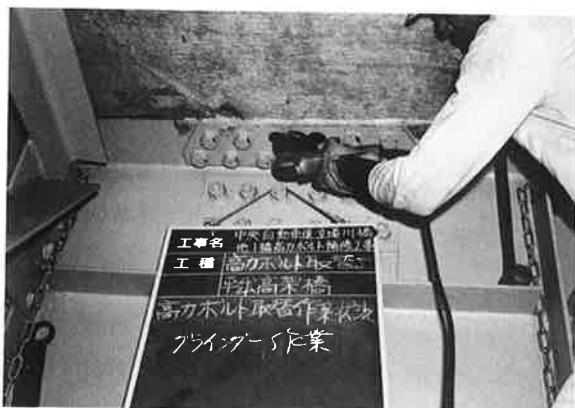
写真-1 抜取り後のケレン作業

- 既存の高力ボルトを抜取った後、抜取り跡をディスクグラインダーを用いてケレンを行った。

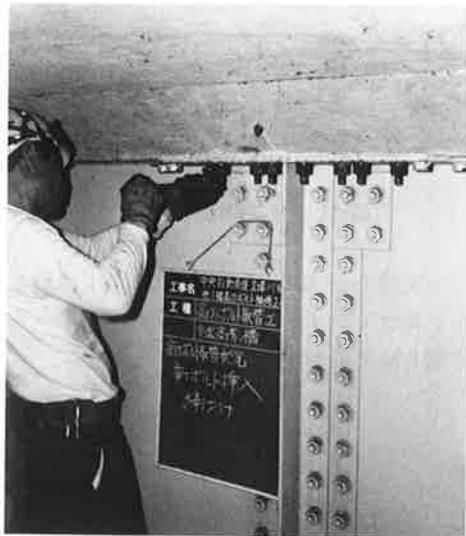
写真-2 特殊ボルトの挿入作業

- 床版コンクリート内に残っているナットに特殊ボルトをパイプレンチを用いて所定の位置までねじ込んだ。

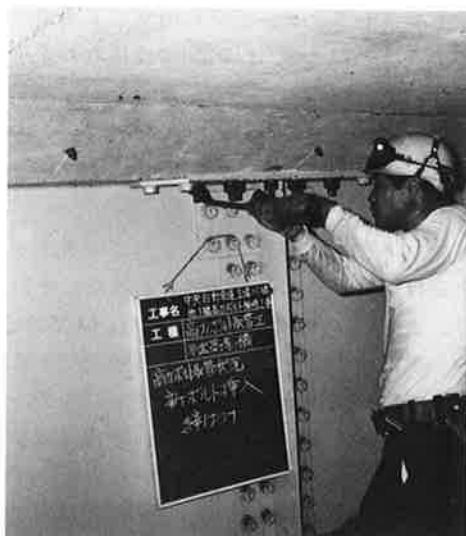
写真-3 予備締め作業

- 1,500kg·cm～2,000kg·cmのトルク値で予備締めを行った。

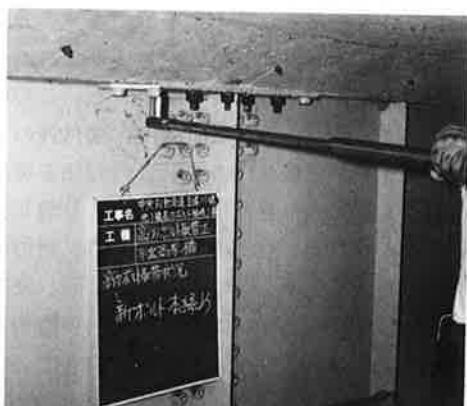
写真-4 本締め作業

- トルクレンチを(Q,L,E型)を用いて6,700kg·cmのトルク値で一次締めを行った。
