報 告

日守大橋における耐候性鋼材の暴露試験報告

梶山 昭克¹⁾

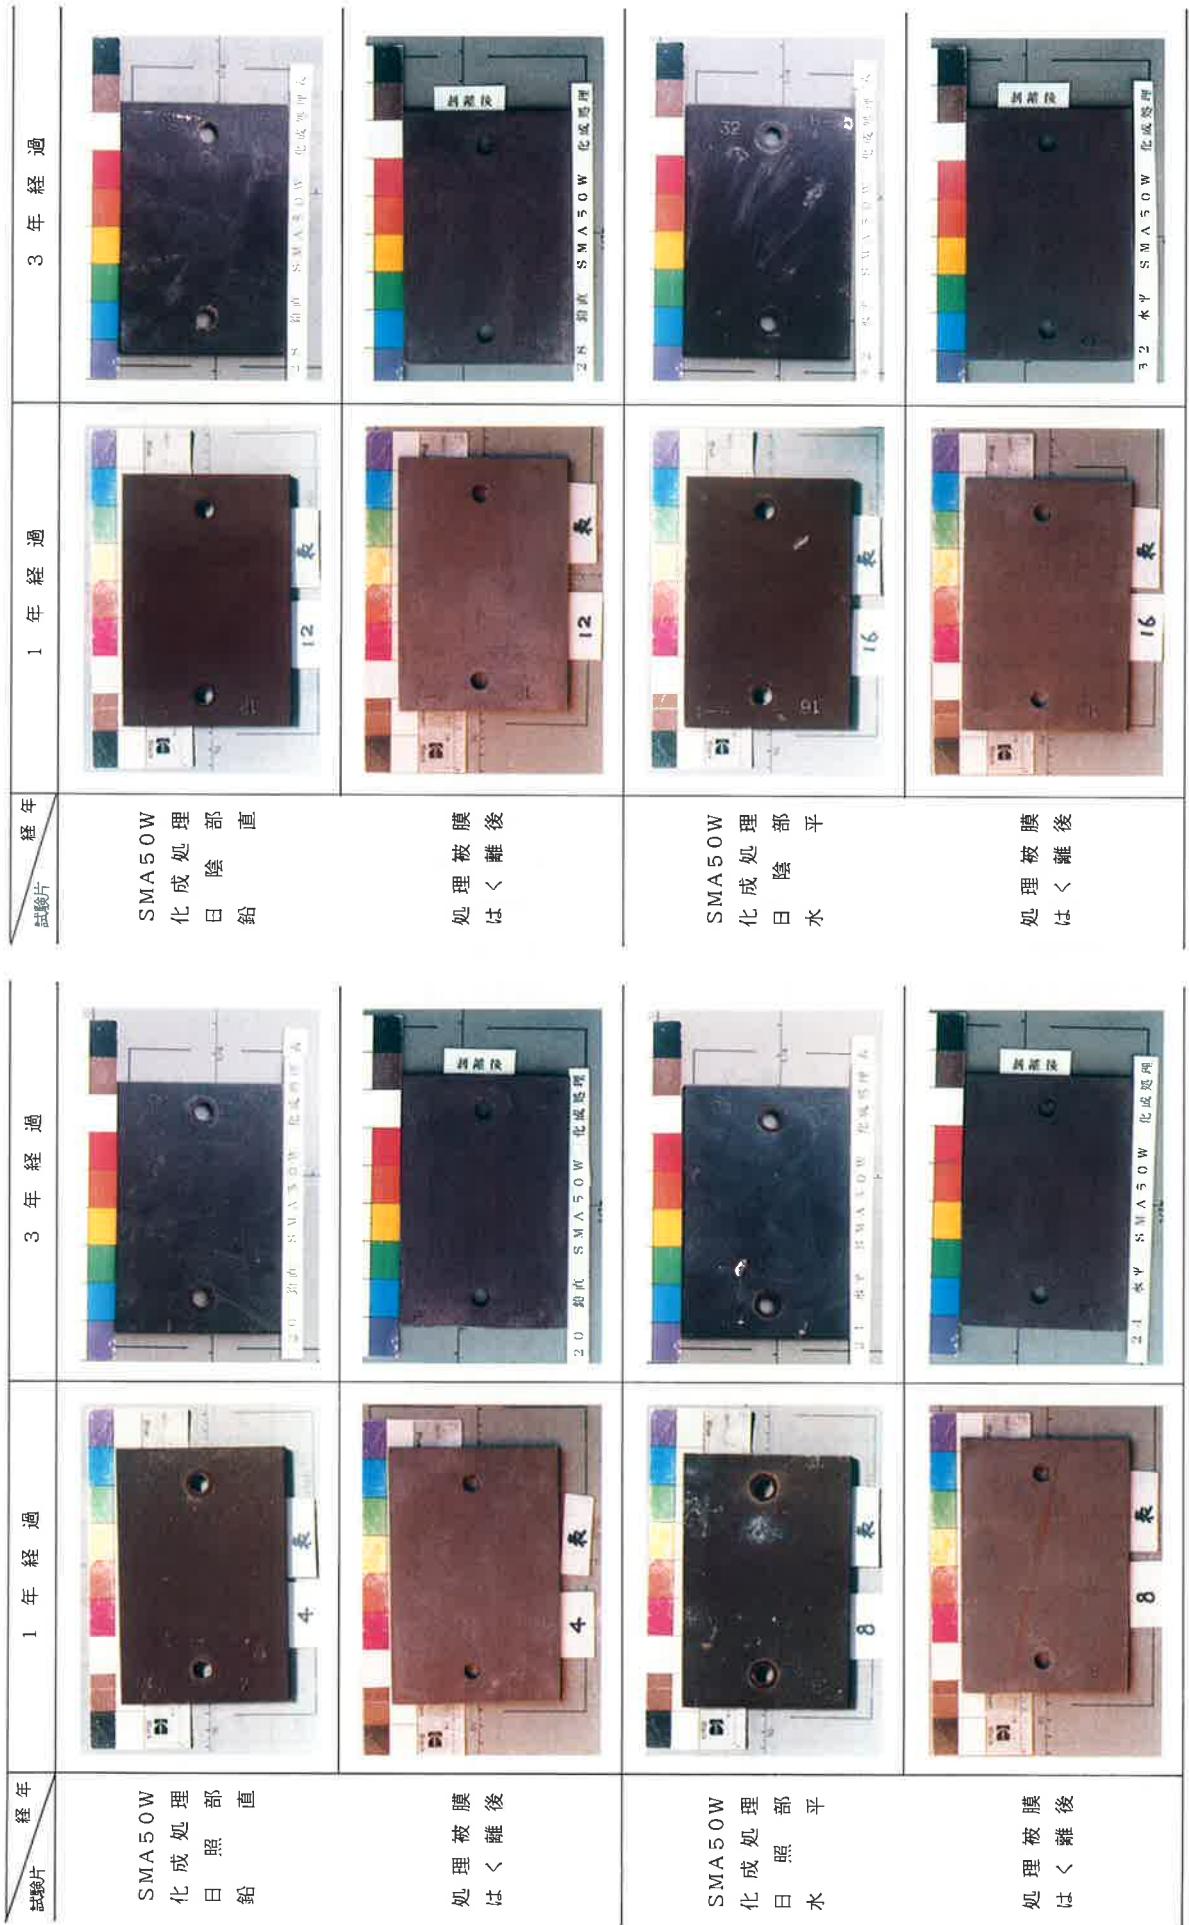
写真-3 日照部の裸試験片

また写真-3、4は各試験片の状況である。

① 当然のことであるが、3年経過のほうがさびが進行している。

② 表面側と裏面側とを比較すると、表面側の方が進んでいる。

⑤ 最もさびが進行しているのは、日照部、鉛直方向の表面（南面）である。

⑥ 最も遅れているのは、日照部、水平方向の裏面（下面）側である。

化成処理試験片は写真-5、6に見るようく、各試験片とも被膜が残存している。被膜のつやの程度は3年経過の試験片が1ランク下がっているが、評価点は経年数が同一であれば場所や方向には今のところは関係ないようである。

実橋の化成処理被膜も十分残っていて、わずかにフランジのこば面やボルト部分が欠落しかけている程度であった。

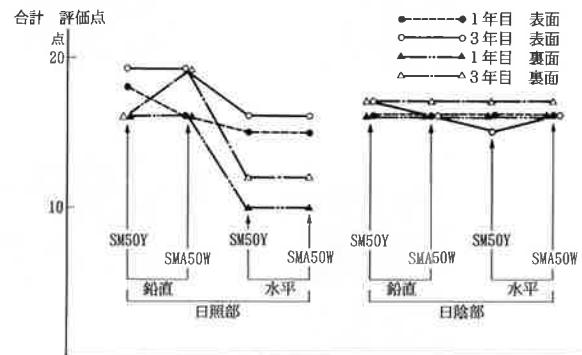
図-6 合計評価点の状況（裸試験片）

③ 評価点の合計を見ると、

日照部 12~19点

日陰部 15~17点

で、日陰部の方がばらつきが少なく、均一にさびが発生している（図-6参照）。

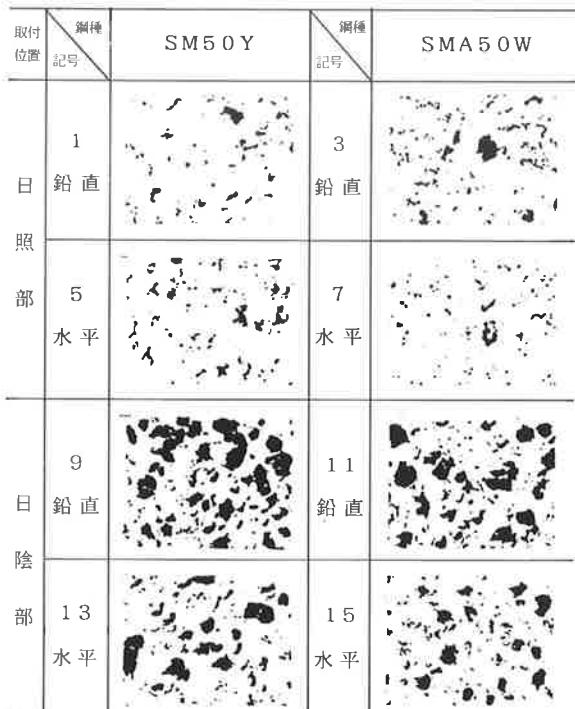
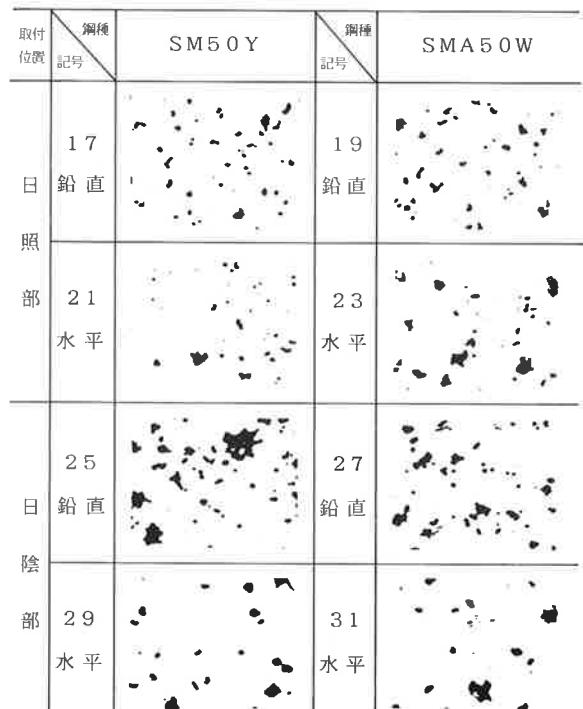
図-7 裸試験片のフェロキシル試験結果

- ① 経年とともに斑点が細かく、均一になっている。
- ② 設置場所で見ると、日照部の方が進行している。
- ③ 同じ条件では材質による差異は今のところほとんどない。
これらは目視調査の結果とほぼ一致している。

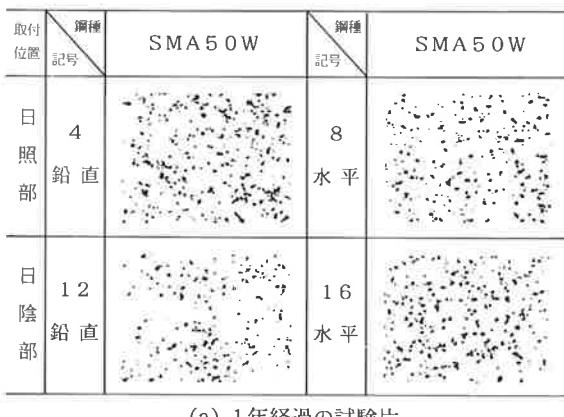
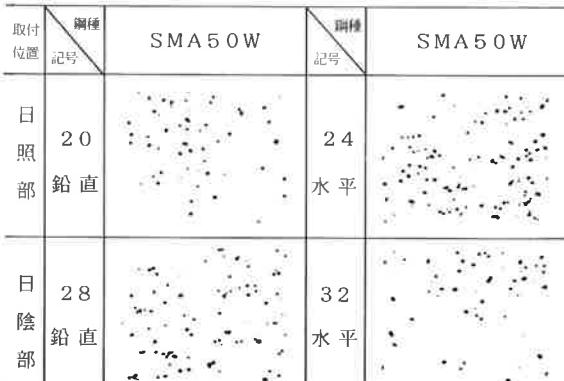
図-8 化成処理試験片のフェロキシル試験片

図-8から化成処理試験片の試験結果は、経年数や場所、設置方向などの要因にはほとんど関係し

ていない。斑点が非常に細かくなっているが、これは下層被膜（ウエザーコート被膜）が健全で、鋼材表面にさびがほとんど発生していないためと思われる。後述するように重量の減少が少ないことからも推察できる。また、このことは化成処理を行った場合のごく初期の傾向とされている。

一般に、化成処理剤を用いるのは、初期の段階でさびを均一に発生させ、色むらやさび汁による周辺の汚染を防止するのが目的の一つと言われている。実橋においてもさび汁などによる汚れはなく、化成処理の効果は認められるが、鋼材表面のさびの発生や進行は遅れているようである。

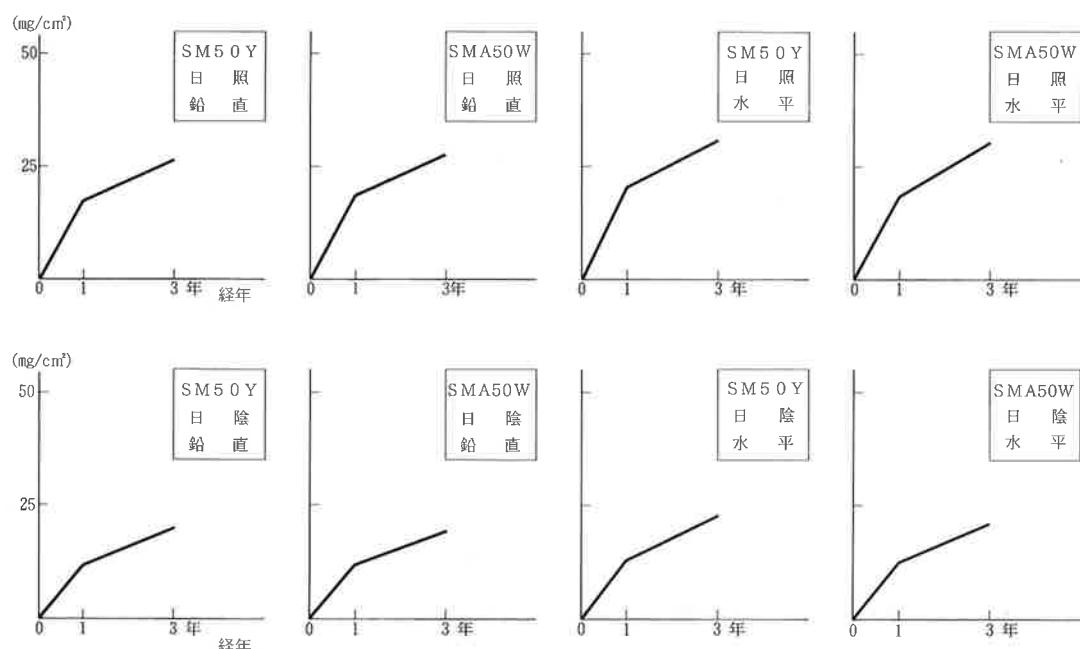
図-9 腐食減量 (mg/cm²) の経年変化

データが初期値を含む3回分があるので、確定的なことは言えないが、各試験片とも腐食量は経年とともに増加しているのに対して、増加率（年間の腐食減量）は減少している。これは既往の暴露試験の結果とほぼ同じ傾向である。

日照部と日陰部を比較すると、明らかに日照部の方が減量が多い。日照部は乾燥状態と湿润状態が適度に繰り返されるので、さびの発生、進行が日陰部より促進される。この結果は外観調査やフェロキシリ試験でも同様である。

一方、化成処理試験片の減量は極端に少ない。むしろさびが発生していない状態と思われる。

裸試験片の腐食厚（板厚減少量）は約0.04mmである。本橋はとくに腐食代を考慮しなかったが、応力度で約50kg/cm²程度の余裕を見込んだ。これは板厚にしておよそ0.2mmに相当した。本橋は化成処理を行っているが、裸使用としても単純計算で板厚が0.2mm減少するのに約30年かかることになる。したがって、腐食代を考慮しなかったことは妥当であると思われる。

建設省土木研究所の調査²⁾によると、3年経過後の片面の腐食厚が0.02mmの場合は山間ないし田園地域である。本橋もほぼ同じ状況であり、周辺の環境状態は良好と言えよう。
