川口駅東西自由通路桁（溶融亜鉛めっき箱桁）の製作

本橋は、箱桁を溶融亜鉛めっき処理したものである。鈹桁では、数多くの施工例があるが、箱桁の場合はごくわずかしかな例がない。そこで、製作に先立ち、めっき施工の際の留意点を考慮した実物大の試験体を作り、めっきによる変形や、割れの程度を確認し、その結果を実橋の製作に反映した。また、仮組立はめっき前とめっき後の2回行い、寸法等の確認を行った。

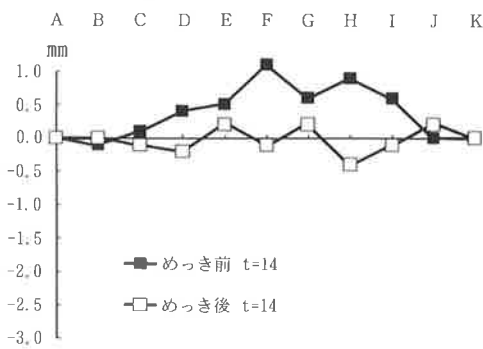
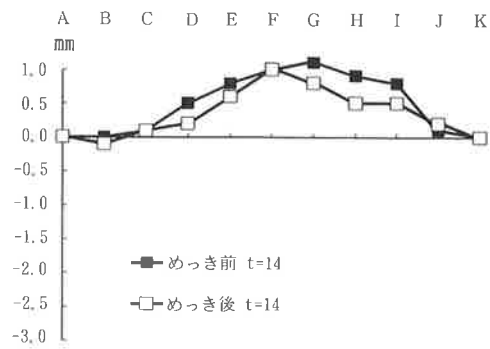
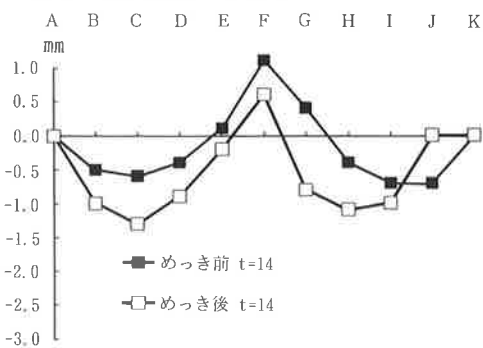
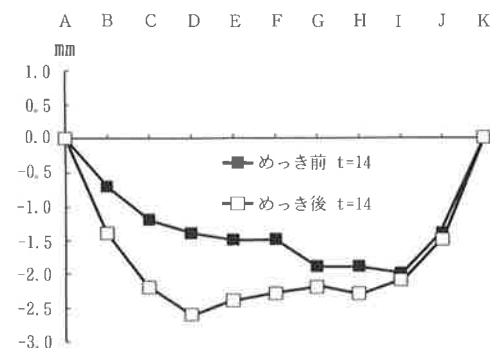
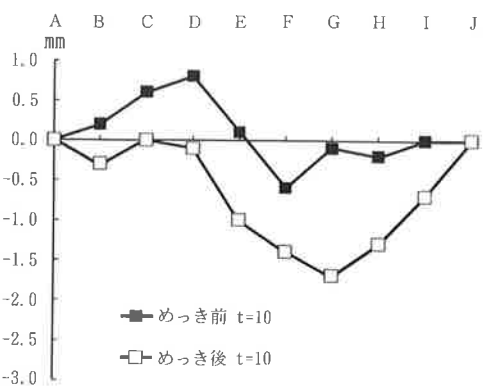
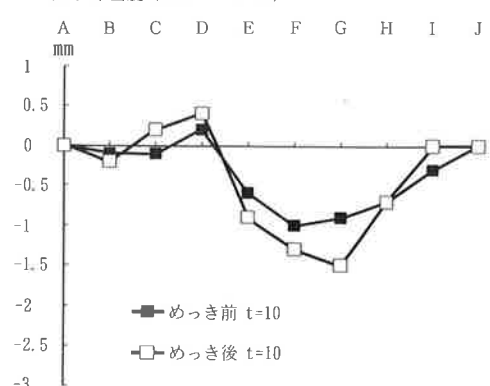
図-9 フランジ・ウェブの平面度

めっき前とめっき後の平面度を図-9に、また計測位置を図-8に示す。全体的にNo.2の方がNo.1よりめっきによる変形が少ない。これは、No.2では単材の時点で溶接によるひずみを矯正したことによるものと思われ、めっきによる変形の防止方法として有効といえよう。

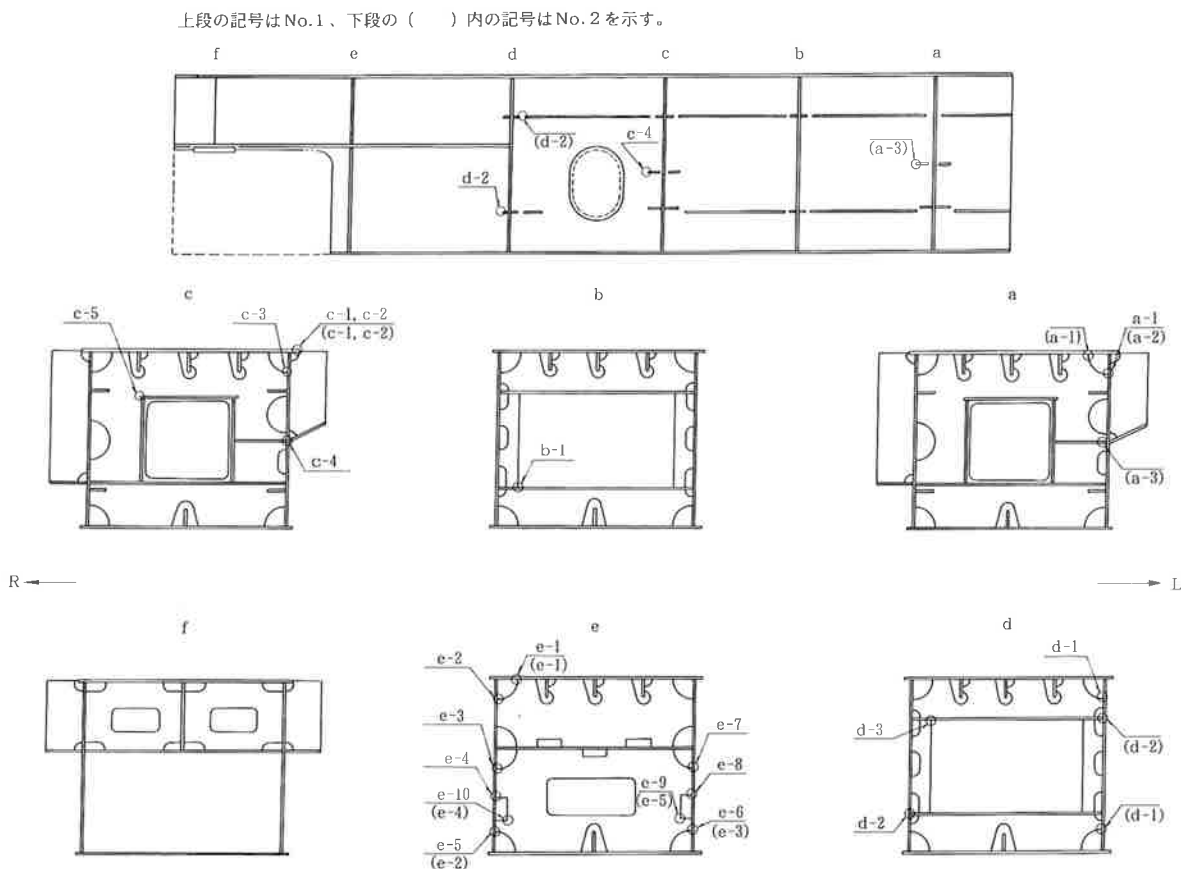
図-10 試験体磁粉探傷による割れ検出位置(めっき後)

めっき後の割れの発生箇所を図-10に、各部位ごとの発生箇所数とその発生率を表-5に示す。

まわし溶接部の割れは、溶接ビードの止端近傍で発生し、図-11のように、フランジやウェブ側から発生するaタイプと、補剛材やダイヤフラム等から発生するbタイプの2種類に大別できる(写真-1、2)。過去の施工例では、bタイプの発生もあるが、とくに鋼板ではaタイプの割れが多いようである。しかし、本試験の結果は主桁の上フランジと横桁の上フランジとの突き合わせ溶接部の割れ以外は、すべてbタイプの割れであった。試験体別にみると、No.1に比べてNo.2の方が割れの発生が少なく、箇所数で6箇所、発生率で32%それぞれ減少している。

また、図-10のe断面で、R=10mmの切り欠き部を設けたが、コーナー部から割れが発生した(写真-3)。後述するように、実橋ではこの部分をR=30mmとした結果、割れは発生しなかった。

- ① 製作手順はNo.2による。
- ② キャンバーの上げ越し、および部材の縮みは考慮しない。
- ③ まわし溶接部は5°カットとする。
また、めっき前に磁粉探傷試験により割れないことを確認し、アンダーカットやオーバーラップなどは、グラインダーにより滑らかに仕上げる。
- ④ 鋼材の表面は黒皮のままめっきを行い、ショットブラスト処理はしない。
- ⑤ e部のダイヤフラムは図-14に示す形状のように、コーナー部をR=30mmとし、スカラップと落橋防止用切り欠きを一つの切り欠きとした。

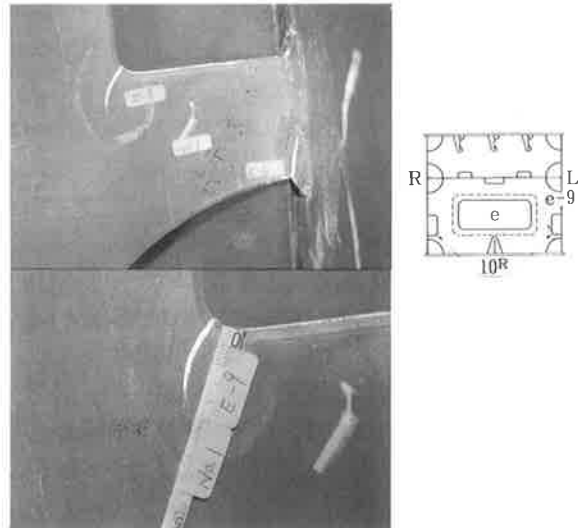
写真-3 e部ダイヤフラムの割れ

また、e部ダイヤフラムの切り欠きを、R=30mmとしたので、割れは発生しなかった。

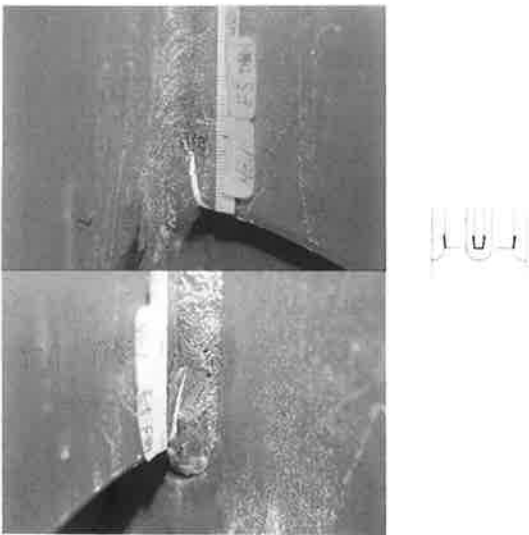
写真-2 まわし溶接部の割れ (b-タイプ)

- ① 部位別での割れは、ダイヤフラム部に集中している。この原因としてフランジやウェブの変形を、剛性の高いダイヤフラムが拘束することにより、割れが発生すると考えられる。
- ② ダイヤフラム部の割れは、ダイヤフラム側の溶接ビート止端部から発生しているため、この部分のビードの仕上げを十分に行う必要がある。また、ダイヤフラムの板厚を厚くする方法も検討する必要がある
- ③ また、まわし溶接部の割れは、オーバーラップやアンダーカットなどのビード形状によっても、大きな影響をうける。すなわち、できるだけビード形状をグラインダー等で滑らかにすることにより割れは減少する。

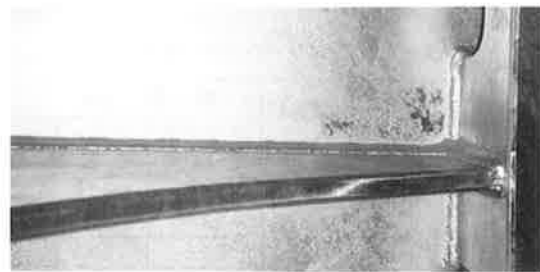
写真-4 不めっき箇所

不めっき箇所については、架け違い部の下フランジ側の横リブと垂直補剛材との交点において、エア溜りと思われる不めっき箇所が1箇所発生した(図-12、写真-4)。

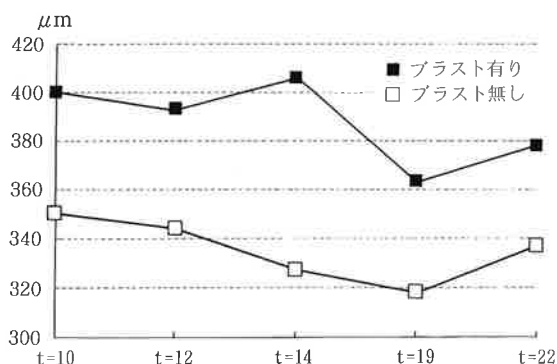
図-13 板厚別めっき膜厚

板厚別での膜厚のバラツキは、図-13に示す通り、板厚が厚くなるにつれて膜厚は減少傾向になっている。一般的には、板厚が厚くなるにつれて、膜厚も厚くなるといわれているが、今回は逆の傾向となった。

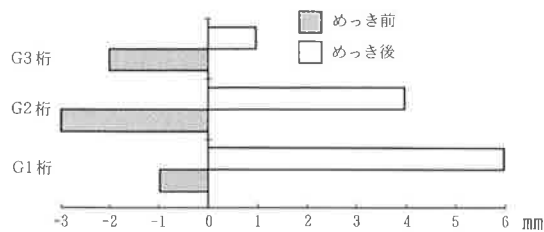
図-15 めっき前後の支間長誤差

めっき前、めっき後の支間長の変化を図-15に示すが、平均で5~6mm伸びた結果となった。

この原因としては、添接部のすき間は、めっき前にクリア1mmを設けたが、添接部コバ面ではめっき厚がかなり厚くなり、母材同士がせりあったためと思われる。主桁添接部において、第1孔のゲージ間隔の変化量は、図-16に示す通りであり、各桁ごとの合計で約5~6mm広がっている。これは支間長の変化量とほぼ一致する。

- ① 添接部のコバ面は、めっき厚がかなり厚くなり、主桁の添接の支障になる場合がある。したがって、今後、添接部のクリアーは、3mm～5mm程度設けることが必要と思われる。
- ② めっきの付着量については、規準値の3倍以上付いており、厚すぎる結果となった。これについては、今後の検討課題であろう。
