## 鋼橋に用いた高力ボルトの損傷と耐久性

高力ボルトのJIS規格が制定され、鋼橋に高力ボルトが採用されてから30年が経過した。その間、F13TからF11T級ボルトに軸部が切断する損傷が発生した。そこで、これら損傷したボルトの使用状況や切断の形態を解析すると共に、またボルトがどのような腐食環境で使用されているかなどの調査のため、実際に使用された橋梁の継手部からボルトを抜き取って調査が行われた。

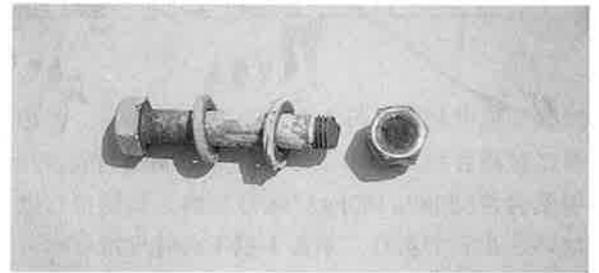
No. 4のF13Tは採用時にすでに道路橋において損傷の発生がみられていたが、当時遅れ破壊の実態が明らかになっていなかったため、試験的に採用したものである。ただし、ボルトの締付条件は軸力低下を補う10%の増し締めをしなかったため、導入軸力はF11T級並である。また、この場合のみは写真-1のように軸部にも防錆のため鉛系さび止め塗料を塗布した。

写真-1 経年15年で破断したF13T高力ボルト

年度にF10Tボルトに全て取り換えを行った。

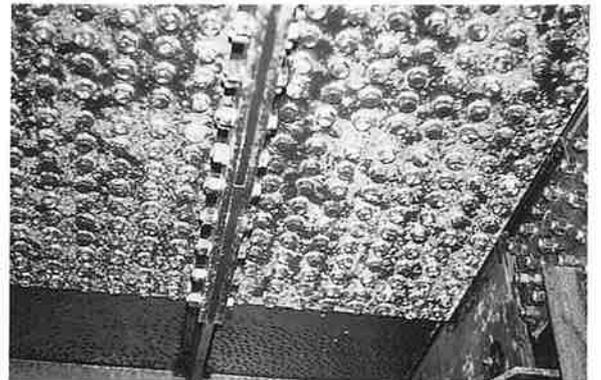
部は湿度が高く飽和状態で、写真-2に示すように内面の添接部にも水滴が付着しており、日照時には温度が上昇して腐食反応を促進したと考えられる。特に夏期には、ボルトの温度は50℃程度まで上昇する。このような高温高湿条件はボルトの遅れ破壊促進試験法として用いられており、通常の大気曝露条件より、遅れ破壊寿命は短縮され、破損発生の確率は増大することが認められている<sup>7)</sup>。

写真-2 経年7年で箱桁内面添接部の結露によりさびた事例

- 1) 橋梁の主桁形状別にみると、箱桁における損傷例が多かった。これは桁内部に水が溜まるために、日照時には高温高湿条件となり、腐食反応が生じやすいためである。したがって、箱桁には水抜き孔を設けて、桁内部が乾燥状態を保つようにすることが損傷防止上必要である。
- 2) 橋梁によって損傷が上フランジ、ウェブ、下

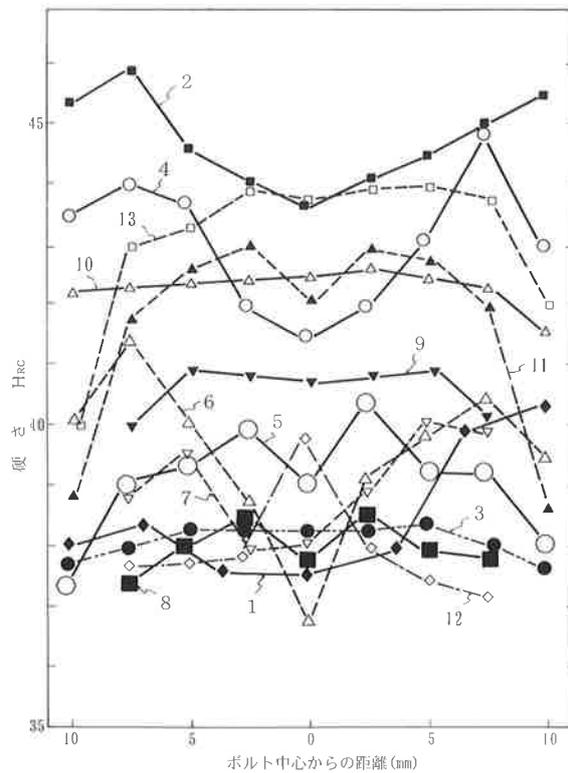
図-1 損傷したボルト軸横断面の硬さ分布

表-4はボルトの製造成績表に記載された機械的性質を示したもので、すでに記録の紛失したものについては損傷ボルトの軸部最高硬さのみを示している。この硬さは図-1に示すボルト軸部横断面の硬さの最大値で、表面下約3mmでの値である。

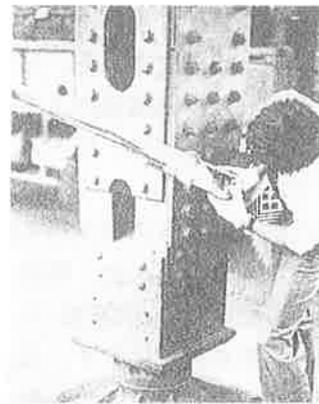
写真-5 鋼脚柱の添接に用いた高力ボルト (W7/8, 8T相当 1961年施工)

図-2に示した硬さからすれば、No. Cは遅れ破壊を十分に生じうる強度水準にあるが、このボルトは雨の直接かからない鋼脚柱に使用されており、腐食反応が生じなかったために損傷しなかったものと考えられる。

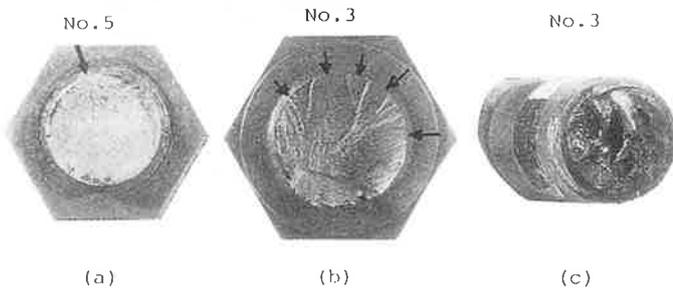
破断面は損傷が発見された時点では、さびていることが多く、特に破断起点付近の詳細な観察が困難な場合が多かった。写真-3に破断面外観の代表例を示す。損傷起点は(a)のように一箇所の場合が多いが、(b)のように2~3箇所の場合もある。特に表面下に硬化層の存在したNo. 3 (c)では円周状に多数の起点が認められた。

写真-3 損傷ボルト破断面外観の代表例 (出典; 文献<sup>12)</sup>による)

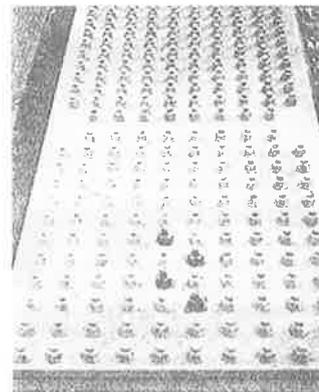
写真-6 箱桁の添接に用いた高力ボルト (W7/8, F11T 1965年施工)

抜き取ったボルトの軸部には特に防錆処理を施したものはなかった。主桁が箱型断面の橋梁については3橋梁の調査を行ったが，箱桁内部は密閉された状態であり，内面には水滴が結露するほど湿気が著しく，マンホール蓋の取付用の普通ボルトの先端にはかなりの赤錆が発生している状況であった。また，降雨が直接あたる添接部より抜き取ったボルトの軸部は，いずれも黒褐色状で濡れているものもあった。これに対し，降雨が当たらない鋼床版縦リブ添接に用いたボルトの軸部は，黒色状で乾燥した状態であった。しかし，東京駅通路桁の鋼床版縦リブ添接部のように室内に相当する箇所のボルトの軸部は，ほとんど錆もなくきれいな状態であった。

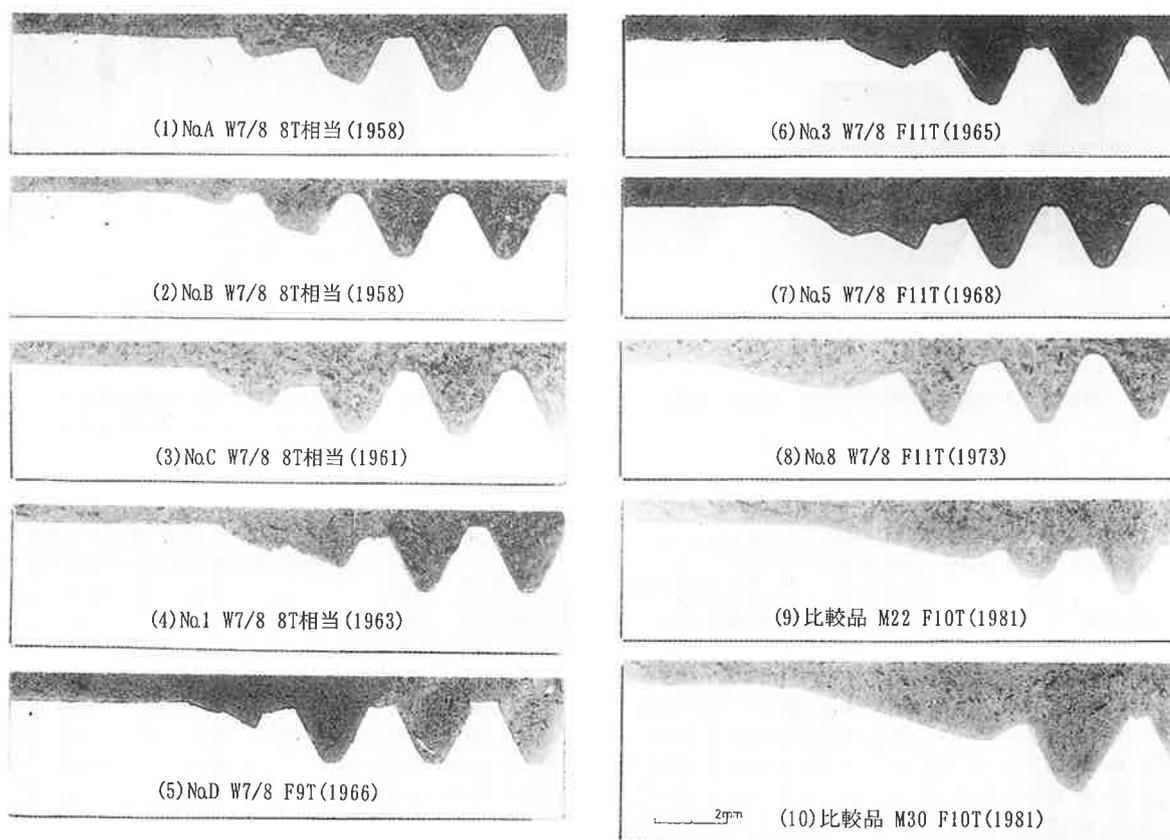
写真-7 供試ボルトの不完全ねじ部付近の断面顕微鏡写真(出典:文献<sup>8)</sup>による)

各供試ボルトの表面状態は熱処理肌の状態と同一であり、これらボルトの使用環境は著しい孔食や全面腐食を生ずるような環境ではないと判断された。

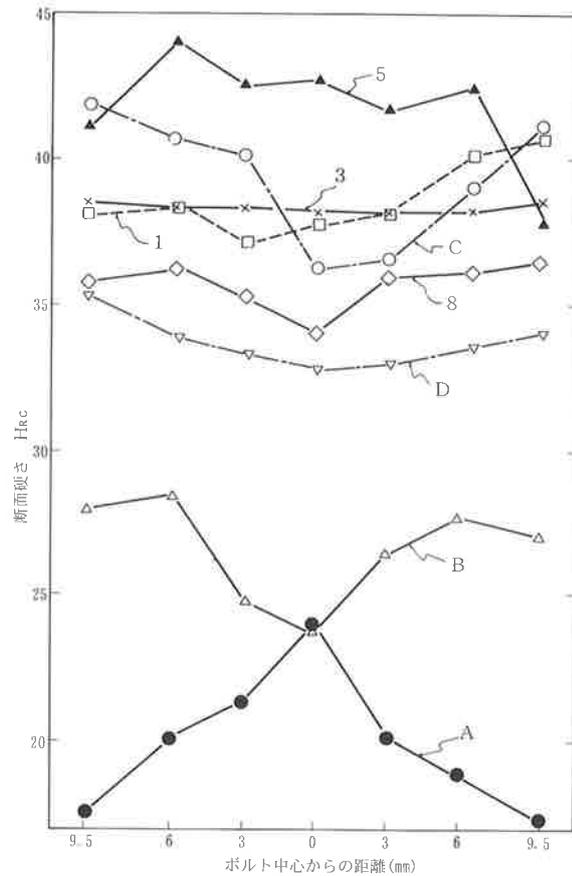
図-2 供試ボルト軸部横断面の硬さ分布
