# 宇美川大橋の火災に対する緊急調査報告

## REPORT OF INVESTIGATION ON THE FIRE DAMAGED UMIGAWA BRIDGE

林 裕也<sup>1)</sup> 本間 順<sup>2)</sup> 亀尾 順一郎<sup>3)</sup> 天藤 晴朗<sup>4)</sup>  
 Yuya Hayashi Jun Honma Junichiro Kameo Haruo Tendo

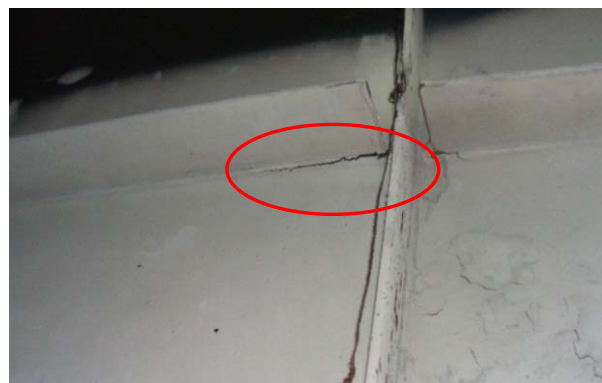
フランジに大きな変形は見受けられなかったが、主桁腹板はG2からG5の主桁4本がC3-C5間で大きな面外変形を生じていた。変形量は直定規を用いた簡易測定で

最大27mmとなり、道路橋示方書<sup>3)</sup>の許容値（腹板高/250=8.8mm）を大きく超過していた。

腹板の面外変形が大きなパネルでは、水平補剛材の溶接部が腹板の変形に追随しきれず、き裂が生じている箇所があった。

写真-1 溶接部のき裂（水平補剛材）

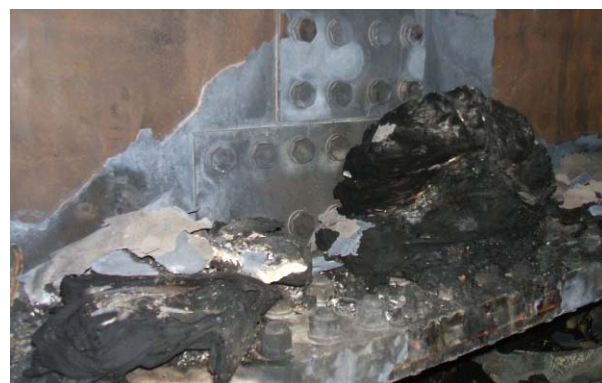
目視および指触によるボルトの緩みや変形は確認されなかったが、下フランジの連結板上に燃烧物の残骸が残存した箇所があり、受熱による導入軸力の低下、添接板の強度低下などが懸念された。（写真-2）。

写真-2 主桁連結部の燃烧物

そのため、鋼材強度の低下が認められた主桁下フランジについては、カバーPLを設置し、活荷重に対して抵抗させるように補強を行った。また、軸力低下が認められた箇所のボルト (鋼桁損傷範囲内) については、新規のボルトと交換することとした。

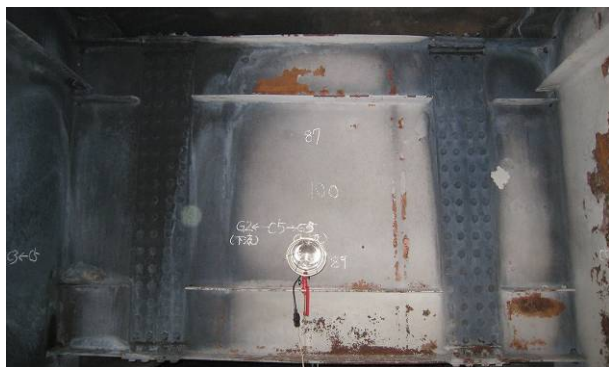
支間中央部のC5横桁は主桁と同様に腹板の面外変形が生じていた。G3-G4間のC4対傾構の上弦材では、受熱の影響により大きく座屈していた。

写真-3 横桁の損傷

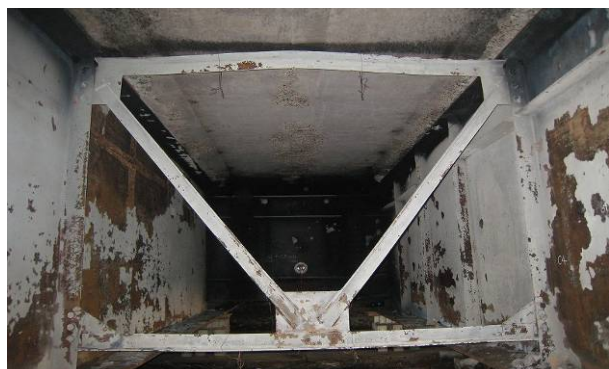
写真-4 対傾構の変形

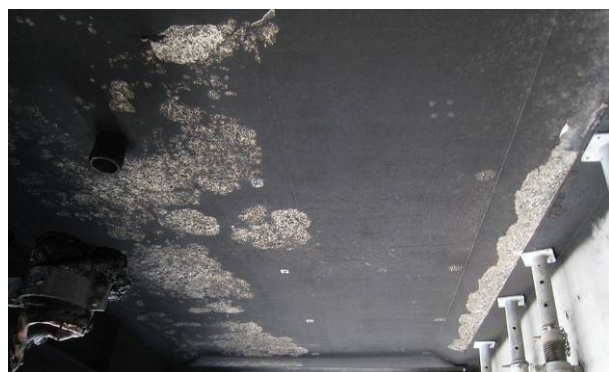
床版下面にひび割れや爆裂による欠落、すずの付着が見受けられた。また、火災の中心部と思われる周辺では、一度付着したすずが高温により再焼失し、白いコンクリート地肌を観察された。

写真-5(a) 床版コンクリートの変状(すずの付着)

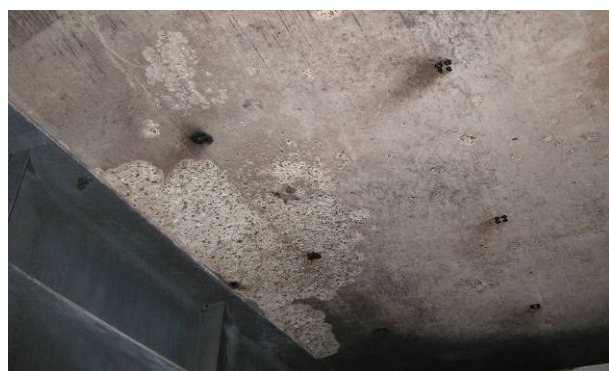
写真-5(b) 床版コンクリートの変状(すずの消失)

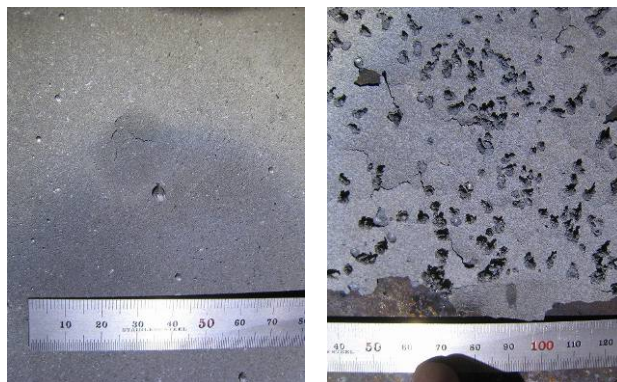
目視により溶射皮膜の調査を行った結果、図-2 に示した推定出火元付近では著しい損傷が確認された。溶射皮膜の変状を大別すると、次の3つに区分できる。

- ① 溶射皮膜の受熱による析出，割れ，剥離
- ② 溶射皮膜の受熱による変色（褐色）
- ③ 表面にすすが付着

写真-6 溶射皮膜の析出（粒状と突状）

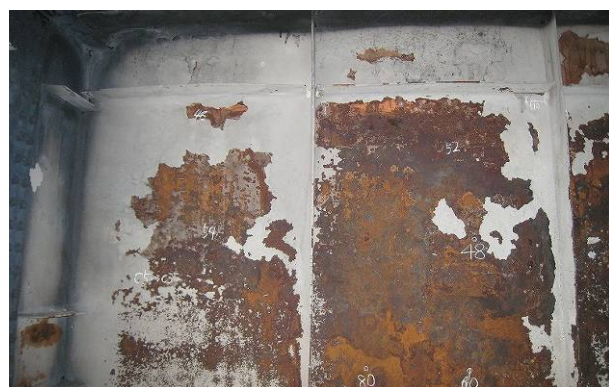
写真-7 溶射皮膜の炭化，消失

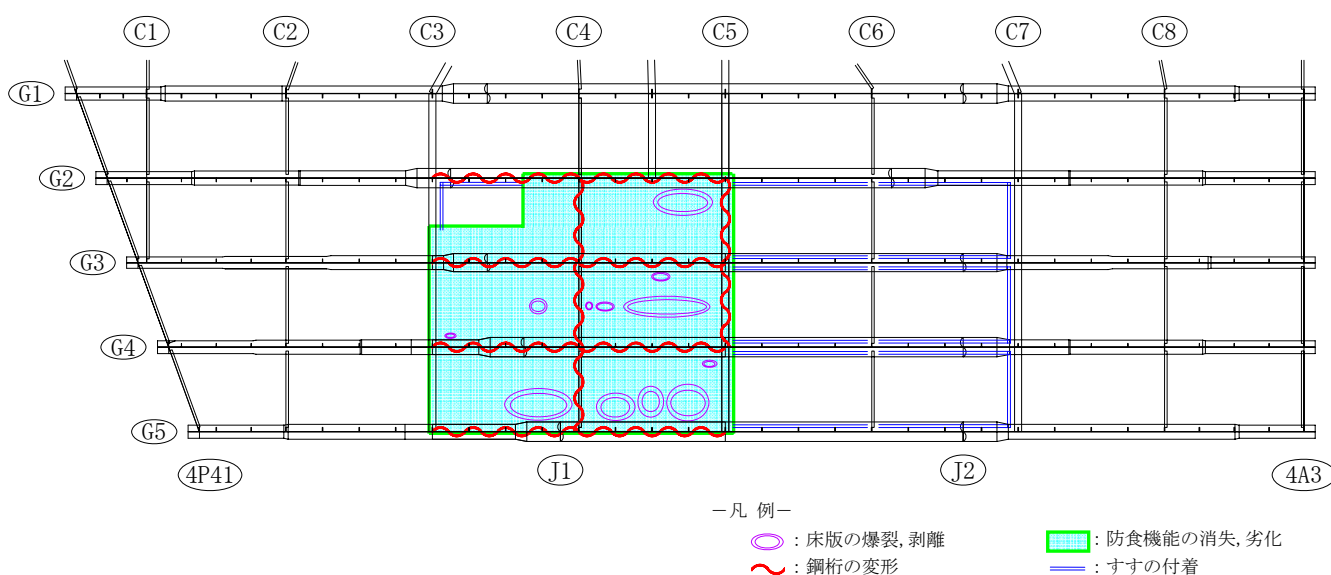
図-4 損傷概要図

調査ステップ1により判明した橋体の損傷状況を図-4 に示す。調査の結果、落橋や2次災害が生じる可能性は小さいと判断したが、主桁腹板の変形量が大きいため、連結部の健全度が不明であることから、万々に備えて仮受ベントとパイプサポートを設置<sup>4)</sup>し、応急的な対策を施した(写真-8)。なお、仮受ベントは熱影響を受けた現場継手部の前後に設置し、活荷重に対する応力のみを受け持つような支持状態とした。

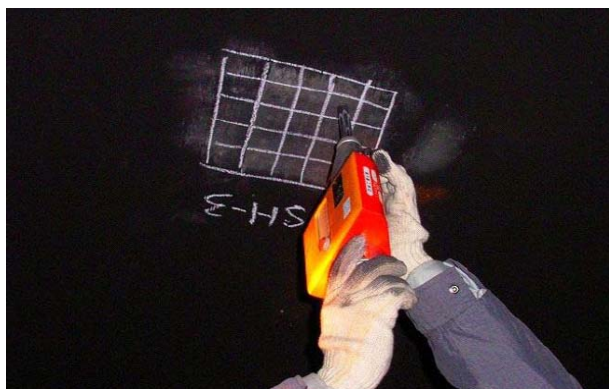
写真-9 リバウンドハンマーを用いた簡易強度試験

リバウンドハンマー（シュミットハンマー）による簡易強度試験を行い、合わせてコア採取による圧縮強度試験を実施することで、圧縮強度の推定を行った。リバウンドハンマーによる試験結果からは、被災部は健全部の約 9 割の強度と推定されたが、コア採取による強度試験では、圧縮強度は 34～41N/mm<sup>2</sup> となっており、全計測点において設計基準強度（=30N/mm<sup>2</sup>）を満足していた。

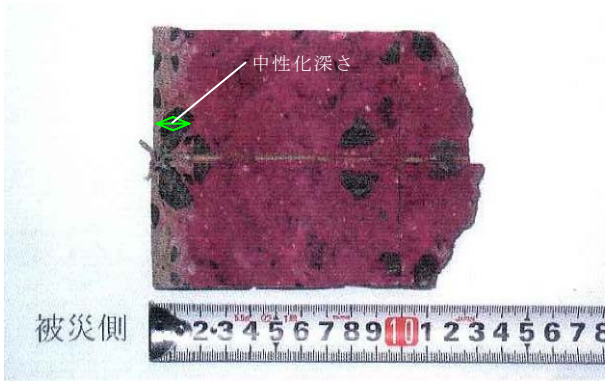
写真-11 中性化試験

フェノールフタレイン試験により中性化深さを測定した。中性化深さは熱影響が小さい部位の 9.6mm と比較して、火災の中心部では 16.7mm と大きな値が測定され、受熱による中性化の進行が確認された。

推定結果からは、熱影響の大きかった範囲のコンクリートは、100年後に鉄筋の最小かぶり(=30mmと仮定)を上回ることとなった。中性化は床版の耐荷力には直接影響を及ぼさないため、早急な対応は不要であるが、将来的な耐久性能に大きく影響するため、補修等の処置を講じる必要があると考えられた。

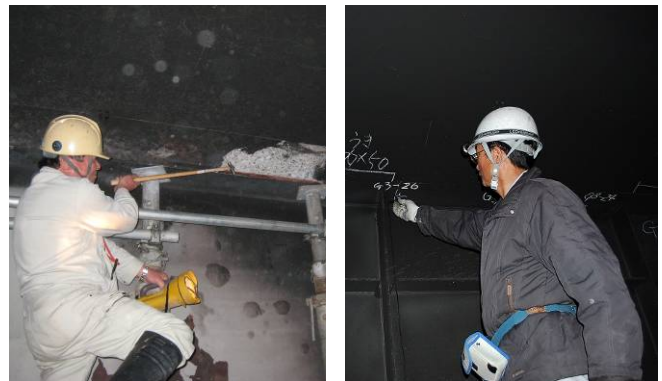
主桁上フランジ下面のたたき試験を行った結果、損傷部では健全部と比較して空隙音が確認された。そのため、ハンチコンクリートとフランジの密着性が失われた可能性が疑われた。本橋は合成桁のため、スタッドの破断は橋体の健全度に大きく寄与する理由から、後述する超音波によるスタッドの探傷試験を実施した。

各スタッド位置において上フランジ下面から上方に向けて超音波探査を行い、スタッド長の計測を行った。その結果いずれの箇所も所定のスタッド長が計測され、スタッドは破断していないことから合成桁の機能を保持していることが確認できた。

写真-12 床版コンクリートの変状調査

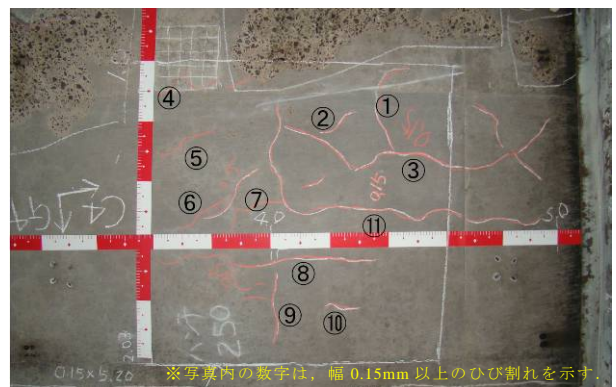
写真-13 ひび割れ密度の調査

床版コンクリートは、1m<sup>2</sup>あたりのひび割れ密度によって、表-2に示すように3つの状態に分類することができる<sup>5)</sup>。被災部では、最大で4.3m<sup>2</sup>/m<sup>2</sup>のひび割れが計測され、中期状態(部分的な打替えを推奨)と判定されるが、前述した圧縮試験結果等より、設計で求められる所要の耐荷力を有していることが確認できているため、早急な補修対策は不要であると判断した。

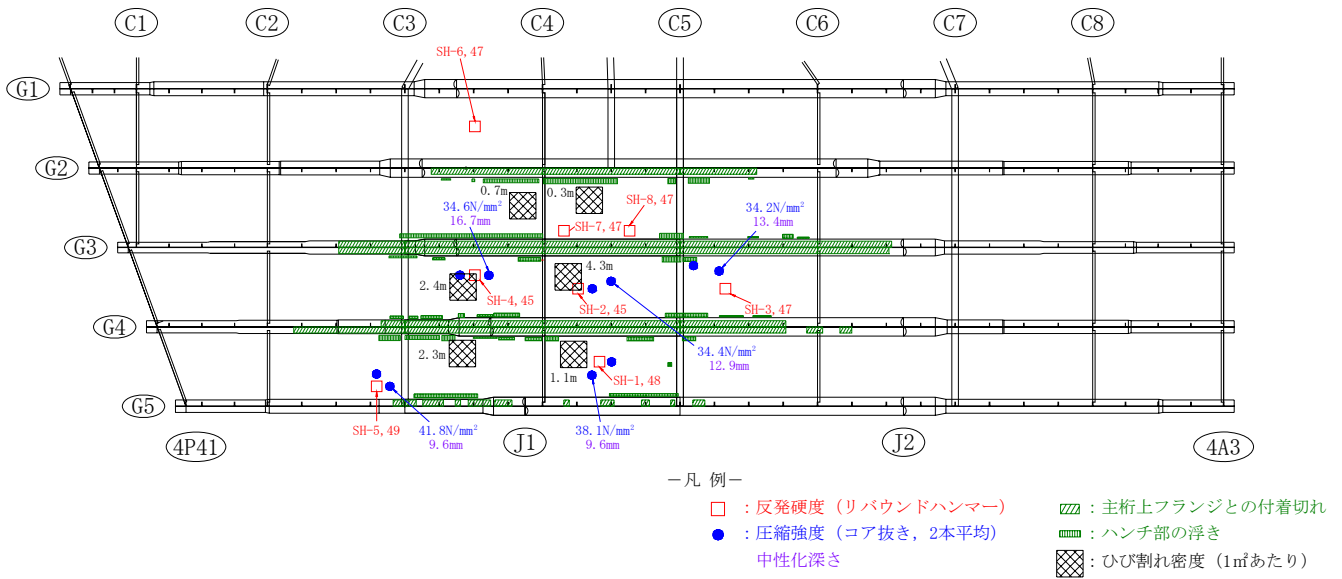
上記5項目より判明した床版の変状調査結果を図-5に示す。

図-5 床版コンクリートの変状調査結果

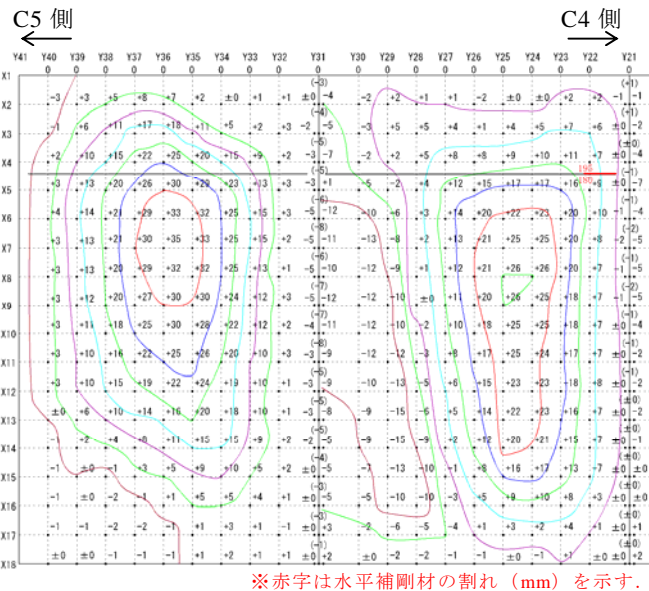
光波レベルを用いて、主桁および横桁の腹板パネルの面外変形を詳細に計測した。最も大きな箇所で+35mmと道示の基準値を大幅に超過していた。

また、この変形により補剛材端部に割れが発生している箇所があり、水平補剛材、垂直補剛材とも端部の浸透探傷試験および磁粉探傷試験を実施した。その結果垂直補剛材に割れは発生しておらず、水平補剛材はG4桁に12箇所、G5桁に2箇所の割れが測定された。割れは最大で215mmの長さがあったが、本橋は合成桁であり、供用時の水平補剛材位置は引張応力の作用領域にあるため、部分的な断面欠損は短期的には問題ないと判断した。

図-6 腹板の面外変形と溶接き裂状況（G3, C4-C5間）

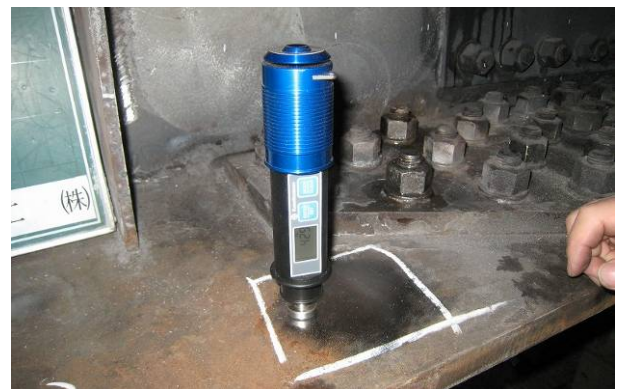
写真-14 鋼材の簡易引張強度試験

主桁下フランジを対象として、小形の反発式硬さ計により鋼材強度を推定<sup>6,7)</sup>した。簡易引張強度試験であり計測値の精度は低いため、強度そのものより熱影響の程度を把握することを目的とした。熱影響部の引張強度は健全部と比較すると局部的に19%の低下が確認されたが、鋼材規格値（=SM490Y：490N/mm<sup>2</sup>）に対しては7%程度下回る程度であった。

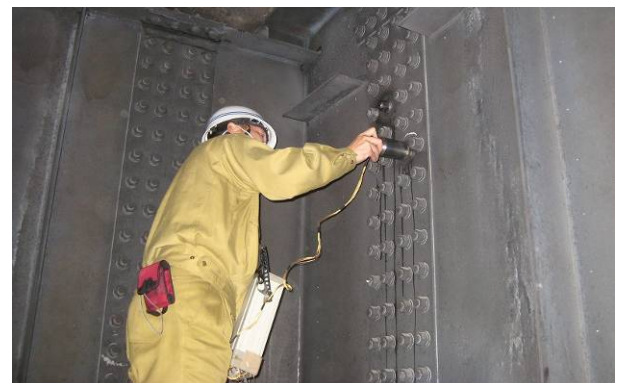
写真-15 超音波を用いたボルト軸力測定

ナットの2面間に伝わる超音波の透過量から軸力を測定する非破壊検査を行った。火災部の軸力は健全部と比較して13%の低下が確認された。また火災の中心部と推定される対傾構では45%の低下と著しく低い値が計測され、ボルト継手の耐力が低下している状況が確認できた。

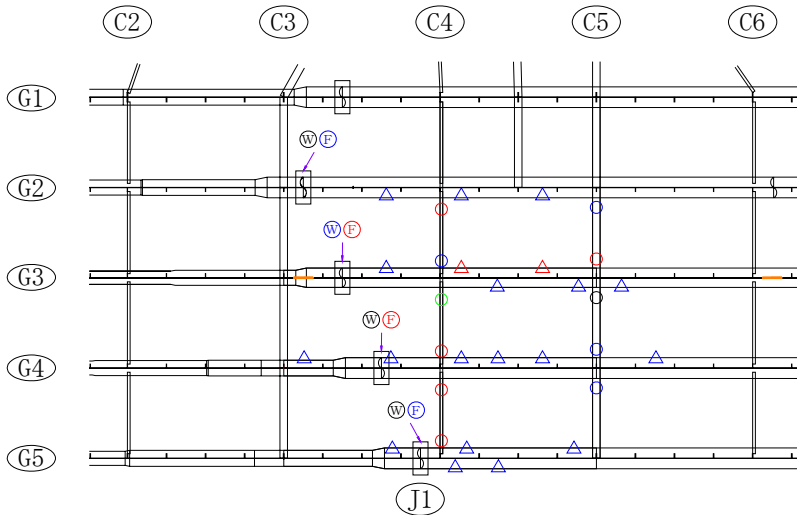
図-7 鋼材強度, ボルト軸力計測結果

損傷が激しかった箇所の水平補剛材, および腹板から試験片を抜き取り材料試験を行った。引張強度の低下は健全部と比較しても最大 7N/mm<sup>2</sup> であり, 3 箇所の抜き取り試験において鋼材規格値を満足した。調査箇所数は少ないが, 機械試験を行ったため数値の精度は高く, 腹板の材料強度に問題はないと判断した。

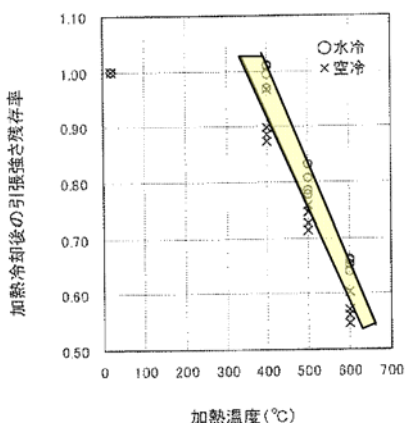
図-8 高力ボルトの引張強さ残存率と加熱温度の関係

ボルトの残存強度と加熱温度は、図-8に示す相関関係にあることが知られている<sup>2)</sup>。これより、連結部の受熱温度を推定すると、被災の中心部と推定されるC4付近では、被災時の最高温度が510~560℃であったと考えられる。

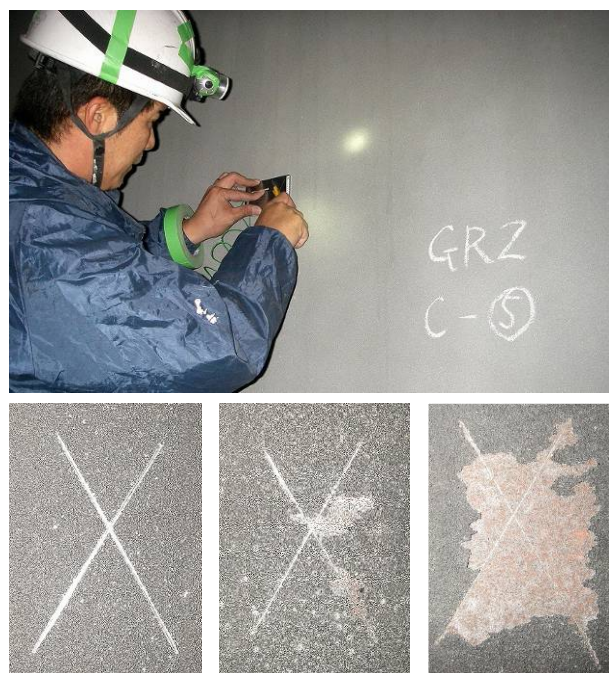
写真-16 溶射皮膜のクロスカット試験

火災に直接接した範囲の溶射皮膜は、酸化、溶融、剥落の状態を防錆機能を失っている。被災温度がやや低くすずが付着している箇所は、溶射皮膜のクロスカット試験(写真-16)により強度を測定し再溶射の必要性を判定した。またすずの付着に対しては試験洗浄を行い、すずを除去したあとの表面が供用に耐えることを確認した。

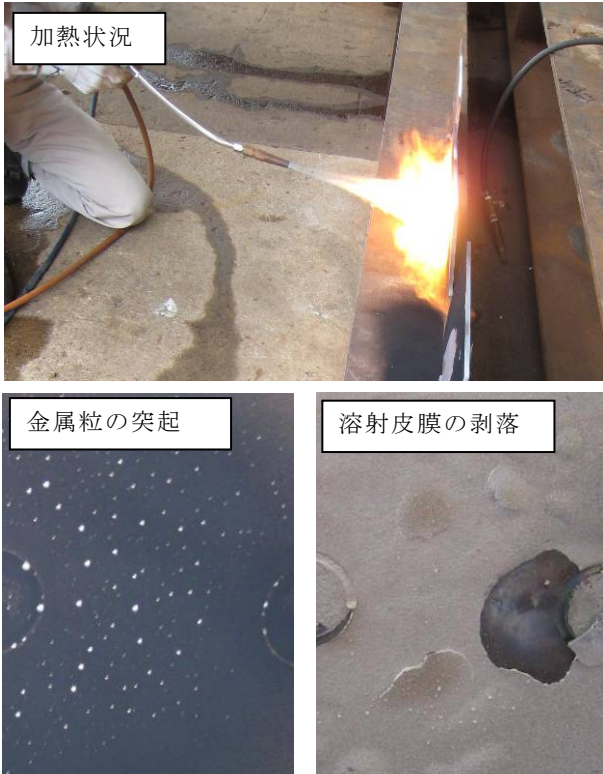
写真-17 ガスバーナーによる加熱試験

塗装橋梁では塗膜の劣化状態を参考にして受熱温度の推定が可能であるが、本橋の防錆は金属溶射を採用しており、温度と損傷の相関関係を把握するため、金属溶射鋼板を加熱炉およびガスバーナーで直接加熱して損傷を与える試験を行った。その結果、加熱炉においては金属の析出は見られなかったが、ガスバーナーによる加熱試験では、被災現場で発生(写真-6)したものと類似の突起が300~500°C程度で発生し、それ以上の温度では再溶融する状況が観察された。また400°C以上で溶射皮膜の

割れ・剥がれが発生し、現地の損傷状況が再現できた(表-8)。この試験から被災時の温度は 400~500℃程度であったと推定できる。
