# 西津和野大橋の補修・補強

## MAINTENANCE, REINFORCEMENT OF NISHITSUWANO BRIDGE

工 事 名：国道9号西津和野大橋補修工事

形 式：単純鋼桁＋ランガー桁＋単純鋼桁

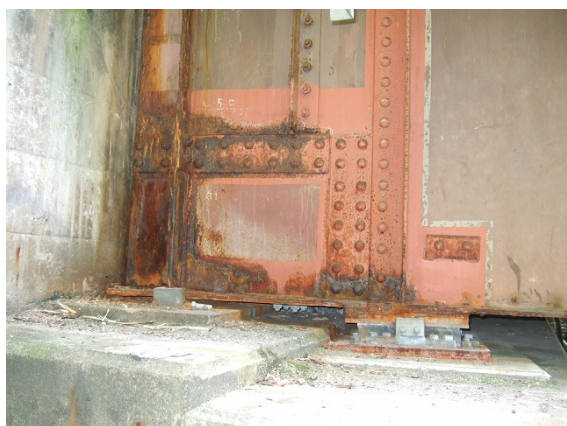
写真-14 桁端部腐食状況

桁端部および主桁の一部に腐食が著しい部位があり補修を行った。

桁端部の腐食状況を写真-14に示す。

桁端部の補修内容としては、①橋台天端の拡幅、②拡幅を行った天端上へ支点を移動、③端対傾構をメッキ部材へ取替、④旧支承および腐食部を切断撤去である。補修を実施したことで、桁端部の換気が良くなり、点検者のアクセスが可能となったことから、確実な点検も行えるようになった。

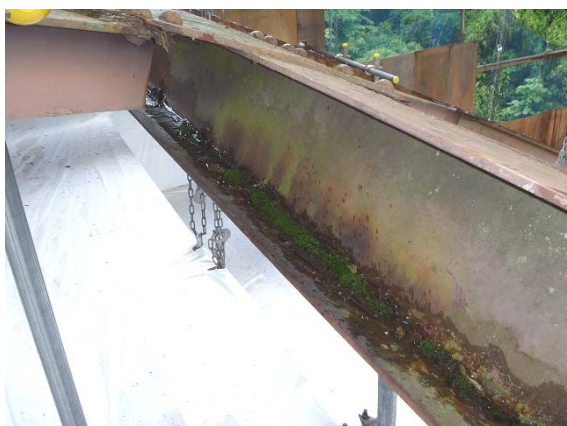
写真-16 泥等の堆積状況

アーチリブ間にある横支材にH形鋼を使用されているが、アーチの曲線に合わせてH形鋼も傾いており、その形鋼の中に泥等が堆積していた。

横支材への泥等の堆積状況を写真-16に示す。

泥等の堆積や滞水を防ぐために、横支材に径26mmの水抜き穴を数箇所設けた。

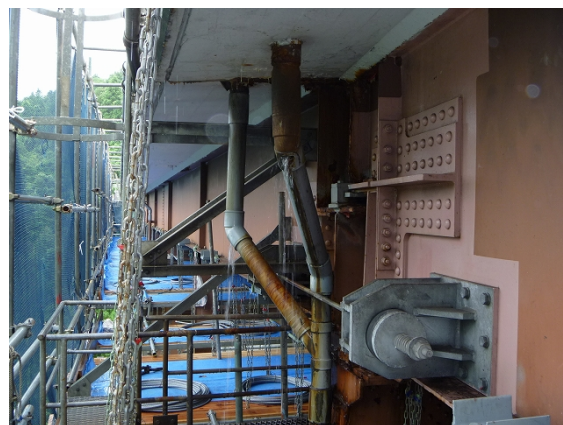
写真-17 排水管損傷状況

排水管は、過去の補修の中で塩ビパイプに補修されていた。寒冷地のため塩ビパイプが凍結破損し水漏れを起こしていた。

排水管の破損状況を写真-17に示す。

寒冷地を考慮し、排水管の材料には、STK管を採用し排水管の取替を行った。
