# 網干大橋の歩道部拡幅工事

## WIDENING WORKS OF SIDEWALK ON ABOSHI BRIDGE

工事名 網干大橋橋側歩道橋工事  
 発注者 兵庫県 中播磨県民局  
 工事場所 兵庫県姫路市網干区余子浜地内  
 工期 自 平成 22 年 10 月 22 日  
 至 平成 23 年 12 月 15 日

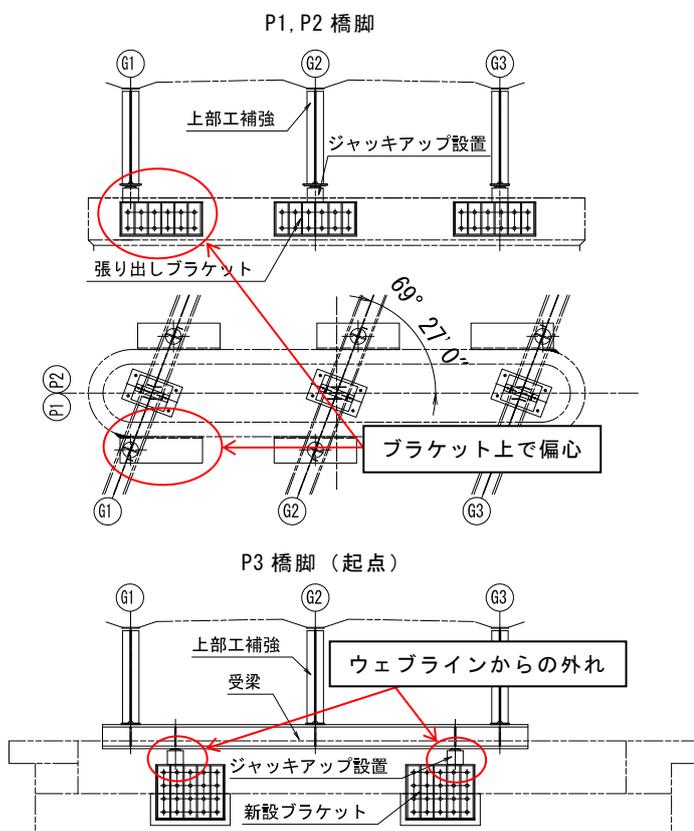
既設の支承は高さが低く桁下空間が小さいことにより、支承取り替え時のジャッキアップは下部工に鋼製ブラケットを設置し、その上で行う計画であった。しかし、桁の配置や下部工形状等の制約により、ジャッキ据え付け位置が主桁ウェブラインから外れている箇所や、ブラケット中心から偏心した位置に設けられている箇所があった（図-3）。

当初計画による工法では、ブラケット上の偏荷重等、構造上の問題に加え、ブラケットの設置・撤去に多くの日数が掛ることが懸念された。従って、主桁ウェブラインでジャッキアップを行う方法に見直すことにより、安全性を高め、また工期の短縮を図る必要があると考えた。

図-3 当初計画のジャッキアップ方法

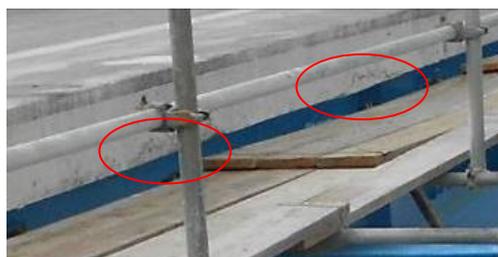
アルミ床版の設置に伴う地覆改良工において、既設床版の切断が必要であった。過年度の補修工事にて床版下面には炭素繊維補強シートが被覆されていた。そのため、外観では分からなかったが、床版を切断したところ切断面に多くのひび割れが発見された（写真-1）。このままでは耐久性が悪いと判断し、新たな対策を検討した。

写真-1(a) 既設床版の切断面

切断面のひび割れ状況把握のため、全体調査をすみやかに実施した。既設の炭素繊維補強シートを撤去後に叩き検査を全面で行い、ひび割れ部のコンクリートを取り除いた。そして、それら損傷箇所の長さや幅、厚さについて計測を行った。

修復方法については、床版の断面修復および剥落防止の両方を行うことが可能な新技術のコンクリート保護工で、当社が開発に関与した「アロンプルコート Z-X (NETIS : CB-120013-A)」を採用した（写真-4）。これにより、長期供用における床版の耐久性向上を図った。修復は他の工種と同時進行で行うことにより、工程に影響を及ぼすことなく施工することができた。

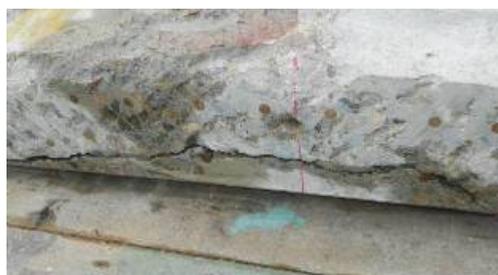
写真-1(b) 既設床版のひび割れ

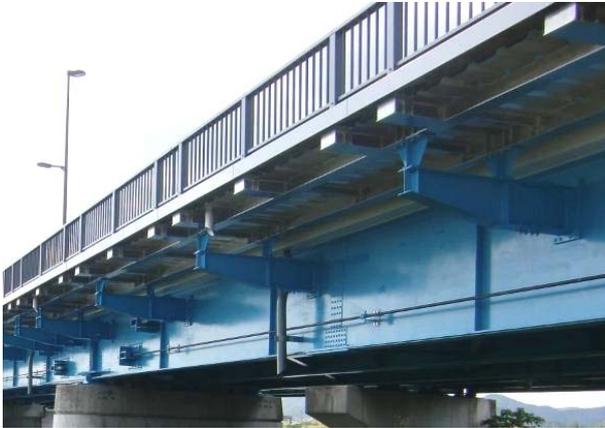
写真-2 アルミ床版設置後

- ①橋軸直角方向への対策：既設橋主桁の通りを実測して、歩道ブラケットの製作に反映した。歩道ブラケット上に設置する馬材の位置に対し、桁の出入り量を反映することで馬材やアルミ床版を直線に配置することができた。
- ②橋軸方向への対策：歩道ブラケット間隔の実測を行い、アルミ床版の製作に反映した。具体的には、馬材と取り合うアルミ床版のボルト孔位置を実測値に合わせて削孔した。
- ③高さ方向への対応：既設橋の車道路面高の実測を行い、誤差の小さい近似放物線を設定し馬材の製作に反映した。
- ④誤差吸収への対応：長孔の採用や調整プレートを使用することにより、製作や架設における誤差を吸収可能な構造とした。

これらを実施した結果、全てのアルミ床版において追加の削孔や部材の再製作等の手戻りが生じることもなく、現場工程に影響を及ぼさずに収めることができた（写真-2）。

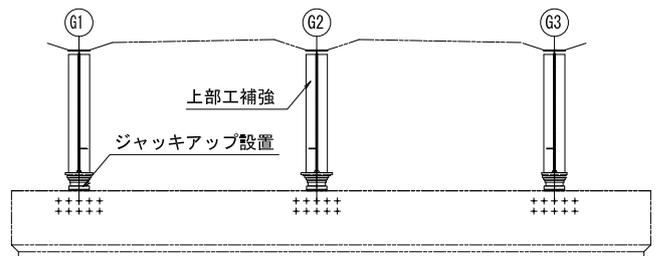
① 桁下空間が小さい

最も機高の低いジャッキでも据え付けることができない箇所があった。

② 下部工の耐力不足

ジャッキアップによる支圧応力および、押し抜きせん断応力を計算したところ、橋座部が欠け落ちると判断された。

③ 上部工ジャッキ受け部の部材干渉

上部工側には過年度の補修工事により、下フランジに

当て板補強がされているところがあり、ボルト頭部が障害となり、ジャッキを受けることができない状態であった。

図-4 ジャッキアップ状況

- ① ジャッキ据え付け位置のコンクリートをはつることにより、ジャッキアップに必要な高さを確保した。コンクリートの埋め戻しは沓座モルタルの施工に合わせて実施した。
- ② 下部工の耐力を向上させるために、支圧応力に対してはサンドルおよび敷鉄板を使用することで必要な支圧面積を確保した。また、押し抜きせん断応力に対しては、コンクリートで負担する耐力を低減するために、必要本数の補強アンカーを施工した。なお、補強アンカーは外観上それほど目立つものではないため、将来の補修に備え存置とした。
- ③ ジャッキ受け部に点在するボルト頭部については、下フランジとジャッキの間に設けるベースプレートに対し、ボルト頭部が来る位置に孔を明けることで対応した。

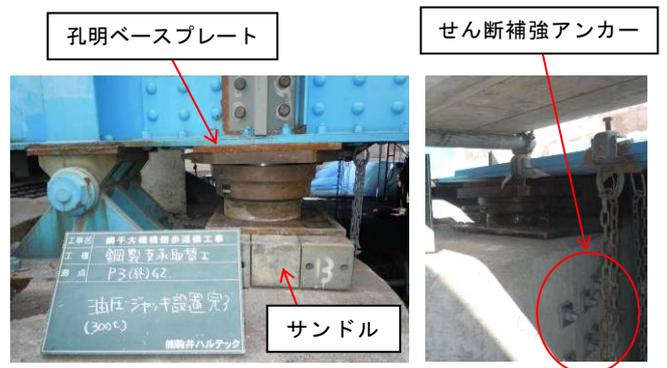
写真-3 ジャッキアップ状況

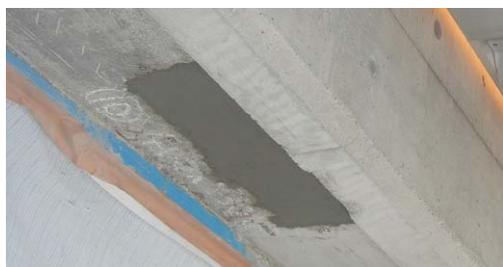
写真-4(a) 床版の修復（断面修復工）

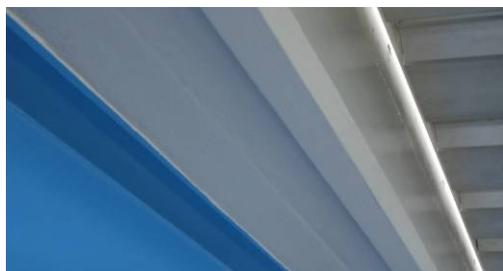
写真-4(b) 床版の修復（剥落防止工）

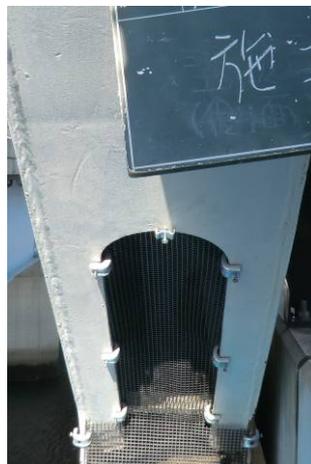
写真-5 鳥害防止対策

さらに、取り替え前の可動支承が機能していなかったことにより生じた橋脚のひび割れ修復や、沓座周りの滞水防止のため排水経路を変更したこと、ランガー橋アーチリブのハンドホールに鳥害防止対策を実施したこと等、様々な改善提案を積極的に行い顧客要求事項であった耐久性の向上に努めた（写真-5, 6）。

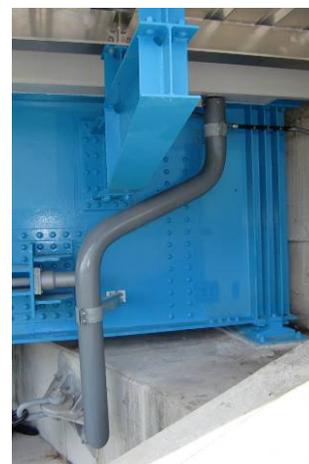
写真-6 沓座滞水防止
