新白石大橋(上り線)の補修・補強工事

REPAIR AND REINFORCEMENT WORK OF SHINSHIROISHI LONG-BRIDGE INBOUND LANE

本報告では、主に「新白石大橋（上り線）」における課題と対応策について述べる。

工事名 平成 24 年白石地区橋梁補修工事
発注者 国土交通省 東北地方整備局
仙台河川国道事務所
工事場所 自 宮城県白石市斎川字館山
至 同上 福岡深谷字三本松
工期 自 平成 24 年 8 月 31 日
至 平成 25 年 6 月 28 日
対象橋梁、工種（起点：南から）
①斎川大橋：杓座補修
②新白石大橋（上り線）：支承接替え、
橋脚巻き立て、伸縮装置取替え、鋼桁補修

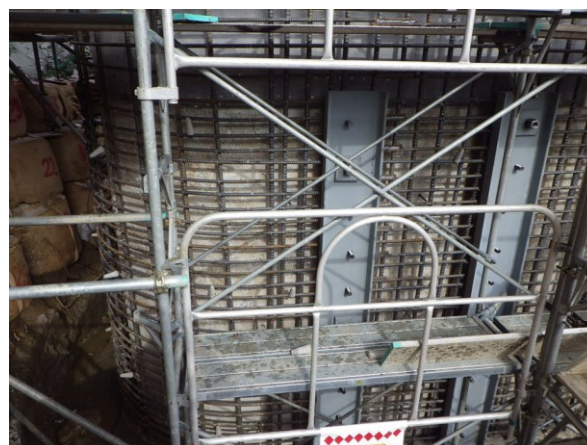
写真-1 現場の PC 鋼棒配置

橋脚は、じん性が期待できる橋脚基部の曲げ破壊先行型に破壊形態を移行させる必要があったため、せん断補強を目的に柱断面拘束用の PC 鋼棒 10 本を 2 列配置する（写真-1）設計であった。コア穿孔前に鉄筋探査を行ったが、柱の裏表で既設主鉄筋が異なる誤差を有しており、既設主鉄筋の切断を回避するためには、穿孔位置を設計位置から大きくずらす必要があった。

設計上 PC 鋼棒の配置は水平方向の間隔を 1350mm 以下、かつ基部からの最上段高さを 2900mm 以上とする必要があったため、この範囲で配置検討したが収めることができなかった。

既設主筋の切断は許されないと判断から、設計コンサルタントおよび施主と協議を行い、実際の PC 鋼材配置による耐力計算の見直しを行った。その結果、実配置による耐力が設計要求性能を満足することが確認できた。

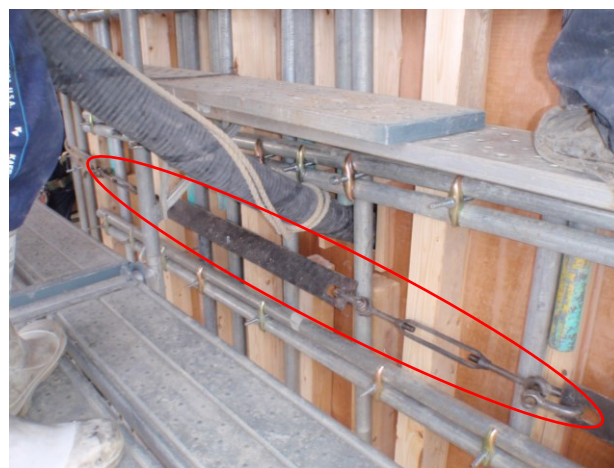
写真-2 橋脚巻き立て帯型治具設置状況

本橋の橋脚柱は小判形であり、曲線部の型枠形状および固定方法について検討が必要であった。

コンクリートの打込み中において、側圧によるアンカーの抜けおよび締付治具の変形が一部に生じた。また、鉄筋を利用した曲線部締付治具の拘束力が足りず、型枠の目違いが発生した部分があった。今後、橋脚巻き立ての施工では効率よく、かつ確実に型枠を固定する方法を検討する必要があると思われる。

型枠の固定は、既設橋脚にセパレータをアンカー施工してフォームタイを取り付け、特に曲線部の固定は型枠曲線に合わせて曲げ加工した鉄筋（D16）とターンバックルを組合せた締付治具を製作して締付ける方法とした（写真-2）。

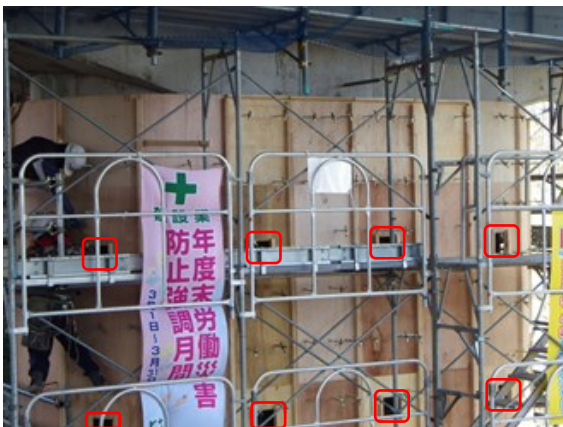
写真-3 橋脚巻き立て打ち込み用兼パイプレーター用窓設置状況

P3, P4 橋脚巻き立てコンクリートの施工量は、各 40 m³程度であるが、長さ 8m のパイプレーターは段取りできず、型枠内の配筋（主鉄筋 D32 およびフープ筋 D22）状態では、打込みホースが底まで挿入できないため、1 回での打込みは困難であった。

コンクリートの打込みについて、本工事では後工程の都合により一日で 4m を打ち上げたが、コンクリートの流動性を高めたこともあり、側圧によって打込み窓が破損するなどの不具合が生じた。また、一部で打継不良と診られる状態が発生したため補修を行った。同様の施工の場合、確実に締め固め作業を管理できるように、打ち上げ高さは 2m 程度とし、側圧軽減のためスランブは 8cm が望ましいと感じた。

一日の施工量を検討した結果、打込み高さは 4m（施工量：約 20 m³/日）とした。なお、コンクリートの自由落下を 1.5m 以下とするために、型枠の中段部に打込み用、兼パイプレーター挿入用の窓を 2 段設けた（写真-3）。

コンクリートの配合は、小型ポンプ車による圧送と 250mm 幅の型枠内に D22 および D32 の鉄筋が密に配置される施工条件を考慮し、発注者と協議を行った結果、発注時の配合：普通 24-8-25BB（W/C≦55%）に対して、普通 24-12-20BB，W/C=54.2%，AE 減水剤添加とした。

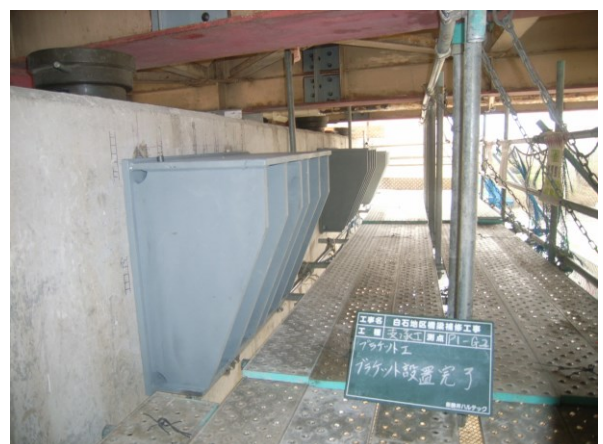
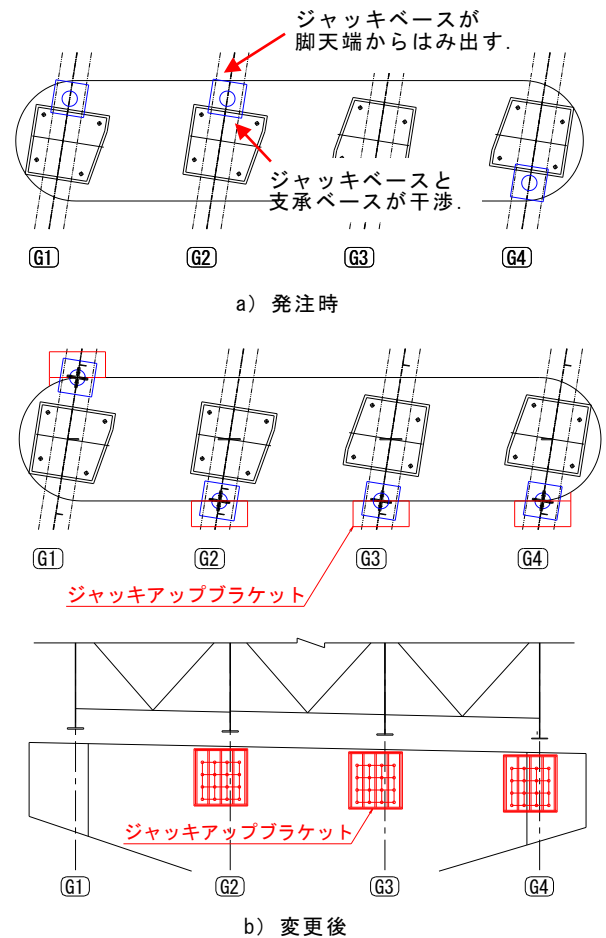
写真-7 鋼製ブラケット設置状況

当初は橋脚上にてジャッキアップを行う計画であったが、橋脚コンクリートの支圧および欠け落ち照査にともなうジャッキベースサイズの拡大と、削孔可能であるアンカーボルト配置の見直しにともなう支承ベースサイズの拡大により、橋脚天端での施工が不可能となった。

橋脚天端でジャッキアップすることができないため、橋脚側面に鋼製ブラケットを設置して、ブラケット上でジャッキアップする計画に変更した（図-5、写真-7,8）。鋼製ブラケットは、以下を考慮して設計、製作を行った。

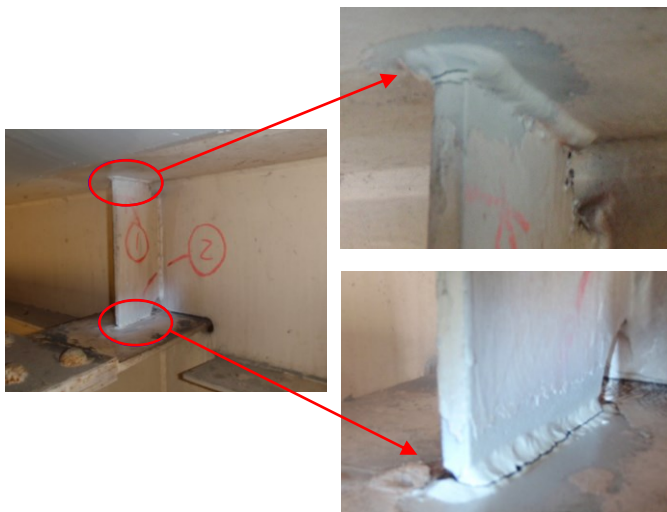
写真-9 ウェブギャップ板(補修前)

主桁・横桁のフランジ間に設置されたウェブギャップ板について，床版のたわみにともなう主桁上フランジの首振り，および主桁のたわみに追従した横桁上フランジの変形によるものと推定される疲労き裂が生じていた（写真-9）．き裂部の腐食，母材へのき裂進展が懸念されたため補修が計画されていた．

ウェブギャップ板形状は JSSC「疲労損傷を受けた鋼橋の耐久性評価及び耐久性向上技術（H21.9）」の推奨構造である，下記構造に変更した（図-7，写真-10）．

- ・既設ウェブギャップ板を撤去．
- ・PL を現場溶接にて設置．
- ・ウェブギャップ板に半円孔 35R を設置．

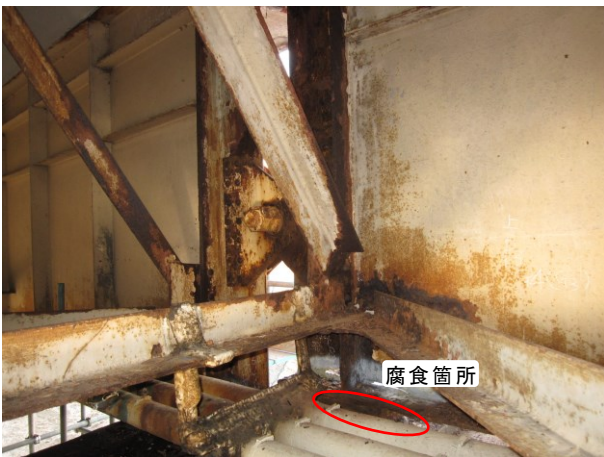
写真-11 P3 桁端補修（補修前）

新規部材を設置する計画であったが、現地踏査の結果、歩道部伸縮装置に非排水構造が設置されておらず、橋面からの漏水により、直下の部材である G3、G4 主桁ウェブ端部および端対傾構の腐食が著しく、断面欠損が生じていた（図-2、写真-11）。

断面欠損箇所は支点部であるため、橋梁を維持するためには補修を行い、機能を回復させる必要があった。

部材交換と当て板補強が考えられたが、下記理由により部材交換を選定した。

- ・母材の断面欠損が著しく、当て板補強では要求される耐力を確保することが困難と判断した。
- ・本工事にて支承取替えを行うため、ジャッキアップ時に部材取替えも併せて行うことが可能であった。
