# 播但連絡道 落ヶ池橋耐震補強工事

## ASEISMIC RETROFITS OF OCHIGAIKE BRIDGE

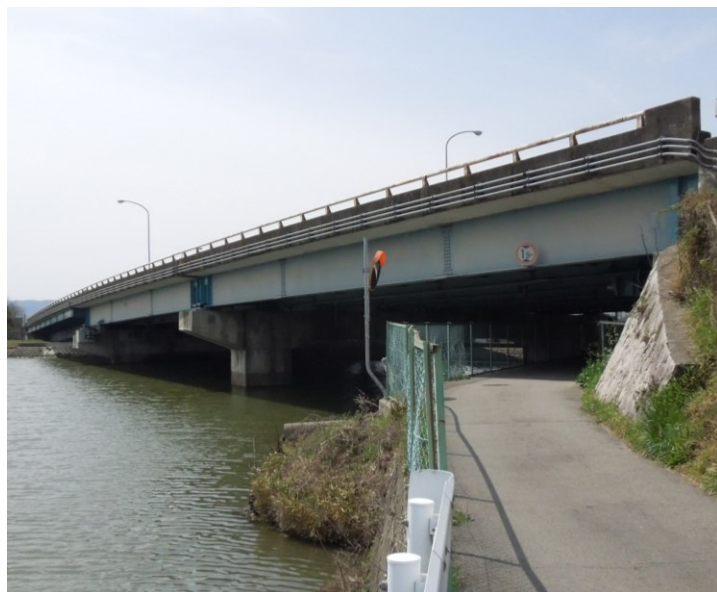
- ①支承周りは、鈹桁部の支承の大半が下部工天端高さと同じもしくは低く設置されていた。合わせて、下沓部分に土砂、塵埃が堆積し、下沓、およびアンカーボルトに腐食が散見された。（写真-2）
- ②鋼桁本体は、箱桁端部の内、縦断勾配が高い側の下フランジに雨水が滞留し、著しい腐食が認められた。（写真-3）
- ③塗装は、剥がれが橋梁全般で散見された。しかし、防食下地は残っているため、さびの発生は一部に点さびが発生している程度であった。

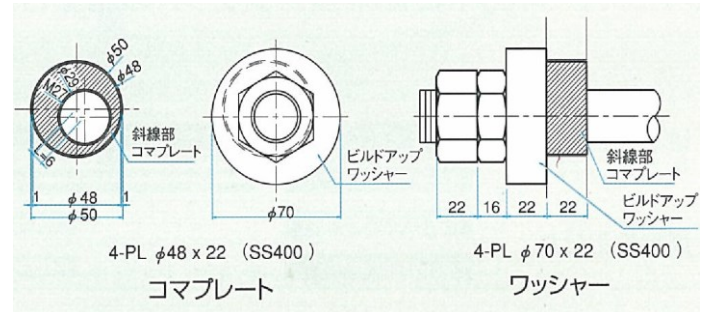
②前述した追加鋼製ブラケットの実測反映施工手順は、鉄筋探査→削孔→アンカー定着(硬化)→アンカー位置実測→鋼製ブラケット実測反映→製作となり現場搬入までに多くの時間が必要となる。そこで、弊社が特許を保有しNETISの登録技術でもある「規格化された落橋防止装置(らくらくブラケット)登録№CB-100048-A」の付帯技術であり、アンカーの設置誤差を吸収出来る金具「コマプレート」(図-4)を用いることとした。この金具を用い鋼製ブラケットの削孔を大きく行うことで、アンカー定着時に発生する程度の誤差吸収が可能となる。これによりアンカー定着前の孔位置実測にて鋼製ブラケットの製作が可能となり、現場工程に余裕を確保することが出来た。

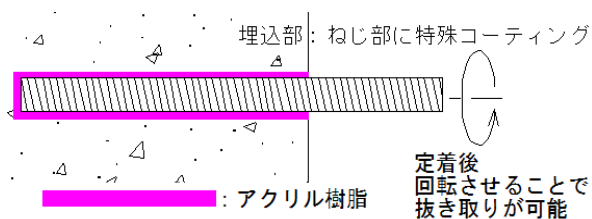
滞水への対処は、下フランジ上に断面修復材でかさ上げして水勾配を設け桁端へ排水することとした。断面修復材は、樹脂系材料の使用を想定したが、将来的には材料劣化にともなう接着切れ・剥離が生じ、雨水の浸入により鋼板が腐食することが考えられた。そこで、弊社と「アロンアルファ」で有名な東亜合成㈱とで共同開発した技術である「アロンブルコート」(図-6)の応用を検討した。本材料は、本来、コンクリートの劣化抑制や剥落防止のためにコンクリート表面に塗布して被覆するもので、特長としては、接着性、

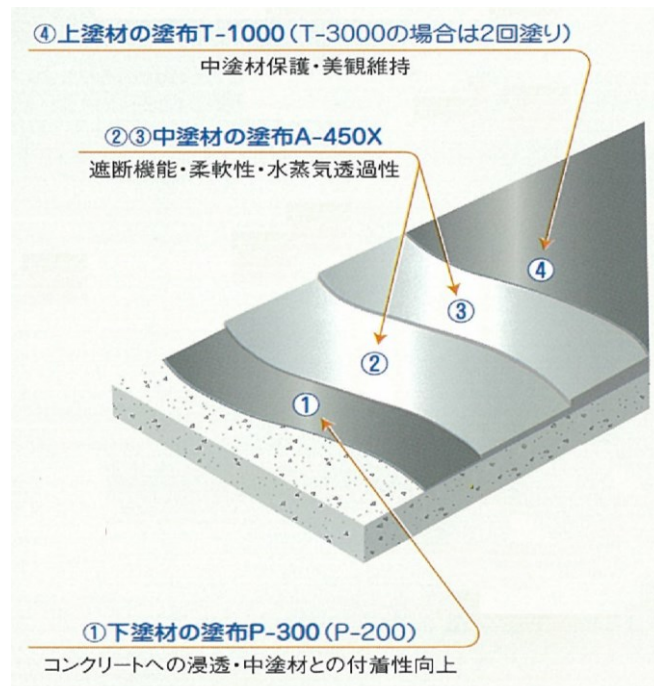
- ・補強部材の接合方法について現場溶接は作業空間、および溶接姿勢の問題等から困難である。よって、全て高力ボルトによる接合とした。
- ・ソールプレートは、分割すると平面精度の確保が難しいため1枚の鋼板とした。
- ・補強部材のボルト孔は、全て工場で削孔すると現場で削孔した孔と合わせるのに時間を必要とするため、

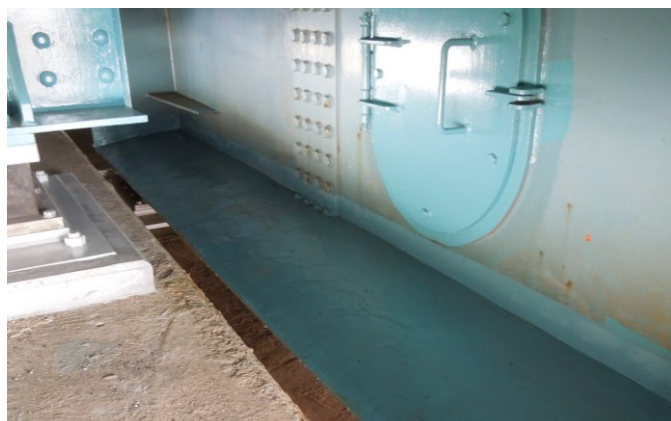
今回、コンクリートの表面保護工を鋼板の腐食補修に応用したが、その効果は今後の観察で明らかにしたい。施工完了状況を写真-14に示す。
