国道 173 号線 法塚橋緊急補修工事 — 腐食損傷が生じた耐候性鋼橋 —

URGENT REPAIR CONSTRUCTION OF THE WEATHERING STEEL BRIDGE (R173 HODUKA BRIDGE) WHICH THE CORROSION DAMAGE

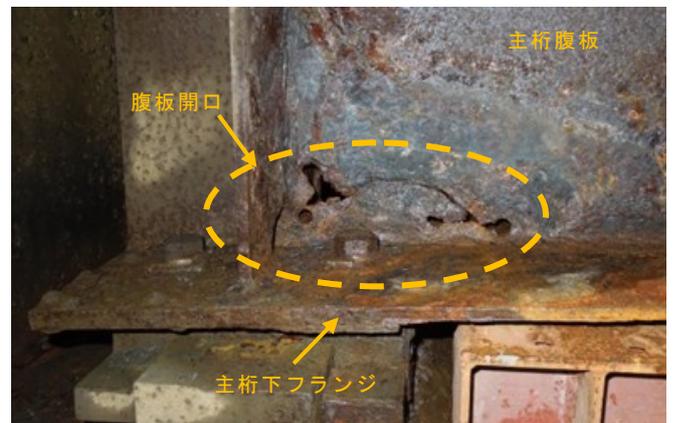
写真-1 A1 支点部腐食状況

写真-1, 2 に A1 橋台側桁端部の状況を示す。

- ①主桁端部、端横桁、横構、支承において、異常さびによる重度の腐食が見られた。異常さびは、層状に膨らみ、何層も重ね合わさっている状況であった。
- ②異常さびをハンマーで叩いて除去した。その結果、主桁腹板支点部において開口が、また、端支点部下横構ガゼット、および斜材の残存板厚が 1~2mm 程度と断面が喪失している部位が確認された。

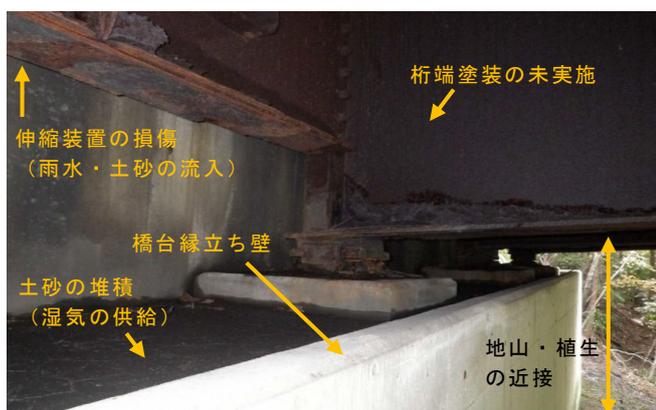
写真-3 腐食損傷要因

- ①鋼桁端部では地山および植生が近接しており、風通しが悪く、日照が遮断され、湿気の供給があったことから適度な乾湿の繰り返しが行われにくい環境であった。
- ②伸縮装置止水構造の損傷により、橋面からの雨水、土砂が支点部へ流入していた。
- ③橋台天端縁部立ち壁の存在により、流入した土砂や水分が堆積し、橋台上で湿潤状態が長く続きやすい状況であった（写真-3）。
- ④鋼桁桁端部において必要な範囲で部分塗装が施されていないかった。
- ⑤凍結防止剤の散布により塩分が付着していた。

上記に加え異常さびは支間部、中間支点部では見られず桁端部のみで見られた。このことから異常さびの発生原因は、湿潤環境と凍結防止剤に含まれる塩分との複合要因と考えた。
