御船川橋他4橋 震災復旧工事

一熊本地震により損傷した橋梁支承部の復旧ー

RESTORATION WORKS OF MIFUNEGAWA BRIDGE ON KYUSYU EXPRESSWAY DAMEGED BY KUMAMOTO EARTHQUAKE

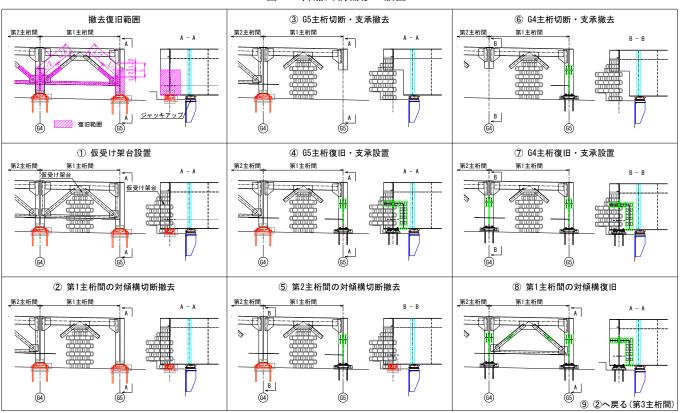
図-3 P2 橋脚の支承取替施エステップ

P2 橋脚上では、橋軸直角方向の地震により、支点上補剛材が横構ガセット近傍で座屈していた。そこで、損傷対策に関する補修方法判定基準により、主桁端部を含めた支点上補剛材の一部を切断撤去し、新設部材に取り替えることとした。支承は施工時の安全性を考慮し、以下の手順で1支承線1支点ずつ計60基を取り替えた。

- ① 活荷重を受け持つための仮受け架台を設置
- ② 第1主桁間の端対傾構を切断撤去(G4~G5 桁間)
- ③ 主桁の損傷部および支承を撤去 (G5 桁)
- ④ 主桁および支承を復旧 (G5 桁)
- ⑤ 第2主桁間の端対傾構を切断撤去(G3~G4桁間)
- ⑥ 主桁の損傷部および支承を撤去 (G4 桁)
- ⑦ 主桁および支承を復旧 (G4 桁)
- ⑧ 第1主桁間の端対傾構を復旧
- ⑨ ②~⑧を繰り返し施工

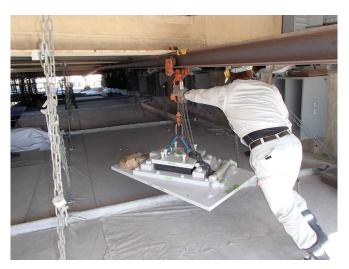
写真-8 H鋼レールを用いた部材の運搬

新規主桁部材と既設主桁は,高力ボルト接合とし,防 錆機能を向上させるため,支承を除く新規部材は全て金 属溶射仕様とした.狭隘部での作業であったが,写真-7 に示すように,部材を傷つけないよう,取付けは慎重に 行った.また,支承など重量物の足場内での運搬は,写 真-8 に示すように,桁下にH形鋼レールを取付け,吊下 げて運搬するなどの工夫を行った.
