令和 2-3 年度国道 33 号仁淀川橋耐震補強(その 4)工事

ASEISMIC RETROFITS OF R33 NIYODOGAWA BRIDGE No.4

伊藤 慎久* 多々見 隆幸* 大坪 浩之** 山野 修***
 Norihisa Ito Takayuki Tatami Hiroyuki Otsubo Osamu Yamano

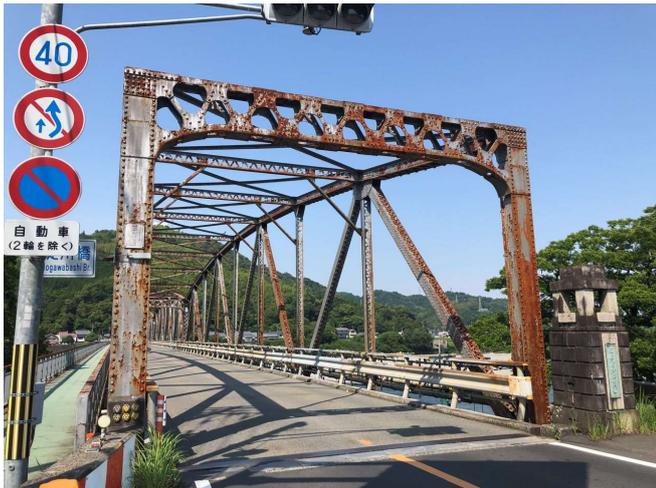
写真-1 施工前状況

また、作業足場の組立解体作業についても交通規制が最小限となるよう計画した。施工前の状況を写真-1 に、作業足場状況を写真-2 に示す。

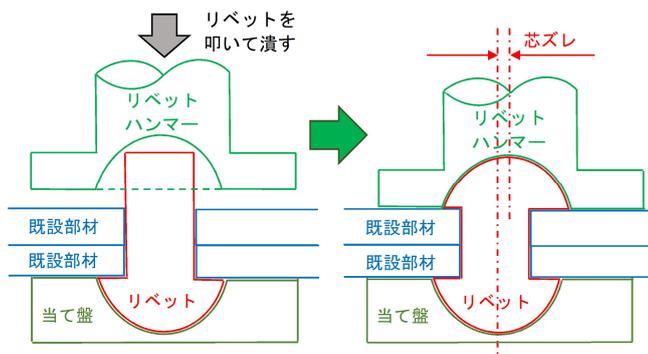
図-3 リベット継手の施工における芯ズレの概念図

本橋では、部材の連結にリベット継手が用いられていた。リベット継手は、現場で熱したリベットを連結孔に挿入し、叩いて潰し、かしめる施工方法であるため、図-3に示すとおり、連結孔中心とリベット頭部で芯ズレが生じやすい欠点を有する。補強部材の製作に際してリベット頭部を現地実測し、部材製作に反映するとリベット

撤去後の孔中心と製作部材のボルト孔に大きなズレが生じる恐れがあった。そこで、本工事で取替えが必要となる全ての既設リベットをあらかじめ高力六角ボルトに取替えて、ボルト間隔を実測し、製作部材に反映することにより、現地施工精度の向上を図った。

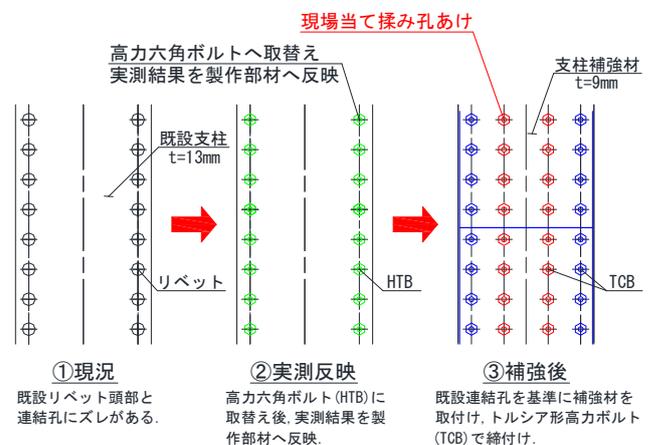
図-4 支柱補強概要図

本補強は、既設リベットを撤去した後、既設連結孔を利用して、既設部材の鋼板に新設補強部材を当て板として高力ボルトにて締め付ける構造であった。このため、図-4に示すように補強断面の性能を満足させるためには、新たに2列の高力ボルトを配置する必要があった。

施工に際しては、上述したように、あらかじめリベットを高力六角ボルトに取替え、ボルト間隔を実測後、先孔加工にて新設部材を製作し、設置した。また、追加する中央2列のボルト孔は、先孔にて加工した新設部材の孔をガイドとし、既設鋼板に当て揉みにて現場孔あけを施すことで、施工時の精度を確保することとした。

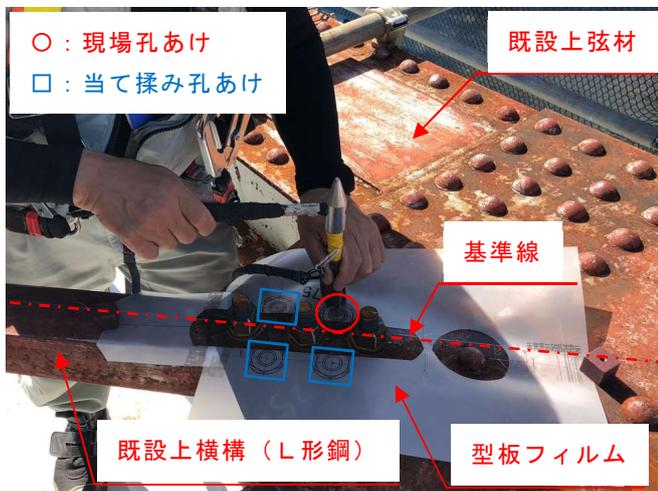
写真-4 上横構野書き状況

そのため、必要なボルト本数が既設リベット数よりも多く設ける必要があったことから、現場孔あけ作業を行う必要があった。

施工に際しては、取替えるパネル毎に基準線を設け、製作型板フィルムを用いて1孔（○赤印）のみを現場孔あけとし、他部材を含めた残りの現場孔は、全て新設部材の先孔をガイドとした当て揉みによる孔あけとした。野書き状況を写真-4に示す。

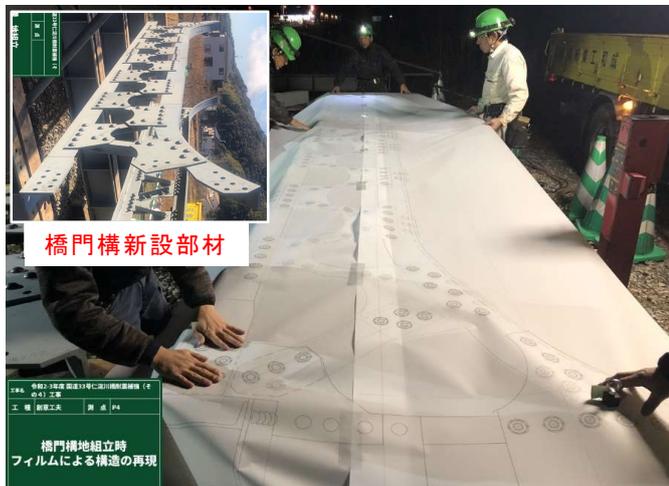
写真-5 型板フィルムを使用状況

一方、橋門構は、既設支柱側の既設ガセットに、横支材と斜材の2つの部材が取合うため、既設ガセットの連結部で全ての誤差を吸収できるように、既設支柱側ガセットに対して、新設部材孔をガイドとした当て揉みによる現場孔あけと既設リベット配置を再現した型板フィルム

ムを用いた工場孔あけを併用して、部材取付精度を確保することとした。さらに、既設上弦材側ガセットと取合う新設部材のボルト孔は、既設ガセットのリベット孔をガイドとし、当て揉み孔あけにより、部材取付精度の確保を図った。型板フィルムの使用状況を写真-5に示す。

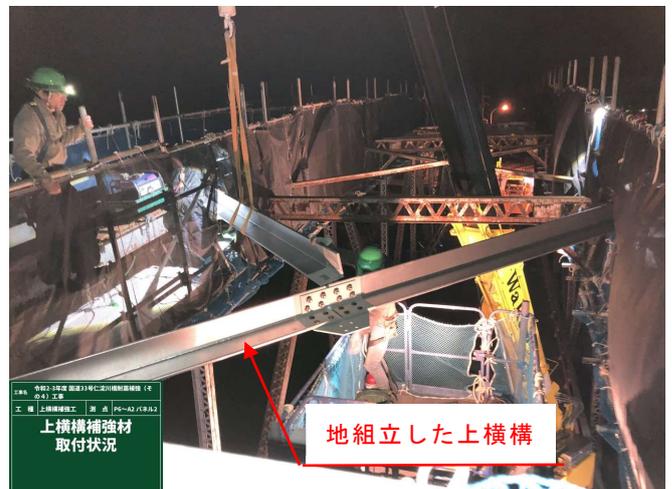
写真-6 上横構取替状況

上横構の取替えにおいて、2パネル以上を同時に撤去すると構造全体が不安定となる恐れがあり、1パネルずつの取替えが必須条件であった。

既設上横構の構造は、1パネルに対して長尺部材1本と短尺部材2本の構成であったが、新設部材は、横構部材交差部にガセットを設けた短尺部材4本からなる構造であった。1パネルの取替えを1夜間で確実にを行うことを目的に、短尺部材4本のうち同軸部材の2本を現場ヤードで組立て、高力ボルト本締め後に部材取替えを行った。

地組立てを実施したことで1夜間施工の確実性と高所作業の削減に伴う安全性の向上を図ることができた。上横構取替え状況を写真-6に示す。
