# 鋼単純箱桁橋の解体 — 千木大橋撤去工事 — DISMANTLING OF SIMPLE STEEL BOX GIRDER — CASE OF SENGI BRIDGE —

構造形式：鋼単純非合成箱桁橋

工 事 名：金沢外環状道路 海側幹線 IV 期地方道改築  
工事（千木大橋旧橋上部撤去工）

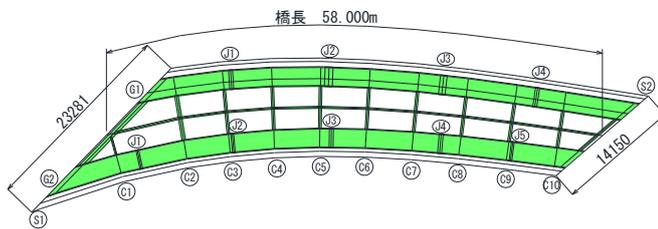
図-2 平面図

本工事は、石川県金沢市で建設が進められている『金沢外環状道路 海側幹線IV期』の路線計画において支障となる千木大橋（せんぎおおはし）の撤去工事である（図-1）。既設橋梁の平面図を図-2に示す。

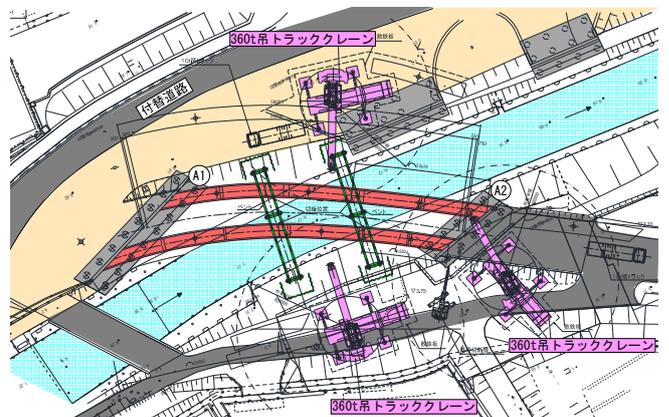
図-3 発注時の撤去計画図

発注時の撤去計画図を図-3に示す。

床版の撤去は当初、橋面にブレーカを装備したバックホーを配置して歩道部のマウントアップコンクリートを破碎・撤去し、その後 25t 吊ラフタークレーン（以下、RC）を床版上に据付けて、A1 橋台側から順次フラットソーにて切断（吊切り）～吊上げ～ダンプトラックで搬出する、という工程であった。

また、鋼桁の撤去については、床版撤去後に河川内へ設置した杭基礎ベントで桁を仮受けし、ベント上で G1 桁、G2 桁をそれぞれ 3 分割して、360t 吊トラッククレーン（以下、ATC）で河川兩岸から撤去する計画

であった。なお、河川の右岸側については、360t吊 ATC の据付と撤去した桁を仮置きするためのヤード造成土木工事も施工範囲であった。

- ① 杭施工時の近隣住居への騒音・振動の伝播  
河川内設置の杭深さは20m以上必要となるため、杭打ち機の騒音・振動が現場付近の民家に影響することが懸念された。
- ② 舗装、歩道部コンクリート破砕時のブレーカ騒音  
橋面上での破砕作業は拡散防止対策が困難であり、これも近隣への影響が懸念された。
- ③ 堤防部の地盤耐力の不足（N値1～3程度）  
スウェーデン式サウンディング試験による堤防部の安定照査を行った結果、当初計画の360t吊 ATC 据付位置ではアウトリガー部の必要耐力を確保できない軟弱地盤であることが判明した。
- ④ 大型クレーンの組立・解体・移動による費用増加  
杭施工用のクローラークレーンは、杭の打込みおよび撤去時に、右岸側と左岸側で組立・解体が必要となる。また、360t吊 ATC も右岸側と左岸側で組立・解体を伴う移動が必要となり、そのための費用が増加する。

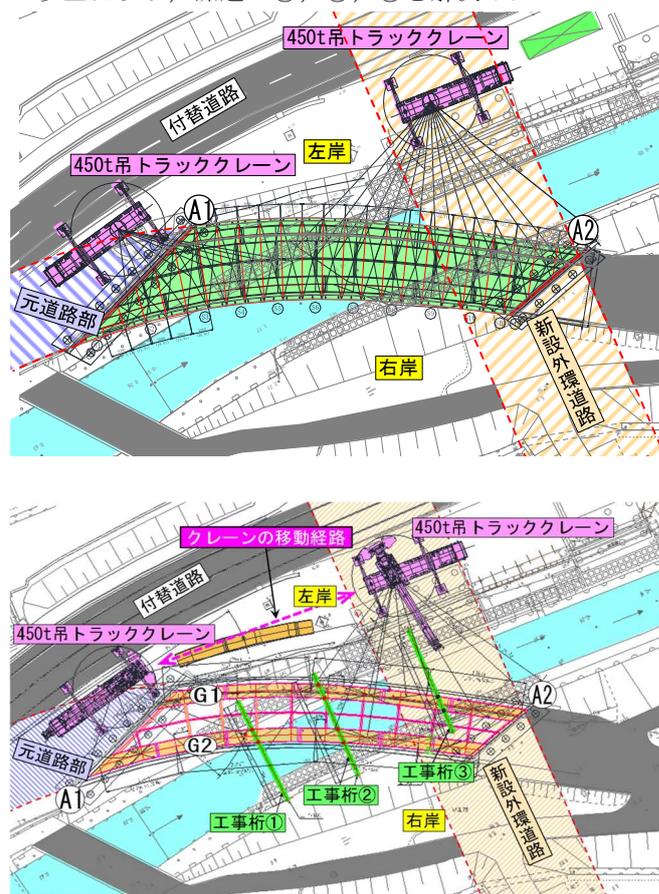
図-4 撤去計画図(上：床版，下：鋼桁)

軟弱地盤である河川内および堤防部の杭基礎を省略するため、**図-4**に示すとおり工事桁の数を増やして鋼桁を仮受けしながら鋼桁を撤去する方法を提案した。鋼桁の撤去は平面解析により工事桁の反力が最小となる撤去ステップを採用し、工事桁支持点の面積を拡大することで堤防部の軟弱な地盤でも工事桁の反力を支持することが可能となり、河川内ペントと端支点部の杭基礎を省略することができた。この結果、上記の①、③および④の課題を解決できた。

床版、鋼桁撤去の変更計画図を**図-4**に示す。

図中の新設外環道路部および元道路部は地盤改良されており、平板載荷試験を行った結果、クレーンの据付に十分な地耐力を有することが確認できた。さらに、撤去クレーンは、360t吊 ATC から450t吊 ATC へ大型

化することで床版は橋面上での破砕作業を省略し、左岸側ヤードへ撤去部材を移して搬出する計画とした。

なお、元道路部は付替道路と橋台の間が非常に狭く、450t吊 ATC のアウトリガー用覆工板を作業のたびに移動しなければならなかったが、クレーンの大型化により、右岸側と左岸側の作業ヤード間の分、解組立移動が省略できたことで全体工費を下げる事ができた。

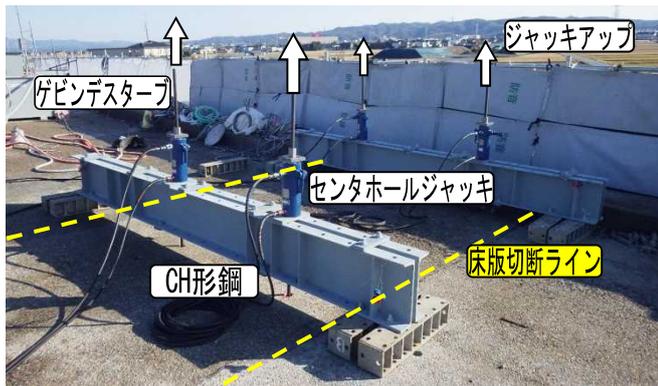
写真-1 床版剥離装置

- ① 床版をクレーンで吊りながら切断する必要がない計画としたため、床版の切断は単独工程として施工を進めた。
- ② 吊撤去班は切断完了部を順次『床版剥離装置（写真-1）』により鋼桁から引き剥がして、地上ヤード

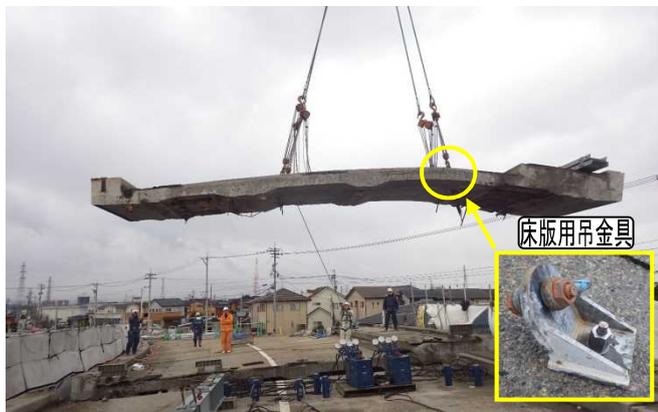
写真-2 床版吊撤去状況

の空き状況を確認後、450t吊 ATC により地上ヤードに写真-2 に示す床版ブロックを撤去し、地上ヤードに仮置きした。

なお、本橋は竣工後 30 年程度の橋梁で、床版が健全であり、鉄筋も異形棒鋼が使用されていたため写真-2 のとおり断面方向を一体としてクレーンで撤去できたが、古い橋梁の場合は床版をコア抜きし、コンクリート強度等を確認することも必要と考えられる。

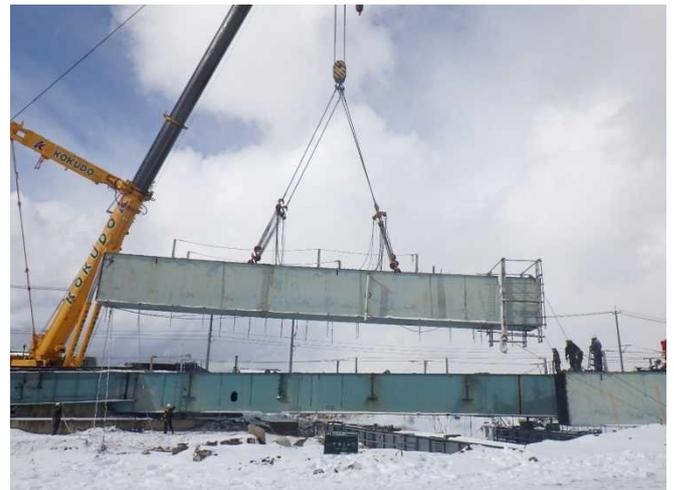
写真-3 鋼桁吊撤去状況

主桁撤去は、平面解析により撤去ステップを検討した結果、G1,G2 桁をそれぞれ A1 から A2 に向かって、全 7 ブロックに分割した。また、クレーンの移動効率と工事桁の支点反力を比較検討し、結果として G2 桁を全て撤去してから G1 桁を撤去することとした。

本橋は、曲線と斜角の影響が大きく、G2 の A1 端支点部はほぼ死荷重反力がなく、この部分の鋼桁自重と曲線桁の外側へ倒れようとする平面骨組のバランスがとれている状態であった。このため、G2 桁撤去の進捗に従って G1 桁が曲線外側へ転倒し、G1 桁が単独となった時に最も工事桁の反力が大きくなり、主桁の転倒および工事桁の沈下が懸念された。そこで、常に工事桁上の主桁受点の反力をチェックしながら撤去作業を行い、無事に撤去を行うことができた。ここで、工事桁上の反力を継続的に確認した結果、常に解析値に対して 50%程度の値を示した。これは、解析および計画段階において既設橋梁の重量を 20%程度積み増していたことと、工事桁のたわみによって反力値が下がってしまったことが原因で注意が必要であり、今後の計画と解析の改善点である。

主桁吊撤去状況を写真-3 に示す。

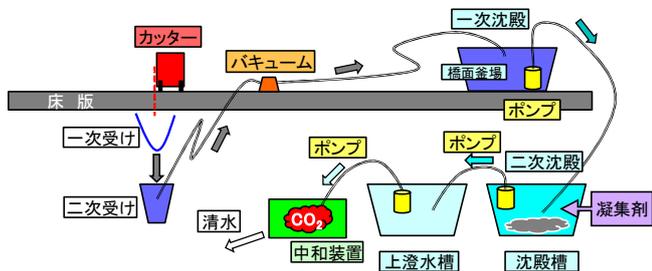
図-5 排水浄化設備イメージ図

床版の切断時には大量のアルカリ性排水と汚泥が発生するため、その回収と排水浄化設備について十分な計画が必要である。特に本橋は、河川へのアルカリ性

水の流出を防ぐために、足場内のシート防護、切断直下での排水受けなどの対策を行った。本橋における排水処理の概要を図-5に、排水浄化設備の一部を写真-4に示す。

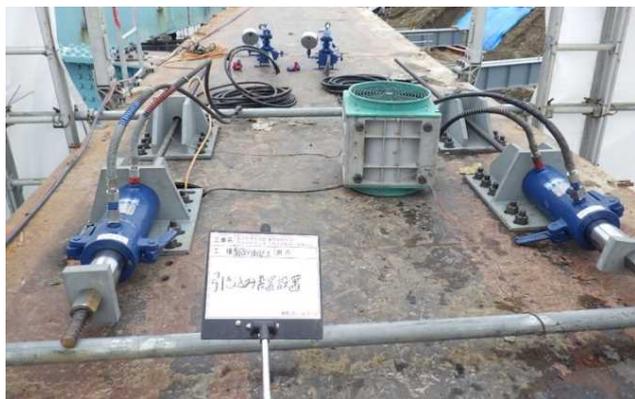
写真-5 鋼桁引込み装置

主桁の切断位置は、工事桁での支持点と異なるため、切断後は撤去される主桁部材が自立できない。したがって、この主桁が落下しないよう常にクレーンで吊りながらの切断作業となる。さらに、切断直後は残存している応力が解放され、主桁が衝撃とともに移動することが危惧される。この衝撃がクレーンへ伝わると、精密機械系統の故障や最悪の場合はクレーンが転倒する可能性が考えられる。

そこで、本工事ではこの衝撃を緩和させるための『鋼桁引込み装置（写真-5）』を設置した。この装置は、主桁切断線上に設置され、主桁のガス切断後に徐々に緩めることで部材の切り離しを安全に行うものである。
