工場製作における生産効率改善

IMPROVEMENT OF EFFICIENCY IN FACTORY PRODUCTION

平見 勝洋¹⁾ 岡 修²⁾ 稲葉 章²⁾
 Katuhiro Hirami Osamu Oka Inaba Akira

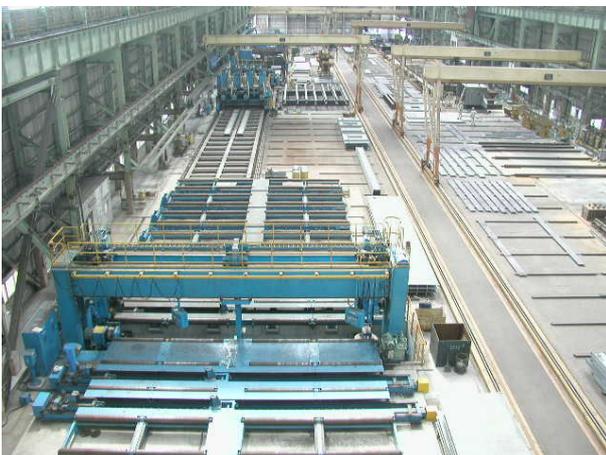
写真-1 和歌山工場パネルライン

和歌山工場開設当初（昭和 60 年）の部材製作は、補剛材・主材を組立溶接した後に本溶接を行う【丸組み工法】としていたが平成 3 年より自社製の《8 電極溶接装置》を導入し、生産効率の良い【パネル工法】を標準工法として採用開始した。しかし、パネルの歪み矯正はガス加熱矯正に依存したままであった。厳しい受注環境下において、生産効率アップの必要性から千葉工場（平成 5 年開設）に配備したパネルライン（写真-1）の和歌山工場移設を平成 16 年 10 月に完了し、現在稼動中である。

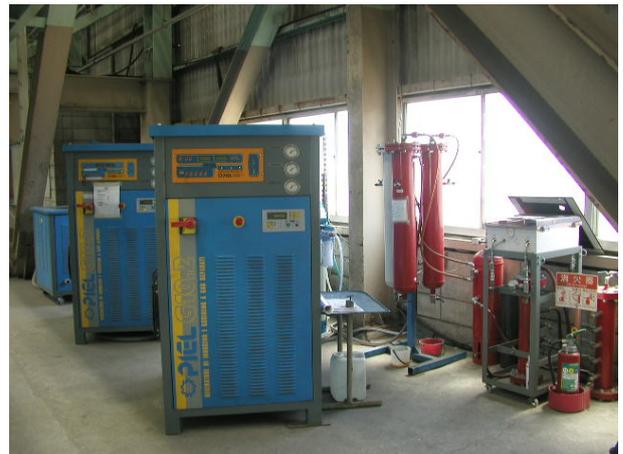
写真-2 水素ガス発生装置設置状況

従来、鋼材の切断ガスにはシャープガスを採用していたが、切断効率の向上・切断歪みの抑制を図る目的で切断熱の集中性にすぐれ、環境負荷の低減につながる水素ガスへの転換検討を行った。また、水素ガスについては燃料コストを抑える目的で水素ガス発生装置（写真-2）にて確保することにし、切断性能試験による検証を行い、平成 16 年 10 月に導入を行った。切断ガスの水素ガスへの転換はフレームプレーナーを対象とし、切断鋼材の材質・板厚・表面処理別の切断条件・切断品質についてデータ収集を行い、水素ガス標準切断条件（図-1）により切断品質の管理を行っている。

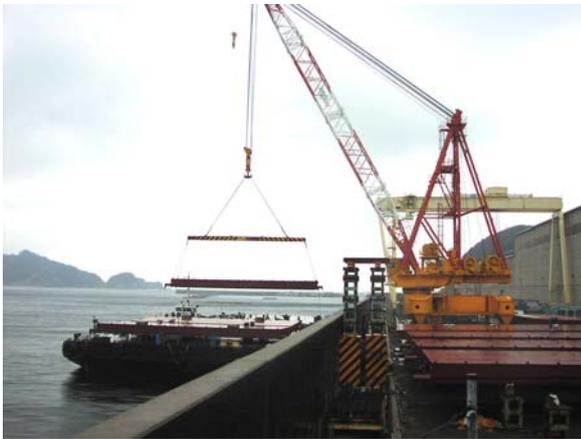
写真-3 100ton ジブクレーンと積込台船

昨今の受注環境の変化に伴い生産量確保の観点から、当社の独自性を活かし、一般の大規模鋼構造物の製造を行う必要性に迫られている。その多くは海上輸送でなければ目的地まで運搬が出来ない形状・重量の構造物であり、台船への積込は大型海上クレーンに限定されることになる。これにより輸送コストが製作コストを圧迫する状況となることからコスト削減目的で 100ton ジブクレーン（写真-3）を自社専用岸壁沿いに設置した。現在、新規受注の BULK CARRYER（バラ積運搬船：写真-4）用ハッチカバーの台船積込に活躍している。

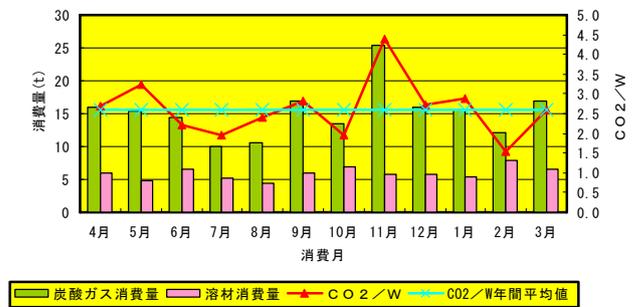
図-2 平成 16 年度炭酸ガス・溶材使用量

CO₂ 半自動溶接に使用する CO₂ ガスの和歌山工場年間使用量は図-2 に示すように平成 16 年度実績で 180ton となっており、使用溶接材料との対比は概ね 2.6:1 である。標準的な CO₂ 使用量 (25l/min) と溶接速度の関係から得られる同比は概ね 1.5:1 とされており、CO₂ ガス使用量の実態調査を行って以下の状況を確認し、流量管理対策として流量計の交換を行うことにした。

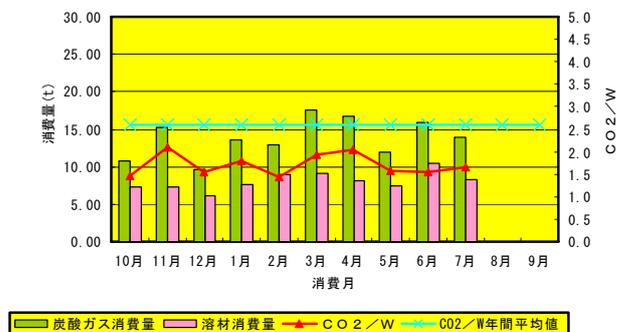
図-3 流量計交換後 (H17.10~) の炭酸ガス・溶材使用量

交換後、8 ヶ月間の CO₂ と溶接材料の使用量を図-3 に示す。対溶材使用比においても、平成 16 年度実績平均 (2.6) を下回る改善効果が確認された。

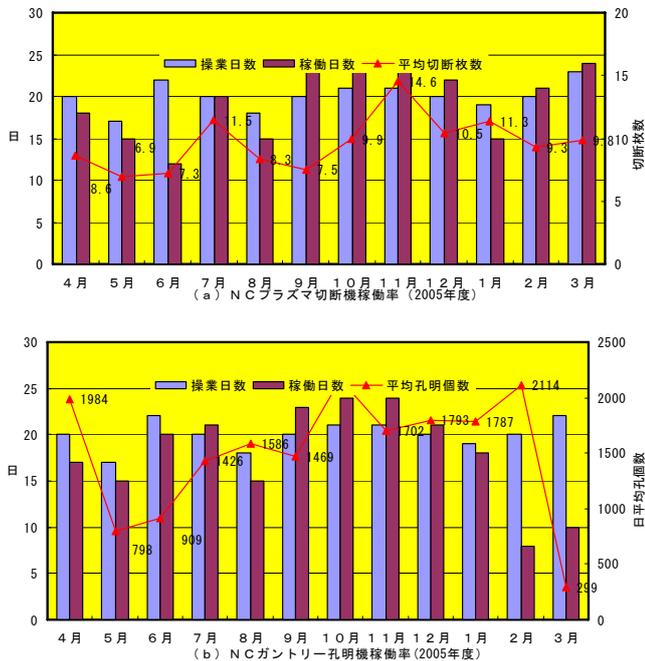
図-4 機器稼働分析調査データ

生産効率の向上には現状の主要機器・人員の稼働状況の実態を把握し問題点を洗い出す必要がある。パネルラインの移設による生産ラインのリニューアルにより、従来からの製作順序・製作方法にも変更が生じており、現状把握のための機器・人員稼働実態調査(図-4, 図-5)を実施した。

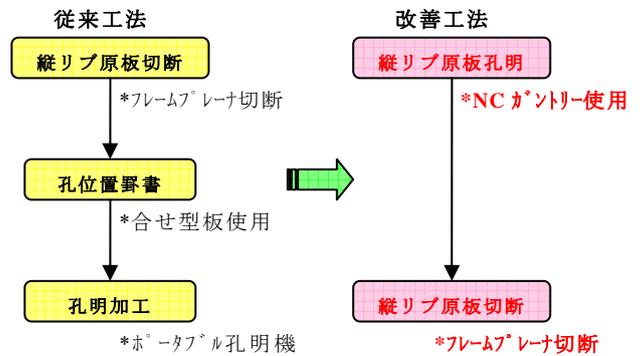
図-6 従来工法・改善工法の加工フロー

従来、縦リブ製作順序は下図(図-6)従来工法フローに示すように鋼板をリブ所定幅に切断後、ポータブル孔明機により孔加工を行う工法で施工していた。しかし、フレームプレーナの切断ガスを水素ガスに転換したことにより、切断熱による平面歪みが微小な程度に抑制できることとなった。これにより下図(図-6)改善工法フローに示すように、鋼板上にNC機器で孔明けを行い、鋼板を所定幅に切断する先孔・後切断工法を採用し、孔明け作業の効率化が達成することが可能となった。

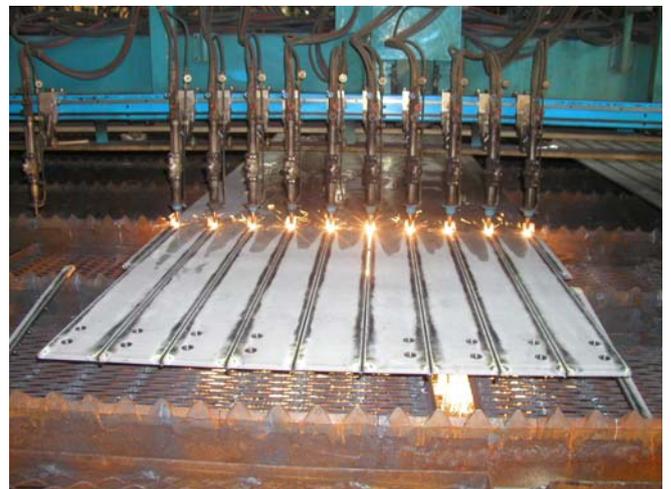
写真-7 縦リブ原板(先孔)の切断状況

(施工状況：写真-7参照)

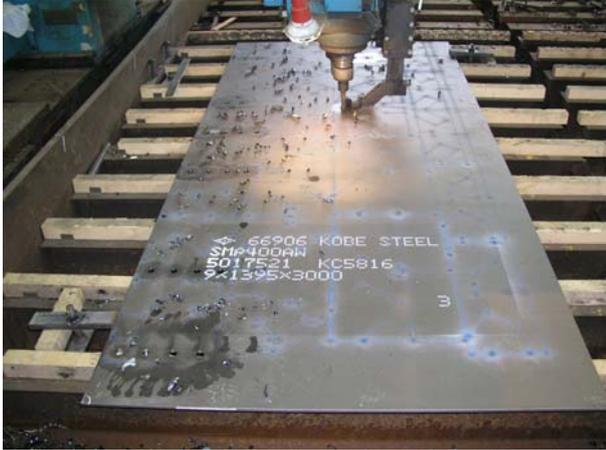
写真-8 ガセット原板先孔加工

主にI桁に取付けられるガセットの加工方法については従来、縦リブと同様に切断後の孔明加工となっている。このため孔位置野書～孔明加工まで、非常に労力を要する作業であるが自動化の可否について検討し、縦リブの改善加工工法に順じ、NCガントリーで原板に孔明加工後、レーザー切断加工による工法を小規模工事で実験施

工を行い、本格導入に向けた孔明精度の検証・確認を行った。

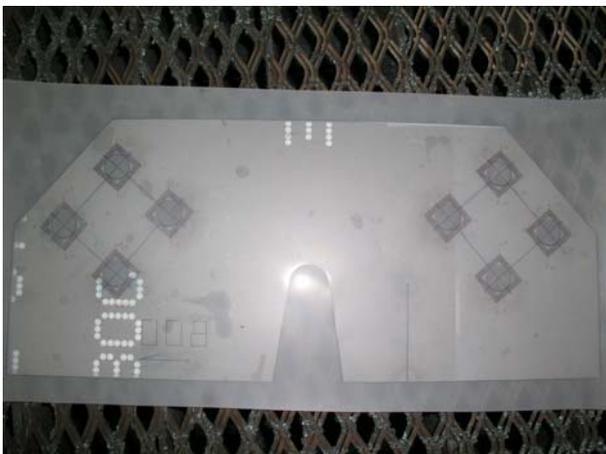
写真-10 孔ズレ精度確認状況

本実験施工では、孔ズレ量の最大値が 1.8mm (表-1) であったため、ガントリー孔明機およびレーザー切断機双方の誤差を計測調査したところ、レーザー切断機側誤差が 1.0mm (表-2) であった。

本工法採用には孔ズレ誤差を最小限にとどめる必要がある。今後、ガントリー・レーザー切断機双方の機器点検と精度調整を実施し、加工機械の誤差を最小値に収め、本工法導入による生産効率アップを図るため再試験による孔位置精度の検証を実施する予定である。
