港大橋アプローチ耐震補強の施工

CONSTRUCTION ON SEISMIC RETROFIT OF THE MINATO BRIDGE APPROACH

工事名：港大橋アプローチ部耐震補強工事
 (16-2-湾-大建)
 工事箇所：大阪市港区海岸通3丁目
 大阪市住之江区南港東3丁目
 工事延長：築港側 P8~P10 (250.643m)
 南港側 P13~P15 (199.695m)
 工期：平成17年2月18日~平成20年3月3日
 施工主：阪神高速道路株式会社 大阪管理部
 施工工：ハルテック・コマヤマ建設工事共同企業体

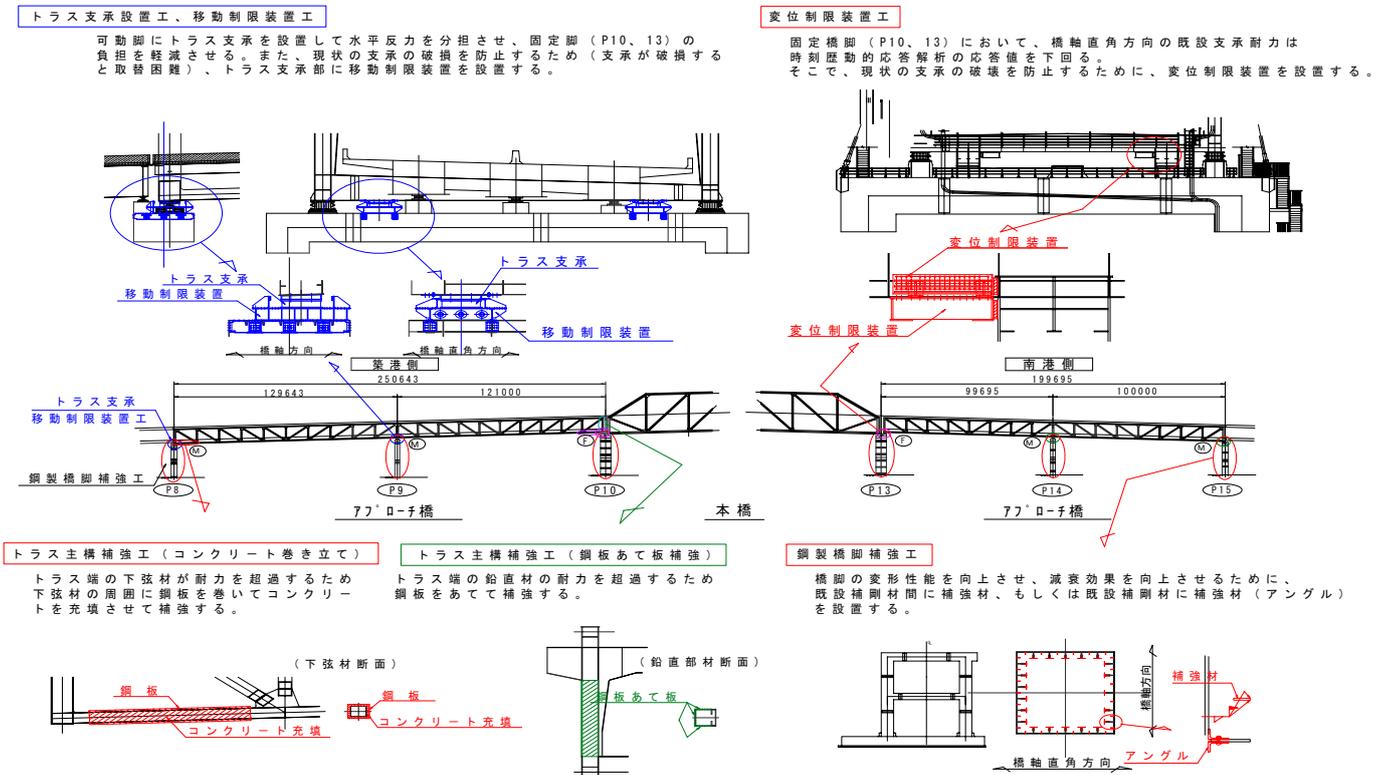
図-1 補強概要図

耐震補強は、補強概要図(図-1)に示す補強工事を、下記の順序で行った。本章では、それぞれの補強工事の施工方法について順次述べる。

- ① 3.1 鋼製橋脚補強工 → ② 3.2 トラス主構補強工(鉛直材) → ③ 3.3 トラス主構補強工(下弦材) → ④ 3.4 変位制限補強工 → ⑤ 3.5 トラス支承設置工・移動制限装置工

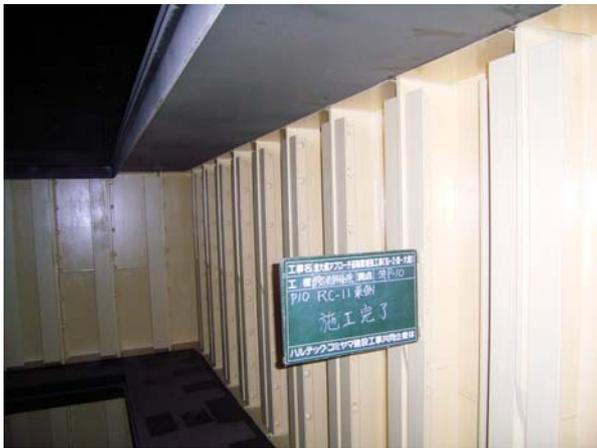
写真-1 補強部材取付完了

鋼製橋脚柱部は、橋脚の耐荷力および変形性能の向上による耐震性能の確保を目的として補強を行った。補強方法は、柱内部の既設補剛材間に新設補剛材を溶接する構造と、既設リブにL形鋼を高力ボルトを用いて取り付け、2種類の補強方法を採用した（写真-1）。

部材を脚内に取り込むために、新設マンホールを各橋脚の中・上段梁に設置した。脚内部での部材運搬については、人力による運搬しか方法がなかったため、非常に手間のかかる困難な作業となった。また、補剛材の溶接施工については、作業開始前に橋脚の振動に対する溶接欠陥の発生が懸念されたため、その影響について確認する必要があった。そこで、実際施工する橋脚の柱上部にて溶接施工試験を実施したが、溶接欠陥の誘因とはならないことが確認できたので、溶接作業を開始した。新設部材溶接部の塗装剥離については、バキュームブラストを採用して施工した。この方法を用いることにより完全に塗装を除去でき、かつ研磨材も作業床に落ちず、粉塵の発生もほとんどなく施工ができた（写真-2）。

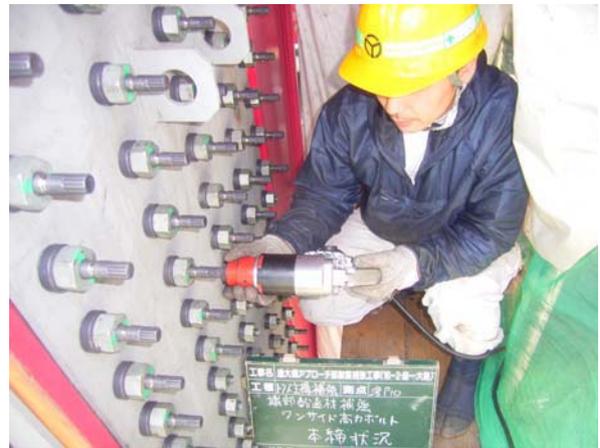
写真-3 高力ワンサイドボルト施工状況

鉛直材の周囲に鋼板をあてて耐力の向上を行った。鋼板を取付けるにあたり、トラスの鉛直材にはマンホールがなく、新設もできない箇所がある。その箇所については、トラス内面に入る事が出来ないため高力ボルトの締付けは不可能である。そこで、高力ボルトのかわりに片面から施工できる高力ワンサイドボルト（写真-3）を使用することとした。トラス内面に入ることが出来る箇所については、M22用の高力ボルトを使用した。高力ワンサイドボルトを使用する箇所については、M22のボルトがないためにM24のボルトを使用した。高力ワンサイドボルトは、当社で初めて採用することもあり、使用前には製品検査を行い、M22の高力ボルトと同等以上の軸力があることを確認した（写真-4）。

高力ワンサイドボルトは、片面施工ができるため、内側（反対）面からボルトを挿入する必要がないため、閉塞された場所には有用なボルトであった。しかし、高力ボルトに比べ締付けに要する時間が多くかかることが欠点であり、使用に際しては頻度、工程の検討が必要であることもわかった。

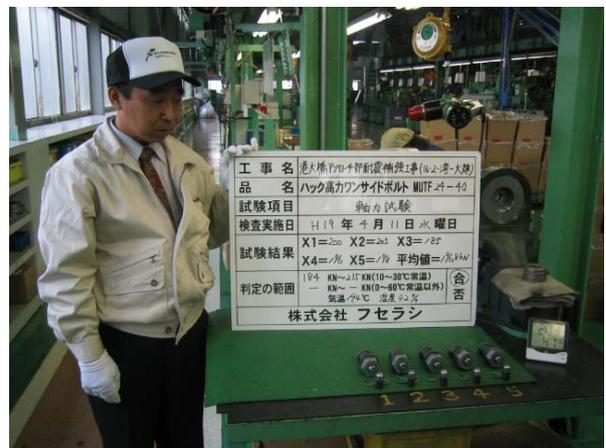
写真-4 高力ワンサイドボルト製品検査

工事名	老朽橋脚の耐震補強工事(42号-大橋)		
品名	ハック高力ワンサイドボルト M17F-24-40		
試験項目	軸力試験		
検査実施日	H19年4月11日 水曜日		
試験結果	X1=250	X2=263	X3=285
	X4=276	X5=290	平均値=263N
判定の範囲	①R 40~217 KN(10~20℃常温) ②R 40~217 KN(0~60℃常温以外) 気温 27℃ 湿度 62%		
	合 否		
	株式会社 フェセラシ

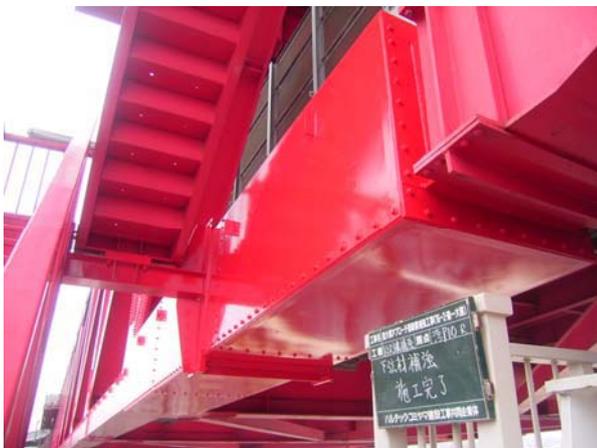
写真-5 トラス主構下弦材施工完了

トラス主構は各部材（上下弦材，鉛直材，斜材）の死荷重を支えているため，耐荷力不足による損傷は，致命的になる．そこで，トラス主構下弦材に型枠鋼板を巻き付け，既設の下弦材と鋼板との間に高流動コンクリートを打設し，耐力の向上を図った（写真-5）．

本工事の最大の目的となるコンクリートの充填確認方法は，作業時においては型枠上面に基盤目上に複数列に配置した空気孔のパイプ内にコンクリートが充填されている状況を目視する方法を採用した．また，作業後においてはコンクリートの硬化後，点検ハンマーにて打音検査を実施し確実に充填されていることを確認した．

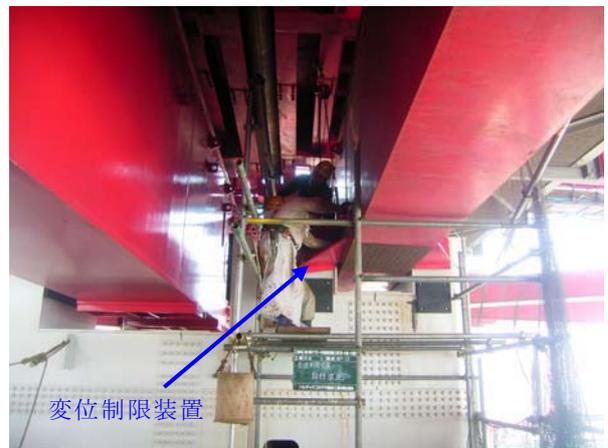
写真-7 変位制限装置設置状況

P10，P13 橋脚上のトラス支承（固定支承）は，時刻歴動的応等解析の結果，支承の耐力が応答値を下回ることがわかった．そこで，支承の破壊を防止するために，変位制限装置の設置を検討し，トラス主構の横桁に箱形の装置を取付け，支承の移動量を制限させる構造とした（写真-7）．

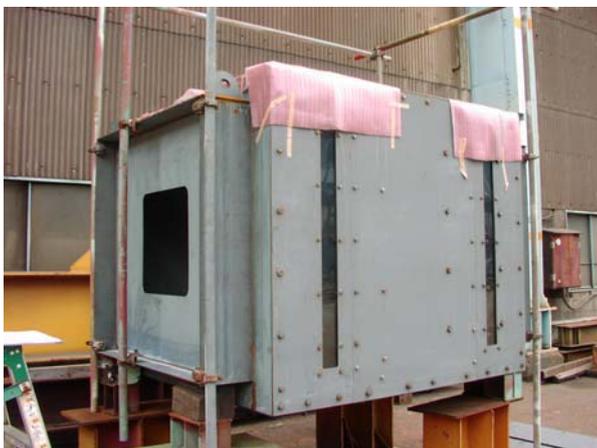
写真-6 下弦材実物大試験体

型枠鋼板取付では，巻き立て鋼板の部材数を増やし，1パネルの重量を軽量化させ，人力施工で行った．このことによりパネル組立て時において，クレーン車の使用と高速道路の規制を行うことなく施工ができた．既設部材と型枠鋼板との間に充填する高流動コンクリートについては，コンクリートの流動性を確認するために，先行で施工する関連他工区 JV にて，実物大の試験体（写真-6）を製作し流動試験を行った．この試験により，コンクリートが型枠内に確実に充填されることが実証された．高流動コンクリートの打設計画では，本橋上の本線（高速道路）の，走行車線を1車線規制する必要があり，規制協議の結果，夜間での施工実施となった．打設に際しては，周到な計画，綿密な規制協議の結果，問題なく施工を完了することができた．

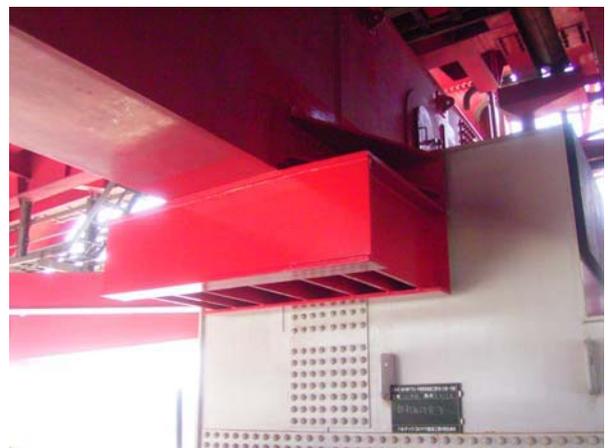
写真-8 変位制限装置設置完了

今回の補強では，橋軸方向については，変位制限装置が設置されているので，橋軸直角方向についてのみとした．橋軸方向の移動制限装置の側面を利用する形で，トラス主構横桁に，箱型の新設部材（写真-8）を設置し，高力ボルトにて締付を行った．

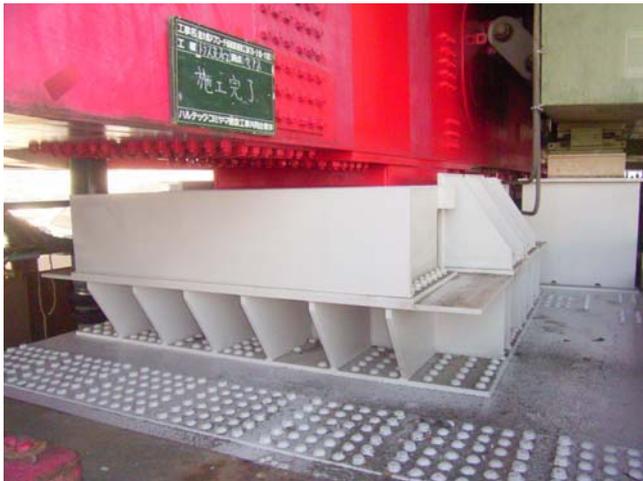
写真-9 トラス支承設置状況

アプローチ橋の主構は、2 径間連続構造となっており固定側(P10, P13)支承の橋脚上には本橋の支承がある。可動側(P8, P9, P14, P15)に新たな支承を設置すると、水平力を分担させることができ固定側の水平力が軽減できる。そこで、P8, P9, P14, P15 の 4 橋脚上の既設支承の内側に、水平力を分担させる新たな支承を設置した(写真-9)。 支承取付けにあたっては、トラス主構横桁が支障となり直接橋脚上に支承を取込むことができないために、橋脚前面にペントを配備した。そのペント上にステージ(荷受け台)を構築して支承の仮置きを可能にし、橋脚上へ支承を取り込んだ(写真-10)。

この支承は、上架台、支承、下架台の 3 層構造となっており、地震時における水平荷重のみを受け持つ機能なので、横桁から支承に鉛直荷重が作用しないように、上架台と支承の間に隙間を設け、支承のせん断キーで水平方向の荷重を持たせる構造とした。隙間にはシール材を用いて耐水性と外観に考慮した。支承の水平移動量が許容移動量を超えると支承の破壊を起す為、下架台上の

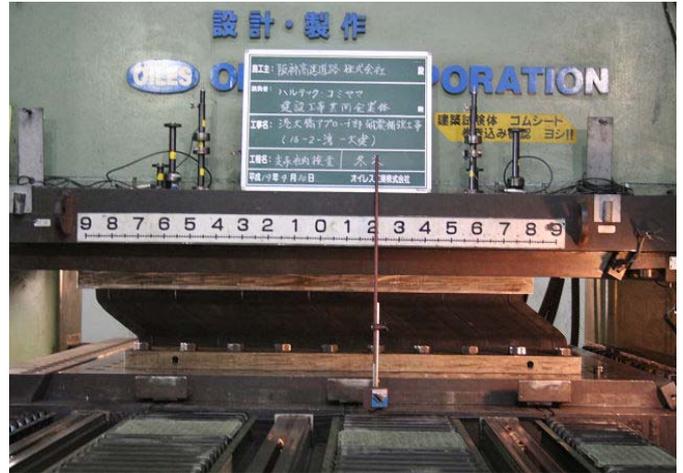
写真-11 支承性能検査

支承設置にあたり、事前に支承の製品検査を行い、規格内の製品であることを確認するとともに、性能検査においても想定される水平力に対して十分耐力があることを確認した(写真-11)。
