鋼床版溶接部の自動超音波探傷

今回、住友金属より借用した、溶接部の自動超音波探傷装置を使用し、建設省東京国道工事事務所の御協力を得て、現場溶接部（国道6号線言問橋側径間上部工事）の検査に適用し、作業性、検出能等につき検討を行ったので報告する。

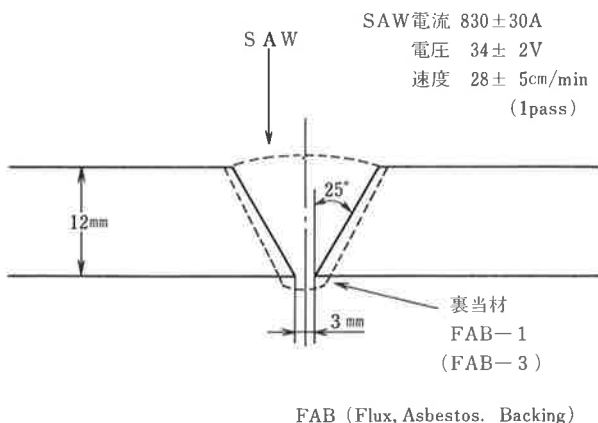
図-1 溶接条件

今回の鋼床版溶接部断面の略図と溶接条件を図-1に示している。板厚は12mmであり、溶接はサブマージ自動溶接(SAW)により裏当材(FAB)を用いて1passで行なう裏波法で行なった。ビード面は滑らかであり、超音波的には通常、妨害エコーを生じるような形状ではない。

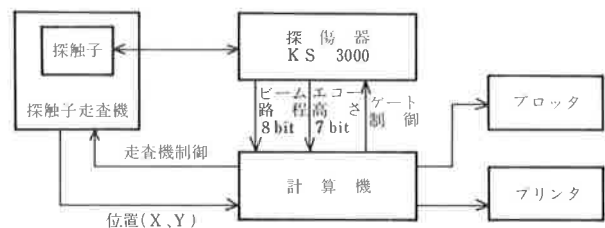
図-2 装置ブロック図

装置ブロック図を図-2に示す、また写真-1は今回の現場探傷の状況を示している。本装置は計算機により、探触子走査機の制御（探傷）から、結果の表示迄を自動的に行う。

探触子走査機には、探触子走査の為に2回(X、Y)のパルスモータを内蔵している。パルスモータは、1パルス当たりの回転角度が正確であることから、1パルス当たりの探触子走査行距離を実験により確認しておけば位置測定に利用できる。本装置の位置検出(X、Y)もこれによっている。探触子は1回の探傷で溶接線長手方向に最大1500mmの範囲で走査する。また走査機はマグネットにより容易に鋼床版上に固定できる。

データ処理の具体的方法について述べる。図-2のブロック図で示したように、計算機からは探傷器 (KS 3000) にゲート位置制御の為の信号が出力される。探触子位置が変わるとゲートを常に、溶接部に設定する必要があるため、①式に基づきゲートスタート点を計算機内で算出している。

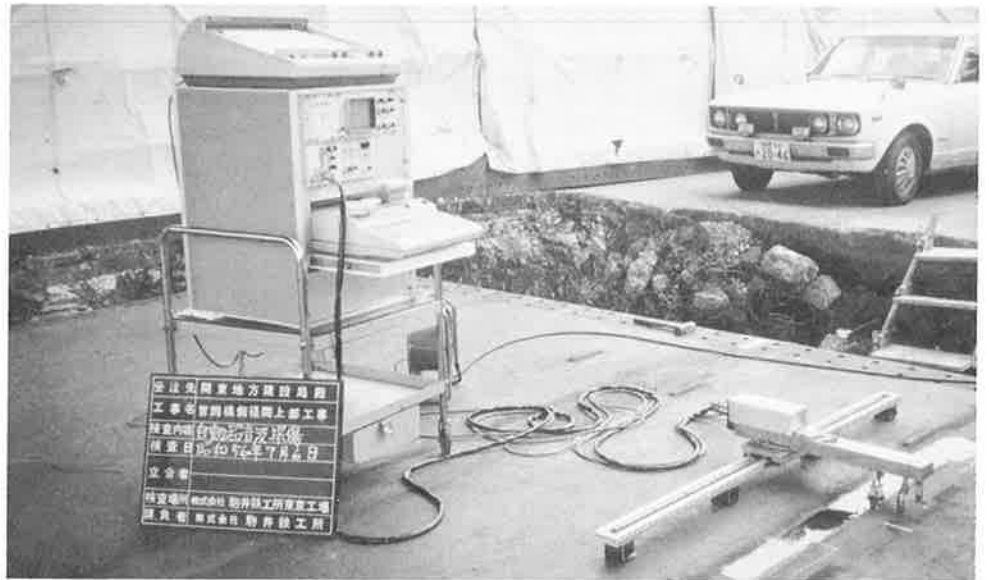
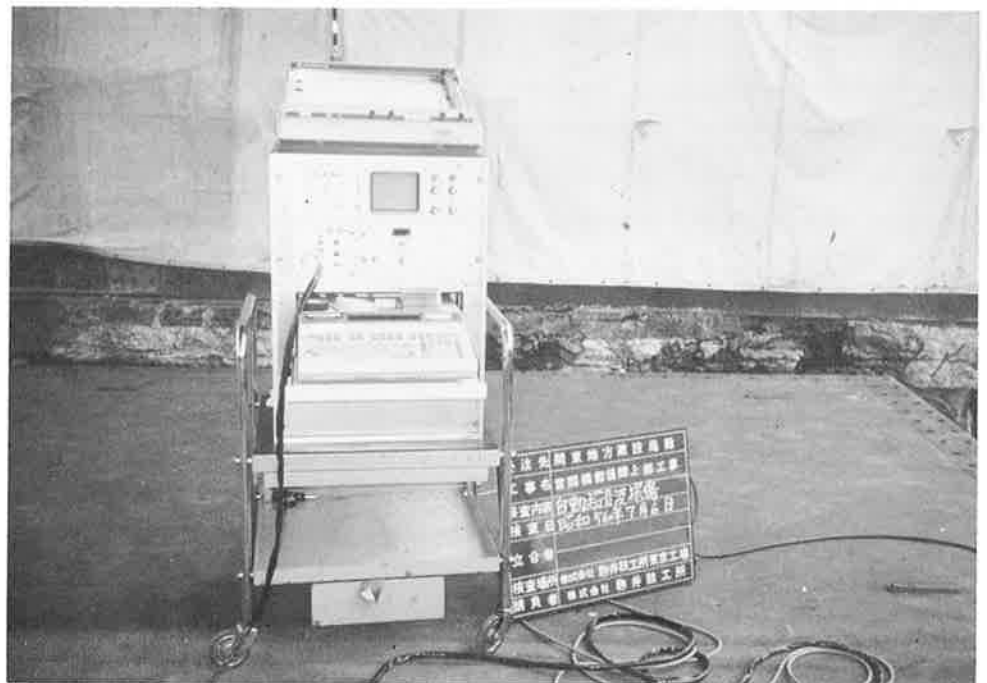
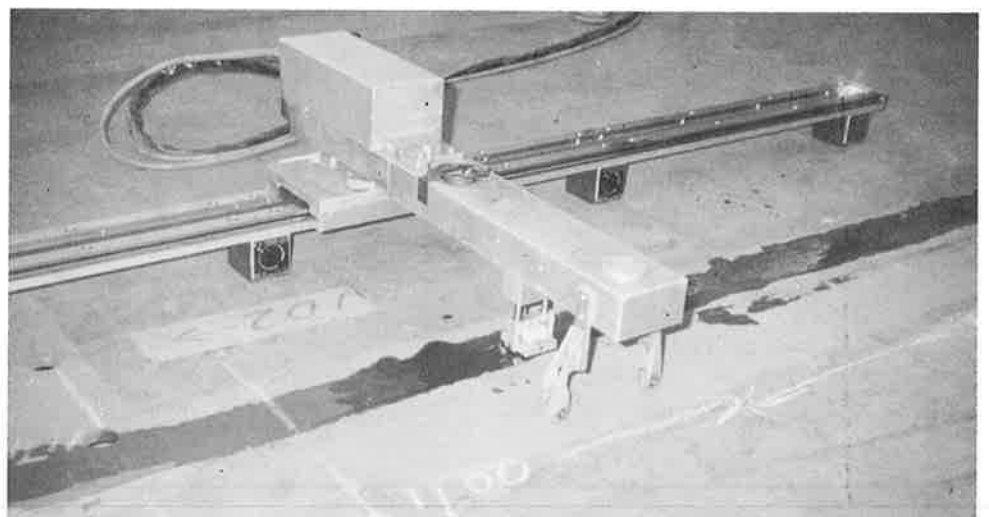
写真-1 自動探傷装置の外観

探傷状況

探傷器及び
データ処理装置

探触子走査器

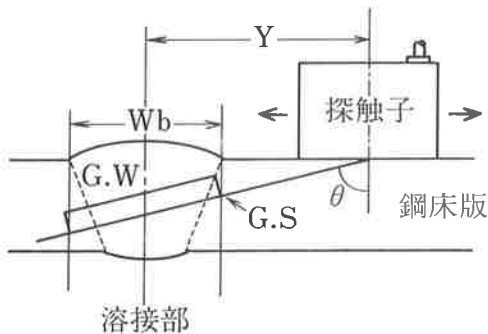
図-3 ゲートの設定

ゲート幅は②式により計算できる、これらの関係を図-3に示している。

ゲートスタート点 $G.S = (Y - \frac{Wb}{2}) / \sin \theta$ …①式
 ゲート幅 $G.W = Wb / \sin \theta$ …②式
 ここで、Wb: ビード幅、Y: 探触子距離、 θ : 屈折角

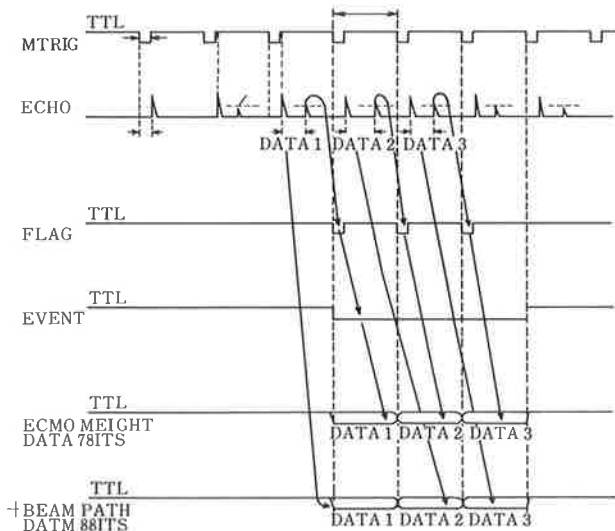
図-4 タイミングチャート

図-2には記していないが、この他に探傷器のしきい値を監視する信号も計算機から出力されている。従って、しきい値 (検出レベル) 以上のエコーが現れると、図-4のタイミングチャートに示すように、FLAGがHighからLowに変わり、この信号を起点にEVENT信号もHighからLowに変化し、探傷器からエコー高さのデータが7bit (0~127%)、ビーム路程のデータ8bit (0~255mm)で出力される。従って、計算機からはこのEVENT信号を監視し、HighからLowの変化を確認し、これら2つのデータと探触子位置(X、Y)を入力する。

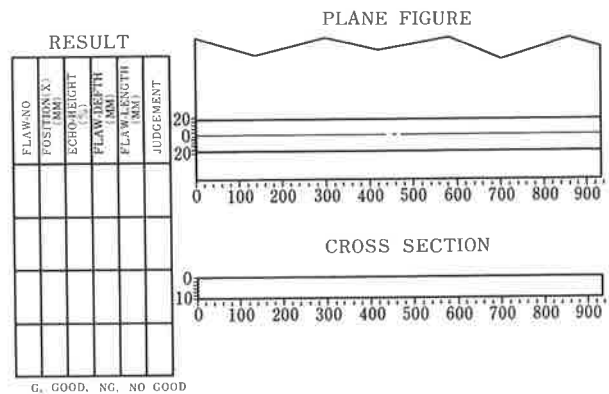
図-5 データ用紙

このように探傷中は刻々データを計算機内に入力し、探傷終了後、欠陥があれば演算処理し、図-5に示す溶接部断、平面図データ用紙上にプロットし、左側枠内に欠陥の定量的評価、合否判定結果迄も出力する。欠陥がなければ図-5に示すデータ用紙余白部に「欠陥がない」ということを表示する。

図-5の左側枠内には欠陥4個分の評価しか出来ないが、5個目からは、計算機内蔵のプリンタにより同様の内容を入力する。さらに探傷中、読み込んだ生データ (X、Yエコー高さ、ビーム路程) も出力する。図-6にプリンタによる出力例を示す。

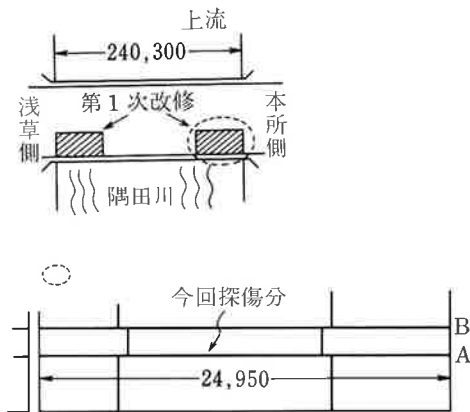
図-7 探傷箇所

図-7に示すように、本所側Aライン約25mの探傷を行った。

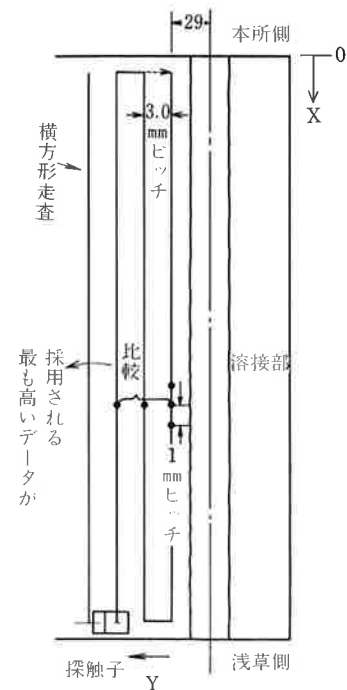
図-8 探傷方法(略図)

図-8に探傷方法(手順)を略図で示している。計算機キーボードより探触子の現在停止位置を入力すると、

- ①探触子は、まずビード中心より29mm (Y=29)の所迄(ビード間際迄)前進する。
- ②横方形走査より0~1.0スキップ迄探傷を行う。

このとき、X方向のデータ採取ピッチは1mm、前後のピッチは3.0mmである。このとき探触子は、溶接線長手方向に対し、何度も同じ位置(X座標)を通過するから、常に同一位置に於いて先のエコー高さと、今回採取したエコー高さを比較し、高い方のエコー高さをその時の位置(X、Y)と共に記憶するようにプログラミングしている。

- ③欠陥があれば断、平面図上にデータをプロットする。
- ④欠陥に番号を付け、データ用紙左側の枠にX(mm)、エコー高さ(%)、欠陥指示長さ(mm)、深さ(mm)、判定(JIS Z3060の3級以下を不合格とした場合)を記入する。
- ⑤欠陥No.5以上はプリンタにより④項の内容を出力する。
- ⑥生データ(Y、Y、エコー高さ、ビーム路程)を出力する。
- ⑦データをカセットテープに記録する。(後日、このデータを用い結果を表示することが可能)

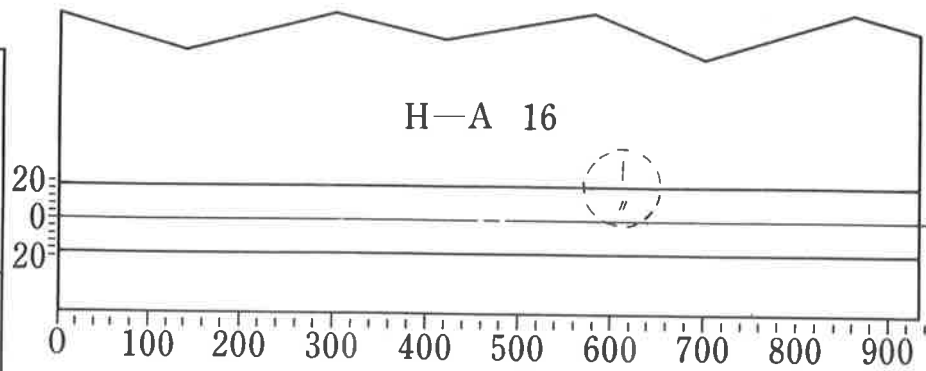
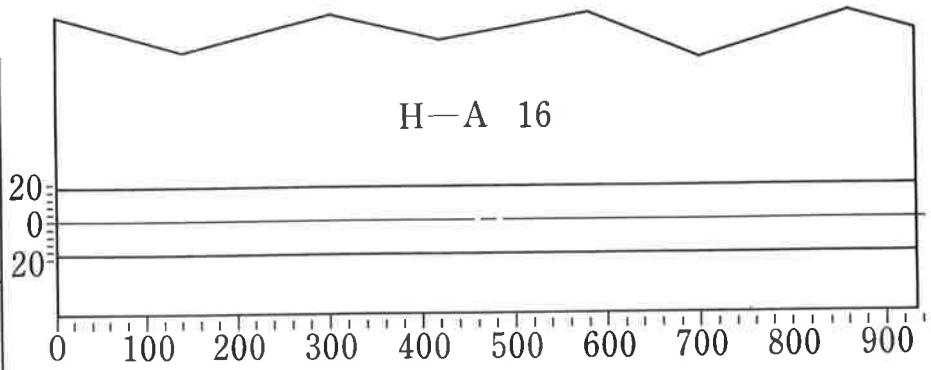
図-9 探傷結果の表示

図-9、10に微小欠陥の部分の探傷結果を示している。図-9はH-A16の部分で、探傷開始点より612mmの所で深さ10mmの位置に長さ6mmの欠陥が存在することを示している。これはJIS Z3060では1級である。

FLAW-NO	POSITION(X) (MM)	ECHO-HEIGHT (%)	FLAW-DEPTH (MM)	FLAW-LENGTH (MM)	JUDGEMENT
1	612	43	10	6	6

今回の探傷では、この両者の対応はなかった。つまり自動探傷においてHA-16、28で微小欠陥を検出したがX線フィルム上では認められなかった。これは添付資料2に示すようにHA-16ではフィルム上から外れた位置に発生したため検出不能であり、HA-28ではフィルムをセットする際に、10mm程度正規の位置からずれた可能性が強いと思われる。また反対に、X線フィルム上に映った微小欠陥は、自動探傷では検出していない。

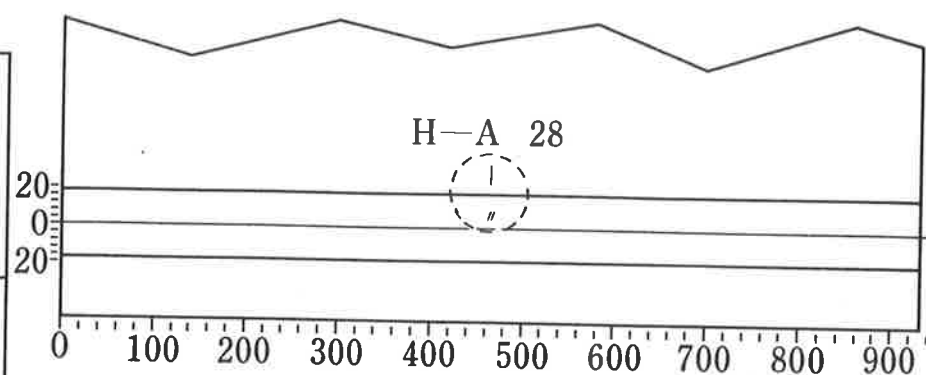
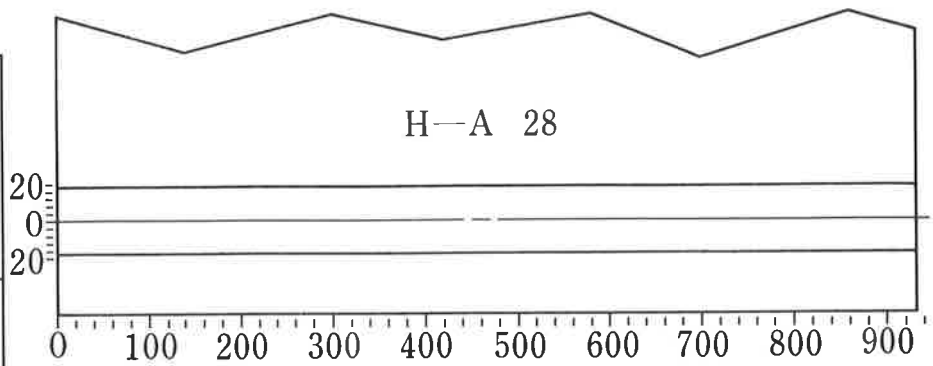
図-10 探傷結果の表示

また、図-10はH-A28の部分で探傷開始点より461mmの所で深さ9mmの位置に長さ7mmの欠陥が存在することを示している。JIS Z3060によれば2級であり、いずれも今回の判定基準では合格となる。

FLAW-NO	POSITION(X) (MM)	ECHO-HEIGHT (%)	FLAW-DEPTH (MM)	FLAW-LENGTH (MM)	JUDGEMENT
1	461	40	9	7	6

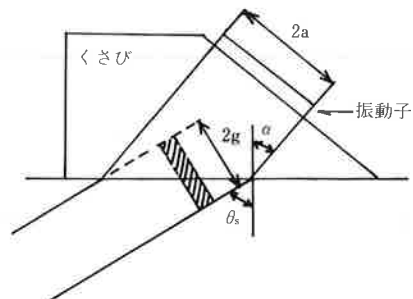
図-12 見掛けの振動子寸法(2g)

今回用いた探触子は4MHz振動子寸法8×9mm、屈折角度70°であるが見掛けの振動子寸法(肉厚方向のビーム幅)は図-12の③式に示すようになる。くさびはアクリル樹脂であり、縦波音速 $C_{12} = 2730 \text{ m/s}$ 、鋼床版(SS41)中の横波の音速 $C_{25} = 3230 \text{ m/s}$ とすると、③式より $2g \div 5 \text{ mm}$ となる。これに-3dBの範囲の音の拡がり角度を2°とすると(実験値)、12mm鋼床版中の超音波ビームの様子は図-13のようになる。

$$2g = 2a \times \frac{\cos \theta_s}{\cos \alpha} \dots\dots \textcircled{3} \text{式}$$

このことを考慮に入れ、2のY=29mmより1スキップの範囲を3mmピッチで走査したとすれば、超音波ビームによる溶接部のカバーの様子(-3dB範囲)は図-14に示す如くになり、全域をカバーすることになり、有害欠陥を見逃すことにはならないと思われる。よって今回の現場探傷において、もし有害欠陥が存在すれば当然検出することになり、今回の結果は妥当であろう。

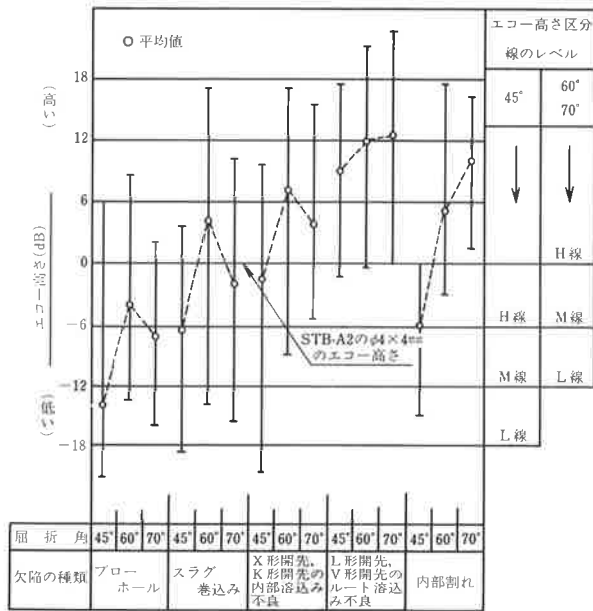
図-15 溶接自然欠陥の斜角探傷におけるエコー高さ

これはX線で検出した欠陥は主に、第1種欠陥の微小ブローホールであろう。一般的にブローホールは、超音波では検出されにくいことが知られている。図-15に溶接欠陥の斜角探傷におけるエコー高さを示してい

る。グラフの右側にJIS Z3060が確定している。距離振幅特性曲線による、エコー高さ区分線のレベルが示されており、これら今回のL検出レベルでは、微小なブローホールと微小なスラグ巻込みは検出されにくいことが判る。

微小ブローホールを検出しようとするれば探傷感度を上げることが考えられる。

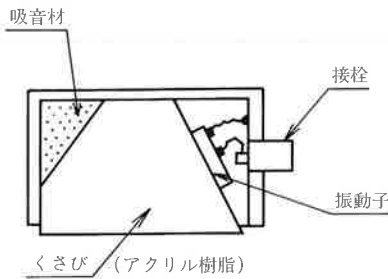
夏期等炎天下で現場探傷を行った際、鋼床版温度は最高60℃くらい迄上昇すると予想される、通常、斜角探触子の構造は図-16に示すようになっており、鋼床版温度が上昇すると探触子にも伝熱して、くさび(アクリル樹脂)の音速が変化する。当然鋼床版中の音速も変化し、鋼床版10℃の上昇で屈折角が約1°大きくなる。(実験値)、屈折角度が変化すると欠陥の深さ評価も変わることになる。従って、今回の現場実験で用いたプログラムは鋼床版温度を測定し、計算機キーより入力すれば、屈折角度が自動的に補正されるようになっている。
