トラス弦材のウェブとフランジ交差部 かど継手に関する溶接施工法確認試験

トラス橋の格点構造で、その仕口を溶接により取り付ける場合とウェブまたはフランジとガセットを一枚ものにして仕口を形成する場合とがある。後者を採用した弦材のかど継手を行う場合、その構造によっては、溶接線を180度反転（すなわち溶接姿勢が水平あるいは下向きから上向きに連続して変化する）させなければならない。この様な部分の溶接について作業手順の考案およびその手順による溶接部の健全性等を確認した。なお、この施工法は天川橋梁りょう、大鳴門橋に適用し良好な結果を得ている。

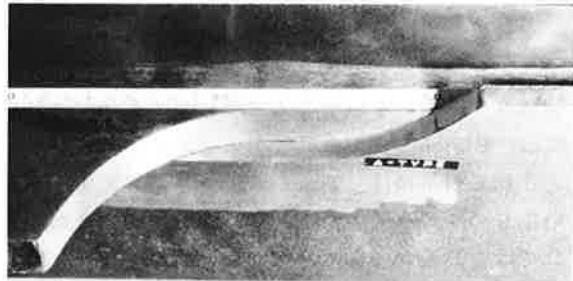
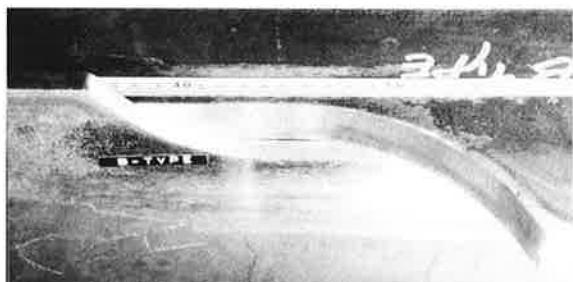
写真-1 試験体外観

実験は、大鳴門橋横トラス上弦材格点部を想定して、図-1および写真-1に示すふたつのタイプの試験体を作成した。通常溶接線が傾斜する場合、溶込みの関係から溶接方向は下から上となる様に溶接する。したがって、Aタイプの試験体では弦材を組立てた状態（ウェブが垂直）では、右ききの溶接工では順手方向、

Bタイプの試験体では同じく逆手方向となる。両タイプの試験体は上記の点を考慮して作成したものである。

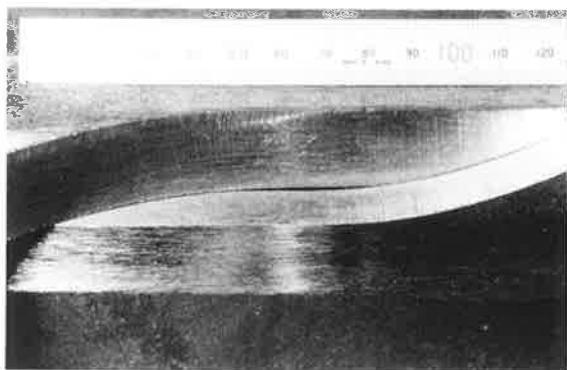
写真-2 ウェブ・法兰ジ交差部のギャップ

写真-2に示す様に、ウェブと法兰ジの交差部の10mmはそのウェブと法兰ジの角が接する状態となり、溶接に際し溶接金属が裏側に吹き出す恐れがある。そこでこのギャップ量 δ と溶接条件との関係について調査を行った。

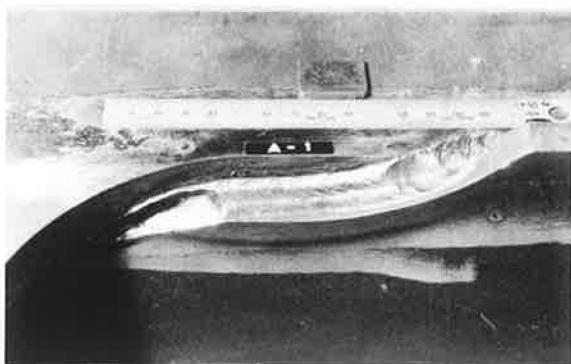
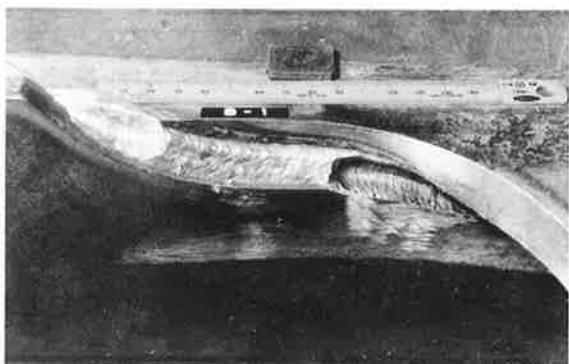
写真-3 ガウジングによる遷移部の開先成形

写真-3は、図-2の④⑨のガウジングによる開先成形、写真-4は⑥⑪のグラインダーによる整形の外観写真、写真-5はガウジングによる開先成形の拡大写真である。

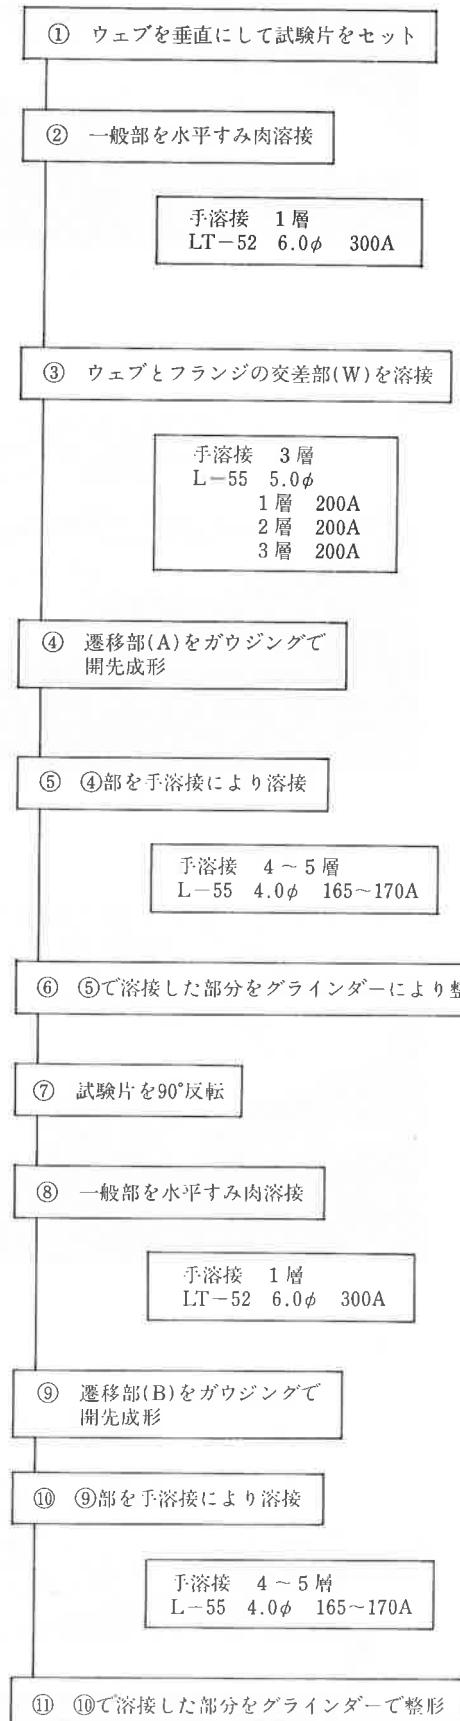
図-2 フローチャート

実験は、図-2に示すフローチャートに従い行った。なお、溶接材料、溶接条件等も図中に示す。

横トラスのウェブとフランジの交差部の溶接施工は、図-2に示したフローチャートの方法で行えば写真-7のマクロ試験結果からわかる様に問題ないと考えられる。また交差部のルートギャップについては、そのルートギャップに応じて電流を変化させれば、L-55でもLB-52Uでも吹き出しなしに溶接できる。写真-8から裏波専用のLB-52Uの方が裏波溶接が安定して形成されている様であることがわかるが、このウェブとフランジの交差部の接線は10mm前後と短かく、他の部分は通常のすみ肉溶接であることを考慮すると、溶込みの関係からL-55の方が良いと考えられる。また、ルートギャップの許容値としては、写真-8、9からは2mmまで溶接できるが、その場合、電流を140A程度に低く押えなければならず、他のすみ肉の部分の溶込みを考えると1.2mm程度とすることが望ましいと考えられる。この場合、溶接電流を180Aとして溶接ができる。なお、ルートギャップが0.8mm以下のときは200Aで一律に溶接しても問題ないであろう。

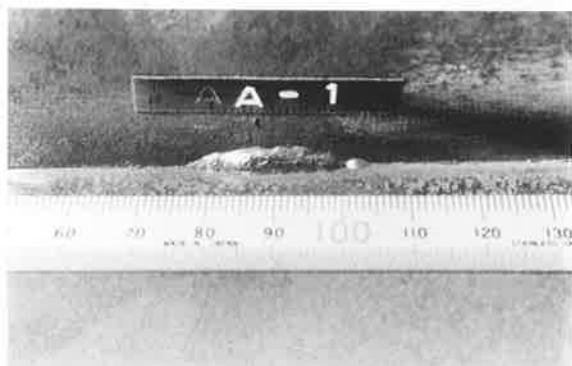
写真-6 図-3における断面②の裏側外観

写真-7はA、B両タイプの横断面マクロ写真である。また写真-6にウェブとフランジの交差部裏側の外観写真もあわせて示す。

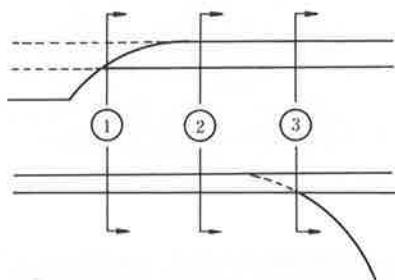
図-3 マクロ試験片採取位置

溶接後の試験方法はビード横断面マクロ試験によった。図-3に試験片採取位置を示す。

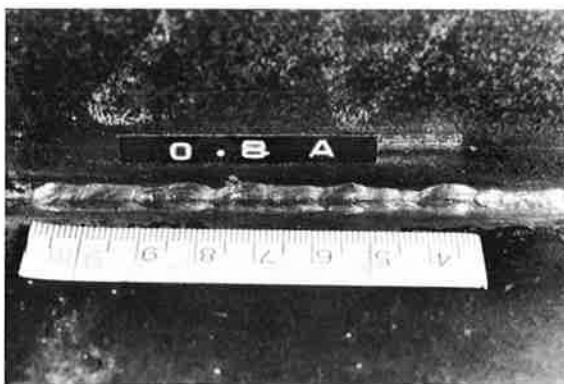
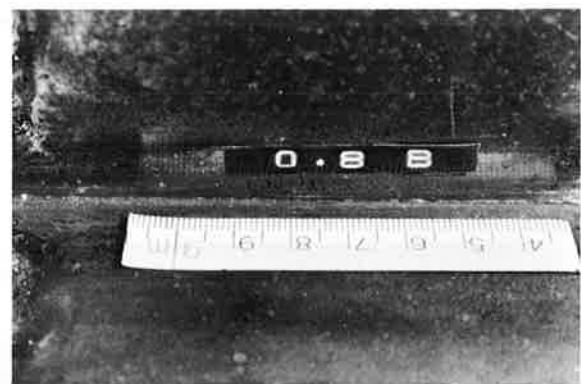
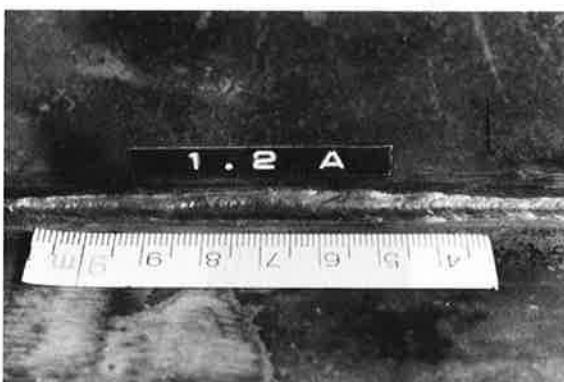
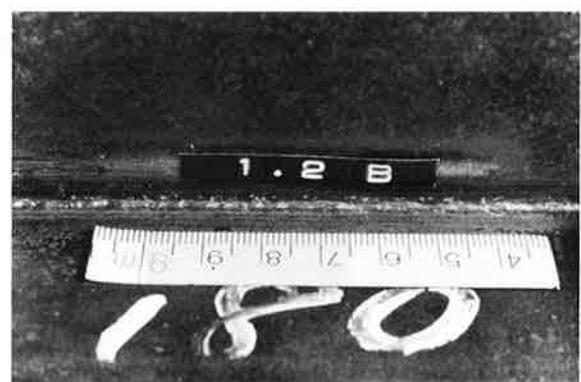
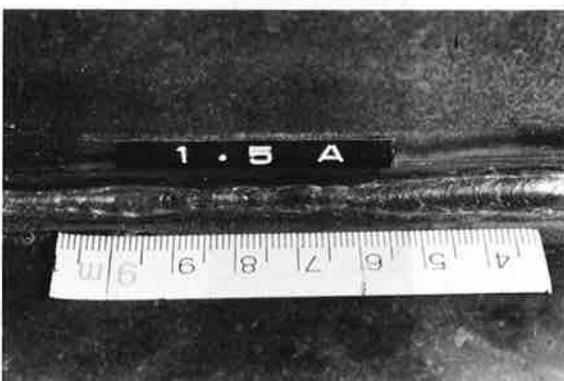
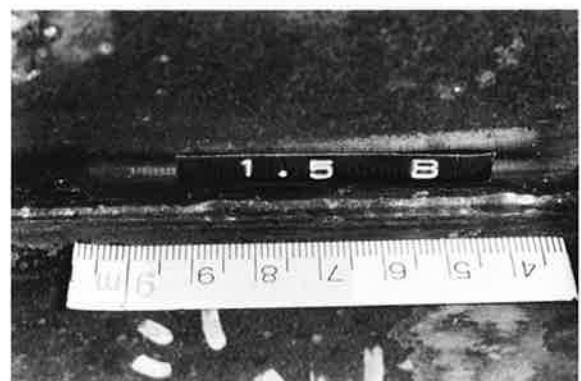
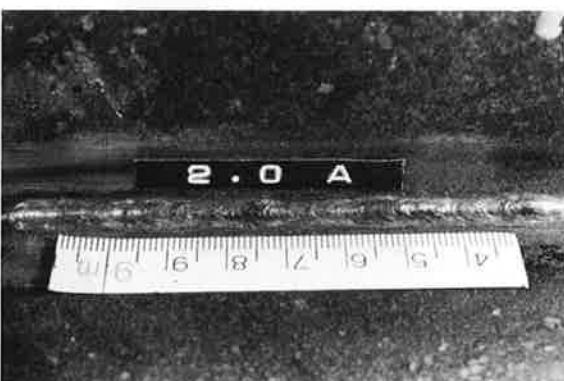
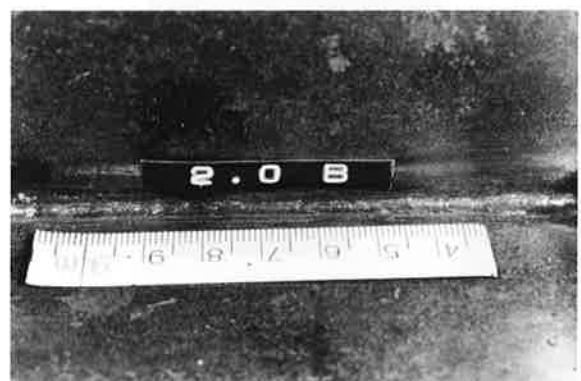
写真-8 ビード裏側の外観写真

写真-8にビード裏側の外観写真、写真-9にビード横断面マクロ写真を示す。

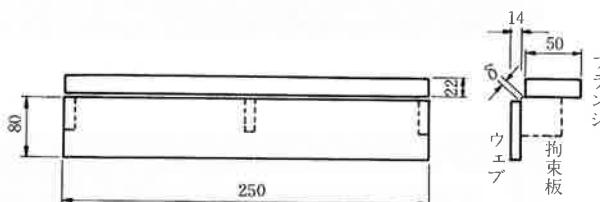
図-4 ルートギャップ試験体形状寸法

試験体の寸法および形状を図-4に示す。また試験体の材質としてはSM50Aを用いた。

エブを垂直にした状態とした。試験ビードは、図-4に示した試験体にそれぞれの溶接棒で長さ120mmづつ2本置いた。
