角型鋼橋脚の現場裏波自動溶接施工記録

鋼橋脚の水平継手に対する現場溶接の適用が近年急激に増加しつつある。現段階はその都度さまざまな溶接法が試みられていて、各溶接法の比較・検討が行われている。今回、首都高速道路の鋼橋脚を表題の溶接法により施工し完了した。本報は、現場溶接施工結果の概要を紹介したものである。

K E 52工区(その2)、K E 53工区(その1)高架橋橋脚構造新設工事

首都高速葛飾江戸川線

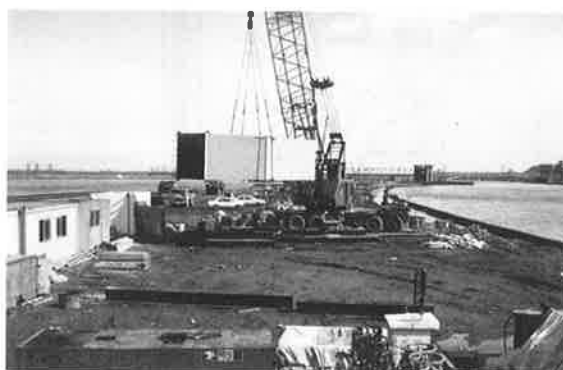
写真-1

本工区は、荒川と中川放水路の背割堤に位置し、P121~P130の2本柱鋼製脚である。架設現場の全景を写真-1に示す。

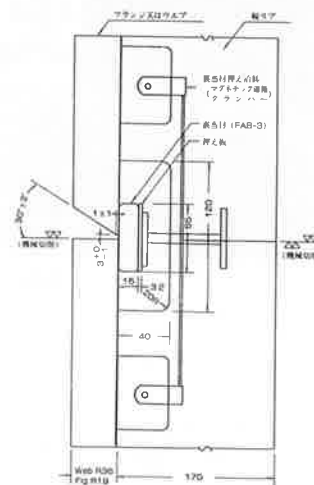
図-2 開先形状

溶接方法は、炭酸ガスシールドによる自動溶接機を用い、芯線はソリッドワイヤ、裏当材はソフトバック材を使用し、裏波溶接法により行った。なお、シールド効果が高めるため二重シールド方式を採用した。溶接材料を表-1に、開先形状を図-2に示す。また、溶接装置を図-3と写真-2に示す。

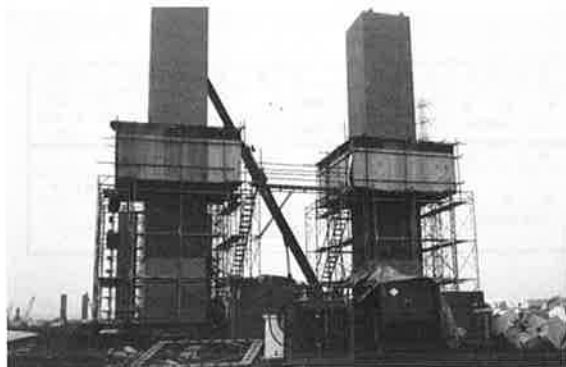
写真-3

風防設備は、側面と天井にベニヤ板を、その内面に防災シートを張って風防を完全に施した。風速測定結果は風防外部で10m/sの時でも内部では約0~0.5m/sであり、溶接におよぼす風の影響は完全に除外できた。図-4と写真-3に足場、風防設備を示す。

溶接する橋脚の全周にビティ足場を組み上げ、溶接線から約1.3m下がった位置に足場板を敷きつめた。

また、防火上の配慮から石綿シートを足場板全面にかぶせ、さらに、2本柱の橋脚間の移動を自由に行う目的で渡り歩廊を取りつけた。

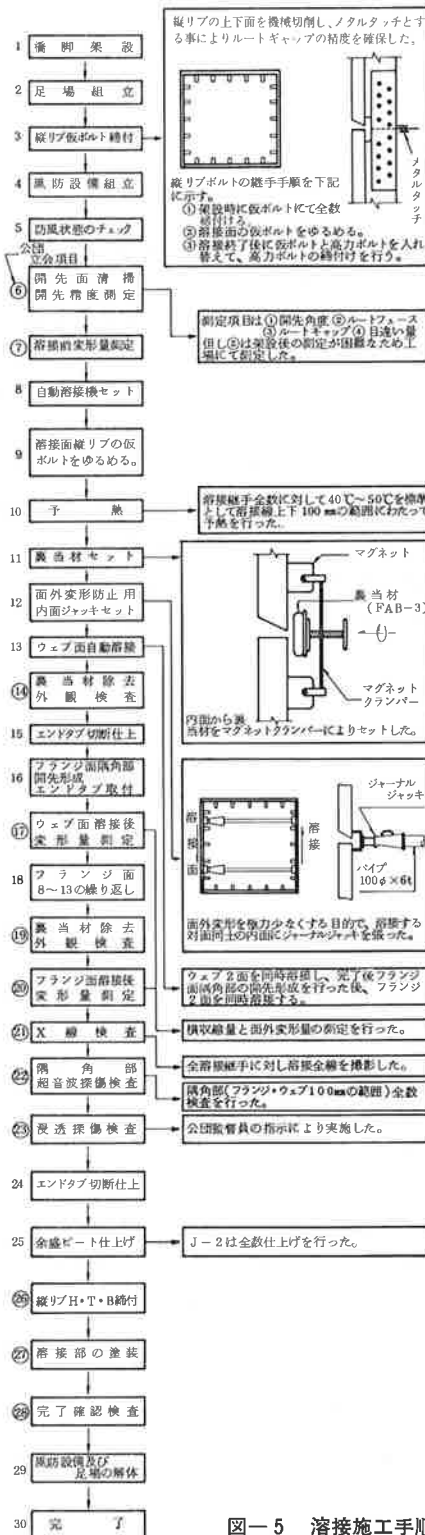
溶接施工手順のフローチャートを図-5に示す。

図-5 溶接施工手順

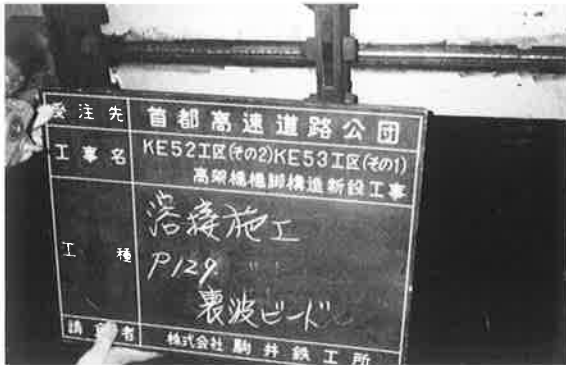
写真-4

上記項目のうち溶接条件を集計した結果を表-2に示す。裏波ビード外観を写真-4に示す。

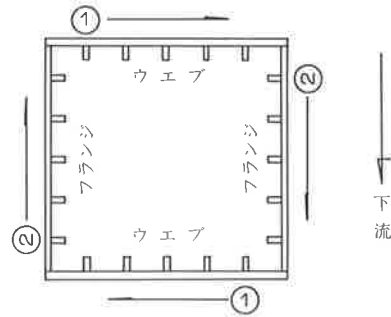
対面を同時に対称方向に行った。図-6に示したとおり、溶接は主材の通っているウェブ面から行い、隅角部処理の後、フランジ面を行った。

図-6 継手1断面の溶接順序

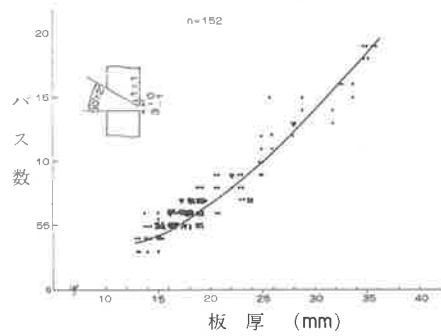
積層法は全パスともウィーピングせず、ストリングビードにより行った。図-7に板厚とパス数の集計結果を示す。

図-7 板厚とパス数

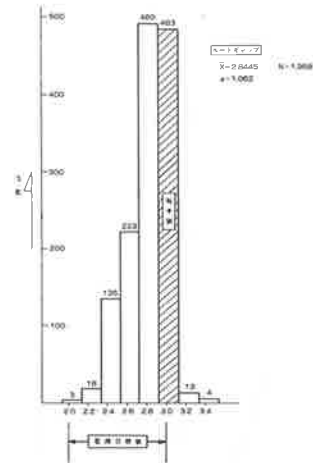
以上4項目の管理目標値は、前報¹⁾に発表した施工試験の結果に基づいて定めた。上記測定項目中、初層の裏波溶接に対して影響の大きいルートギャップの測定結果を図-8に示す。図-8より、管理目標値に入っている割合は全継手の98.8%という高い値を示した。他の測定項目に対しても、ほぼ管理目標値を満足しており、良好な開先精度を保持できた。写真-5に裏面のルートギャップ状況を示す。

図-8 全継手のルートギャップ

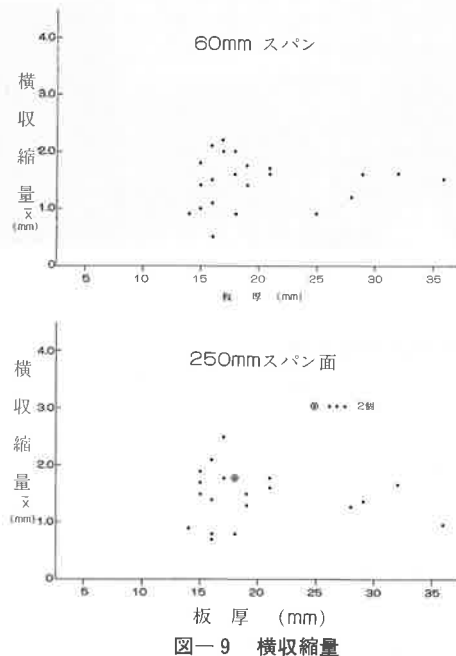
溶接ひずみの測定項目は、横収縮量と面外変形量とし、測定した橋脚は全体の傾向が把握できる3脚とした。横収縮の測定は1溶接線につき、60mmと250mmスパンについて9箇所ずつ測定を行った。その結果を図-9に示す。図-9を見る限り、板厚による有意差が認められないほど値がばらついている。これは面外変形の影響、同一板厚でもパス数が異なること(開先精度、ルートギャップ、溶接業者)、拘束度の差(縦リブおよび隅角部のメタルタッチ面の隙間の有無)が要因として考えられる。全継手の横収縮量の平均値は、60mmスパンで1.46mm、250mmスパンで1.44mmで両者の差はほとんど認められなかった。このことから、横収縮は溶接部のごく近傍で発生し、その量は1.5mmであることがわかった。また、最大量は3.5mmであった。面外変形量の測定は1溶接線につき9箇所、縦方向に溶接線をはさん

図-9 横収縮量

溶接ひずみについては、横収縮量と面外変形量の2項目の測定を行った結果、横収縮量の最大値と平均値がそれぞれ3.5mmと1.5mmであった。その発生位置は、溶接部のごく近傍に限られることがわかった。面外変形量は平均値で見ると、板厚区分による違い

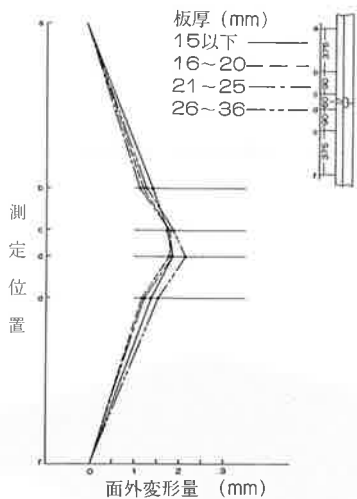
図-10 面外変形量 (板厚別の平均値) (鉛直方向)

で3箇所ずつ行った。溶接線に対し鉛直方向に測定した結果を図-10、11に示す。また水平方向に測定した結果を図-12、13に示す。板厚による面外変形量の違いは、平均値では鉛直方向、水平方向とも認められなかった。鉛直方向の面外変形量は、図-10よりd点の平均値を100%と設定した場合、c点、e点およびb点ではそれぞれ95%、71%、68%という比率であった。図-11は板厚別の最大値をまとめたものである。水平方向の面外変形量の平均値は、図-12に示したとおり、各板厚とも両端以外は1.9~2.5mmの範囲に入っていて、測定位置による差はほとんどなかった。最大値は図-13をみると板厚によりかなり差がある。最大値は板厚16mmに発生し、4.4mmであった。写真-6、7に横収縮と面外変形の計測状況を示す。

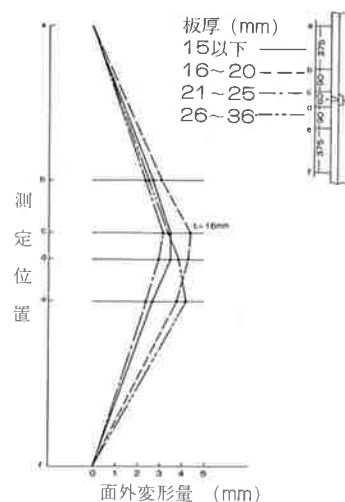
図-11 面外変形量 (板厚別の最大値) (鉛直方向)

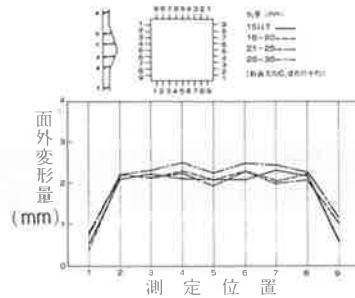
図-12 面外変形量 (板厚別の平均値) 水平方向

はほとんど無く、その値は橋脚コーナー部で約0.3～1.3mm、コーナー部以外では約2～2.5mmを示し、最大値は4.4mmであった。面外変形を防止する処置として、写真-8に示すように、溶接する対面にジャッキを張って施工した。

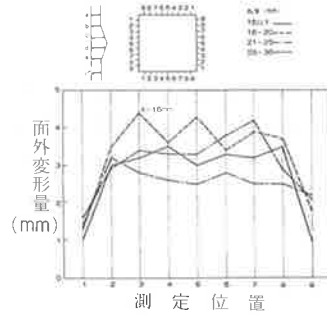
図-13 面外変形量 (板厚別の最大値) 水平方向
