オセアニア視察記

吉村文達¹⁾

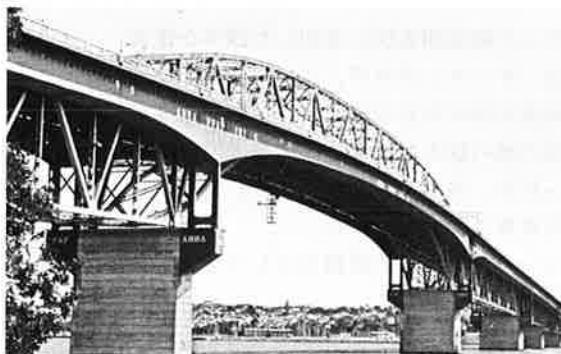
写真-1 オークランドハーバー橋

調査団の第1訪問先は、ニュージーランドのオークランドであった。オークランドは、人口85万人の港町であり、ニュージーランド最大の商工業都市である。我々が視察したオークランドハーバー橋(写真-1)はこの町の南部の市街地と北部の住宅街とを2分するワイテマタ湾に架けられている。

この橋は、1959年3月に4車線道路として、供用されたが、1969年に交通量が増えたために8車線に拡幅工事がなされた。特に、この2期工事を日本の企業(石川島播磨重工業㈱)が施工したこと有名である。

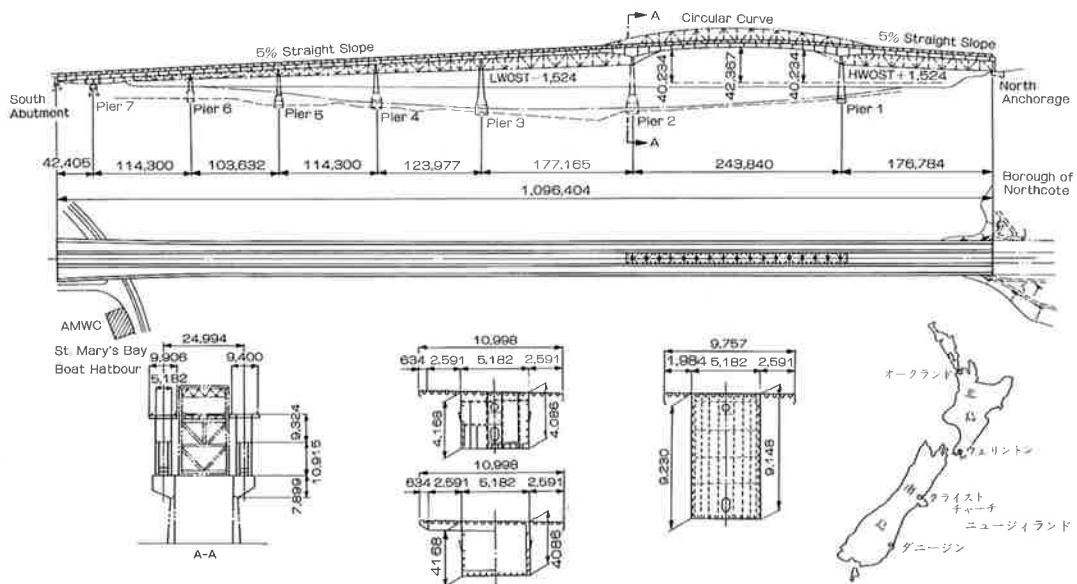
図-2 オークランドハーバー橋

旧橋は、図-2に示すように4径間連続トラス橋とゲルバートラス橋とから構成されている。拡幅工事は、旧橋の橋脚を改造し支持構造を設けている。

すなわち鋼箱断面のプラケットを橋脚の両側に配置して張出しを作り、この上に各々8径間の連続鋼床版桁を新設している。

この結果、箱桁橋としては、世界第3位の長支間長259mを有する大規模な鋼床版箱桁橋が完成された。当時としては、画期的な大工事で、その特色を列挙すると

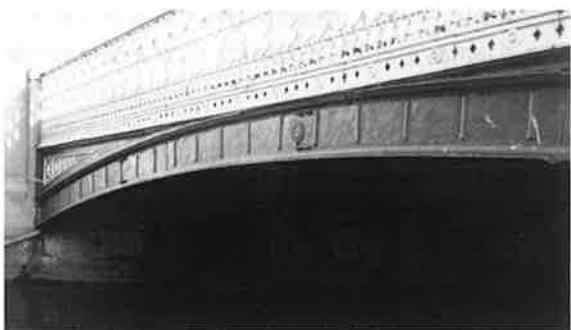
写真-3 クライストチャーチの橋

また、市内にはエイボン川が蛇行し、河畔には樹木が茂り、いくつかの小支間のアーチ橋がかけられている。これらは全て石造りのゴシック調に飾り立られたもので、周囲の景観とよく調和するものであった。(写真-3)

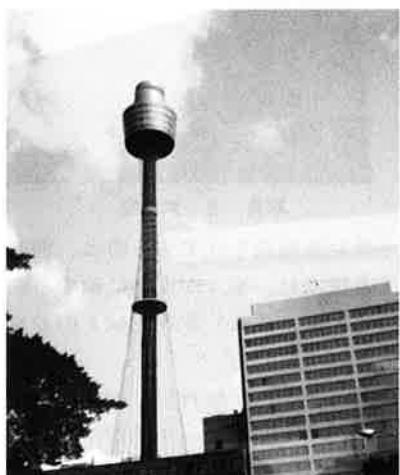
写真-4 センターポイントタワー

このタワーは、地上15階建のビルの上に建てられ、高さは250mである。その特徴は、構造的には写真-4にみられるようにテンションケーブルを用いていること、耐風工学的には、渦励振に対してダムバーを採用していることなどが挙げられる。

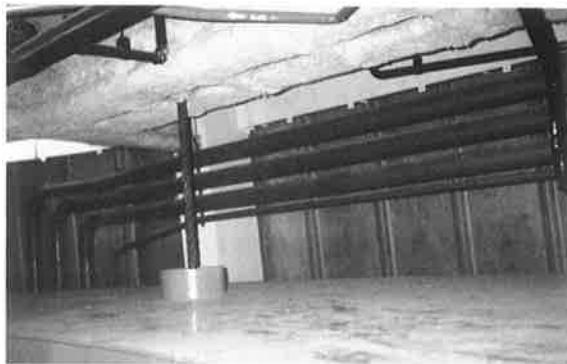
写真—5 ダンパー

ダムバーは、主ダムバーと2次ダムバーとから成る。主ダムバーは、展望台に設けてある防火用水タンクの180tonを活用したもので、これを展望台の構造梁から長さ10mのハンガーでタンクを吊り、このタンクを8本のオイルシリングダダンバーで結合している振子型構造である。2次ダムバーも同じ振子型構造で40tonを高さ90mの位置に取付けている。

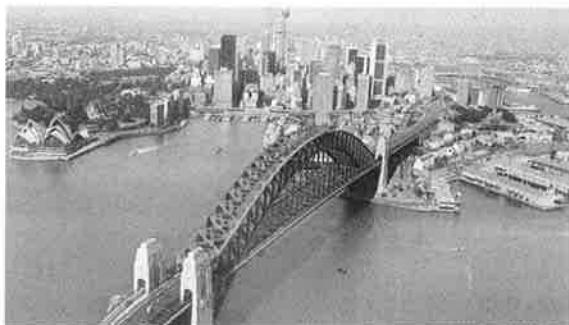
写真-6 シドニーハーバー橋

シドニー港にかかるこの橋は、シドニーの象徴というよりもオーストラリアの国家的モニュメントといった観を呈している。この橋は、約50年前の1932年に完成したものであるが、現在でもアーチ橋として最大級のもので、周囲の景観にマッチした雄大な構造美で世界の名橋の1つに数えられている。（写真-6 参照）

主径間が503mの2ヒンジアーチ橋とそれぞれ5連の単純ワーレントラス橋から成る左右両側径間とから構成されるこの橋は、橋長1,149m、幅員49m、総鋼重3万9千トンとのことである。

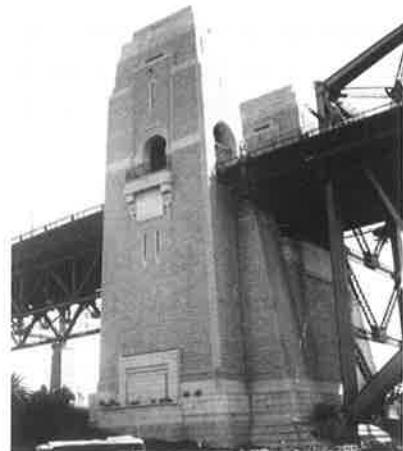
写真-7 橋門(パイロン)

本橋の美観上の特徴は、写真—7にみられるように、アーチ支承部上にみかけ石で化粧された高さ89mの巨大なパイロン（橋門）が建ち上っており、それがアーチ部と側径間トラスとの調和を与えるアクセントとなって美観を一層きわだてていることである。このパイロンは構造的には、トラス橋を支持するアーチアンカーとしての役割と、その自重をアーチの支承部に伝え安定に寄与させていることである。図—3に主径間アーチ橋の概要を示す。

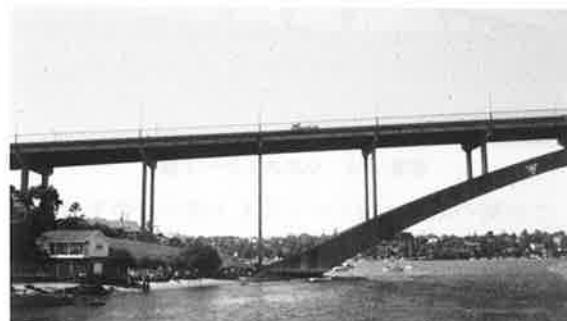
写真-8 ニューグレーズビル橋

シドニー湾には、もう一橋の世界最大級のコンクリート橋が架っていた。それは、写真-8に示すように主径間 304.8m の美しいサイドビューを誇っている。また、コンクリート表面にも細かい加工が施され陰影をつけるなどの美観的な配慮がされている。しかし一方では、地震荷重などの設計条件の相違からであると思われるが、アーチの鉛直材や、アプローチの橋脚などが、きわめてスレンダーで地震国の人々からすると、少々、気になるものであった。

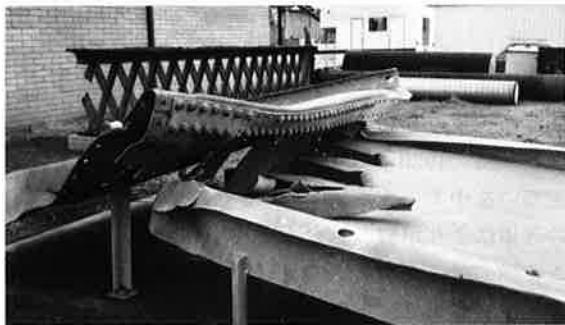
写真-9 落橋した桁の残骸

「1970年10月15日午前11時50分、橋は崩壊し、作業員35名は、川の中に消えた。事故原因を調査したところ、キャムバー調整のため、支点上でジャッキ操作をし、鋼床版のバルブプレートのボルトを緩める作業をした。すると、そのジョイント部で座屈が起り、1時間後に、橋は崩壊した」

これは、我々が訪問したメルボルンのモナシュ大学の構内に展示してあったパネルに記された事故当時の記事である。また、落橋した桁の残骸の一部もディスプレイしており、写真-9にみられるように上フランジの座屈跡などが見ることができた。

落橋した桁の断面は逆台形の3室の箱桁で、完成時にはRC床版と合成させる設計であった。また、その架設工法は、箱断面中央で2分割された桁を、支間全長(336m)に亘って地組し、各ブロックを支承にセットした後に、縦シームをボルト結合する工法がとられた。

しかし、両ブロックを支承にセットした時点で、各桁にキャムバー差約10cmが生じたため、荷重を載荷して高い方の桁を下ろし、そのギャップをなくそうとした。その時に、載荷桁の支間中央付近の上フランジに局部的な座屈変形が生じた。そこで、今度

は、クロス方向のボルトを抜き取り、上フランジの座屈変形をなくそうとしたところ、座屈は上フランジ全般に伝播し、ウェブも座屈し1時間後に落橋したと報告されている。

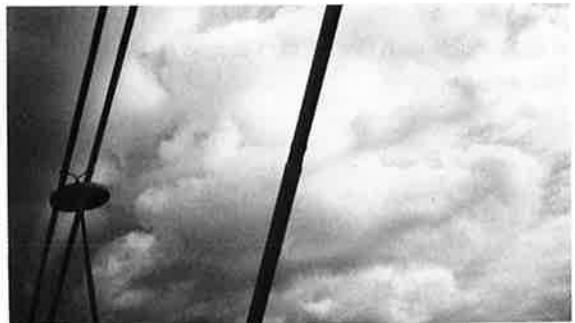
写真-11 ケーブル制振装置

この橋のもう一つの話題は、写真-11にみられるようにケーブルの制振装置である。これは2本のケーブルをつないだ上に照明柱を利用して桁に設けられているオイルシリンダーに取付られている。

案内役のモナシュ大学のメルボルン教授の説明によると、この制振材は、ケーブル架設途中において上段の2本のケーブルウェイクバフェッティングが起きたため、架設時に工事関係者の不安を除くため設置したとのことであった。
