米国研修旅行記

本文は、浅学な筆者が、大阪大学堀川助教授を団長とする米国研修旅行に参加し、ここで見聞きしたことを書き連ねたものである。

国際化した現在、アメリカの橋梁といっても特にめずらしいものではないかもしれないが、経験の浅い私にとっては、話に聞いたものを実際に見るといっただけで十分な刺激となった。7日間という短い期間ではあったが、その間にサンフランシスコ、シカゴ、ツーソンを訪問し、私の感じたことを以下に記す。読む人にとって何かの参考になれば幸いである。

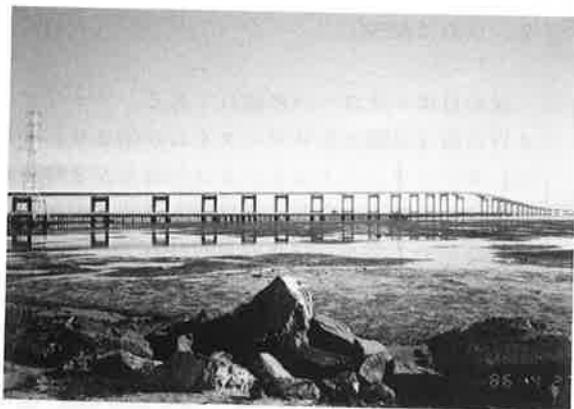
写真-1 サンマテオ橋全景

まず第一に訪れた橋梁は、サン・マテオ橋である。時差の関係で、眠い目をこすりながら、それでも強い陽射しでさわやかな気分で、この橋梁をゆっくり見学した。その全景を写真-1に示す。遠目には、その色彩からコンクリート橋かと思ったが、近くで見ると、2BOXの鋼製箱桁であった。橋長は23kmに及ぶという。写真-2に、その中央区間付近を下から見上げた状況を示す。この橋の現場接合部は、写真-3に見る様に、日本ではほとんどみられない吊構造となっており、斜めに切り込まれたウェブはボルトでカバープレートがつけられていた。このため、一見連続桁のように見え、外観的にはすっきりしたものになっている。しかし素人目には、この構造で大丈夫かという不安感をいだかせるものであった。

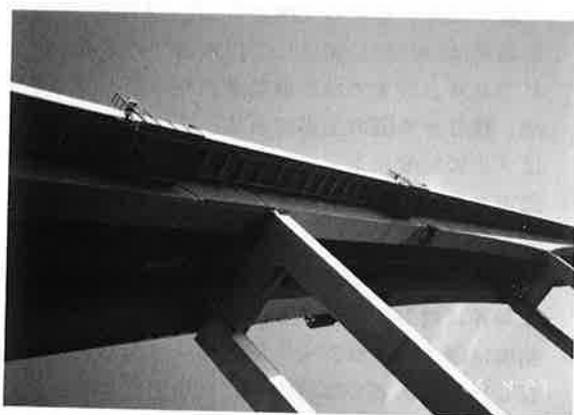
写真-2 サンマテオ橋中央付近

その他この橋梁について気付いたことを二、三述べる。まず、写真-2および写真-4に見られるように点検補修用作業車が下面に設けられていたが、それは、見るからに簡単な構造で、我国の本四連絡橋のようなりっぱなものではなかった。しかし、実際にさかんに使用されているようであり、また、コンパクトに橋梁に納まっており、実用的なものである

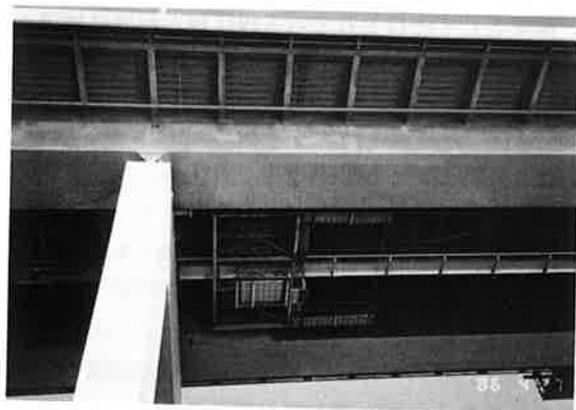
写真-4 内面作業車

との印象を受けた。費用のかからない作業車を、多くの橋梁に設けることは、今後の橋梁の維持、補修

の問題を考えると、真剣に考えていく必要があることであると思われる。次に路面排水についてであるが、この橋梁には排水管というものが見られなかった。よく見ると、地覆部のすき間からたれ流しのようである。このすき間から下へアキカン等が落下すれば、我国では問題になるところであり、考え方のちがいを感じさせられた。なお、この様な形式は、後に述べる橋梁でも多く見られた。

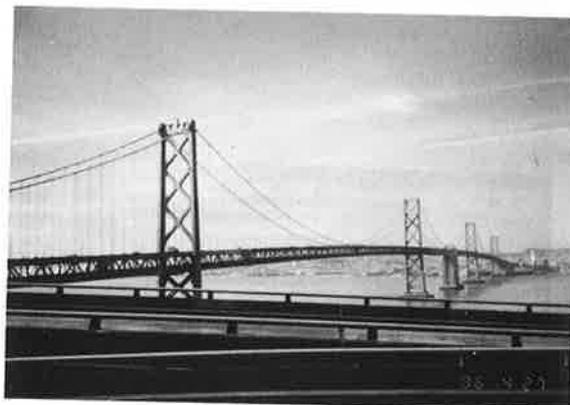
写真-5 ベイブリッジ(サンフランシスコ側)

次に見学した橋梁は、サンフランシスコとオークランドを結ぶ、オークランドベイブリッジである。この橋梁は、途中に人工島がつくられ、サンフランシスコ側が双子の吊橋、オークランド側がトラス橋である。全景を写真-5および写真-6に示す。

この橋梁は上下二段のダブルデッキ構造で、上段はサンフランシスコへ入るときに、下段はサンフランシスコから出るときに利用され、料金所は上段のみにあるので、サンフランシスコから出るときは無料である。これは、橋を通過して出ていった車のほとんどがまた戻ってくるという調査結果からとられた措置だそうで、人件費の節約となり、有効な考え方だと思った。

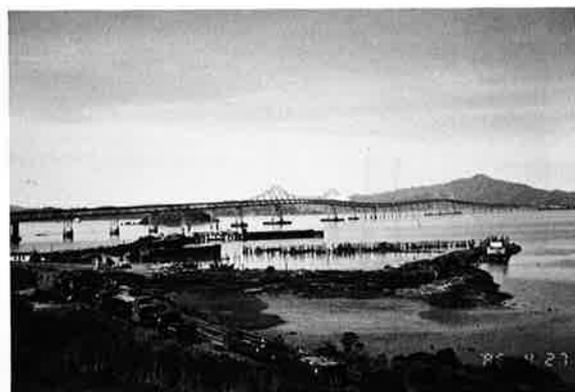
写真-7 リッチモンド・サンラファエル橋

オークランドベイブリッジをオークランド市の方へ抜け、カリフォルニア大学のあるバークレー市などを通り、次に、リッチモンド・サンラファエルブリッジを見学した。その全景を写真-7に示す。この橋は、航路となる部分を2ヶ所高くあげ、トラス構造としたものであるが、写真に見るように、その中間部は垂れ下った縦断がつけられている。何もこのようにややこしい縦断をつけずに真直ぐにしたらいいのと思うが、脚の重量の低減の目的のためだろうか？

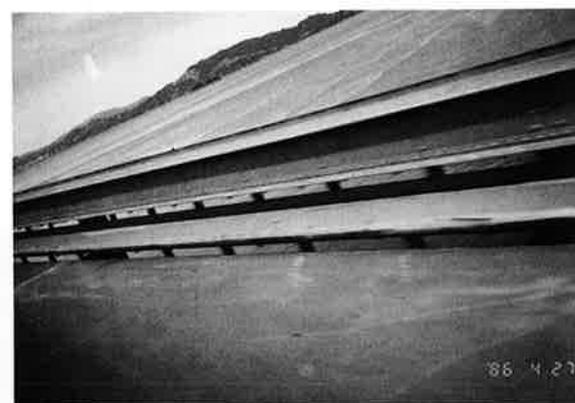
写真-8 地覆部

この橋を渡ってみるとやはり写真-8のように、地覆と路面との間にすき間があった。本当にアキカンの落下は心配ないのだろうか。それとも、道路に物を捨てる不心得者はアメリカにはいないのだろうか。

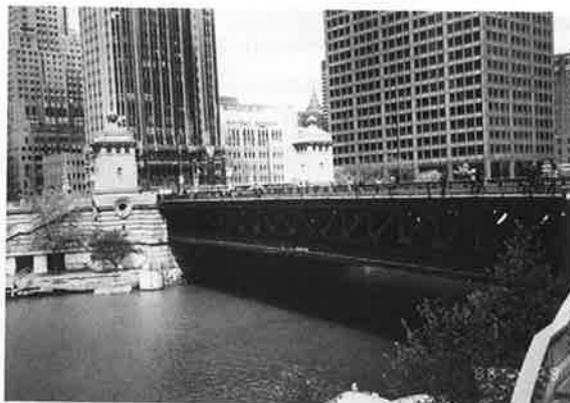
写真-11 シカゴ市内の橋梁

その他、シカゴ市内でみた二、三の風景を紹介する。写真-11はシカゴ市内の橋梁で、写真-12はその伸縮継手部である。このちょっとした状況からもアメリカの橋梁がメンテナンスの必要にせまられていることがわかれると思う。写真-13、14は地下鉄の駅とその高架である。歴史が感じられるところである。

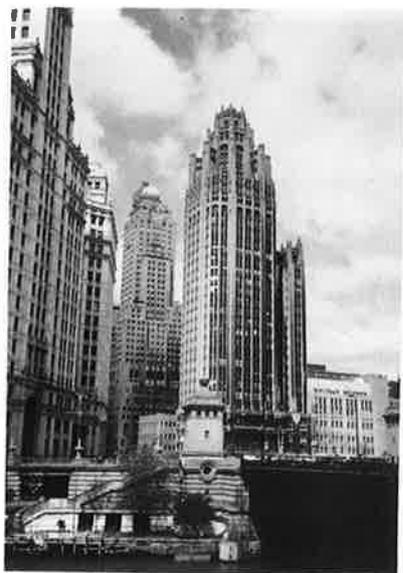
写真-9 シカゴ市内のビル

AISCの訪問の後、予定ではバスでシカゴ市内の観光となっていたが、時間がずれ込み、キャンセルとなってしまった。それで、ジュリチャー氏の案内で、シカゴ市内を歩き、世界最高の建物であるシアーズタワーに登ることになった。シカゴのビルは写真-9に見るように、なかなか古風なデザインのものが多かった。写真-10はシアーズタワーの103階の展望台から見たミシガン湖を望む風景である。ちなみに、

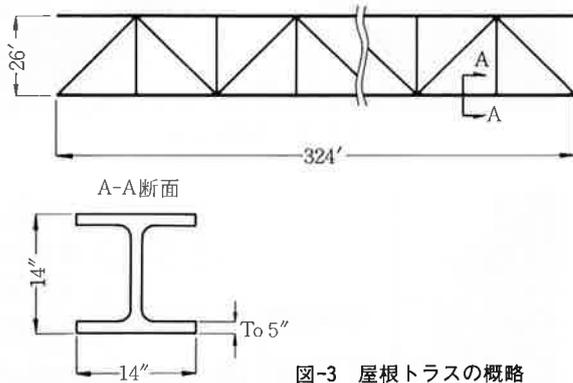
図-3 屋根トラスの概略

ここでは図-3に示すような建築物のトラス構造の屋根に用いられた極厚H鋼に発生した割れの事例を中心に、ディスカッションが行われた。割れの状況は

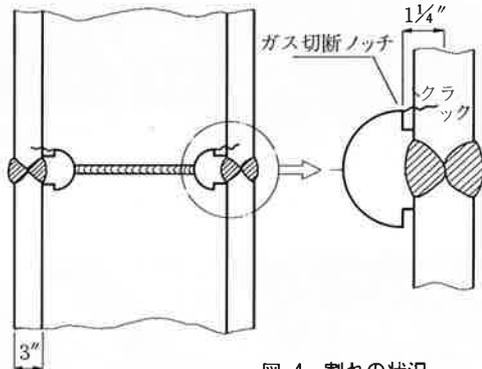
図-4 割れの状況

図-4に示すように、少し特異なスカラップの切欠きのところに発生したガス切断ノッチから、H鋼のフランジへ亀裂が発生している。また、この材料の図-5に示すコア部の炭素当量が 0.55~0.66 で、コア部以外の0.44程度に比べて大きな値であったそうである。この事例をもとに、材料の品質管理の問題・施工上の問題等について、日米の考え方の相違点などが議論された。

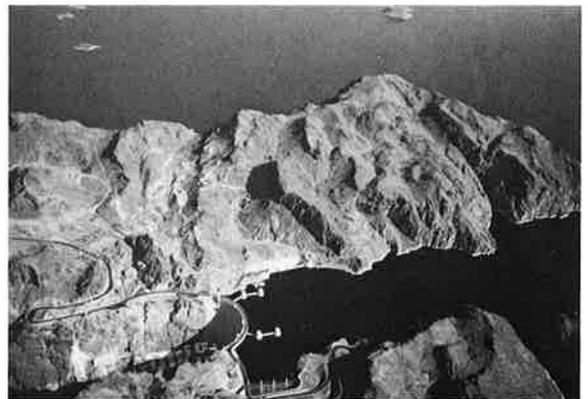
写真-16 フーバーダム

このツーソンから再びサンフランシスコへ戻る途中に、上空からフーバーダムを見ることができた。(写真-16) グランドキャニオンから流れ出る水をせき止め、土砂をも止めている。有効貯水量は400億m³、最大発電能力は132万KWだそうである。このダムのため、コロラド川のたい積土砂によって保護されていた河口の低地帯は、土砂の供給がないため、しだいに海水に侵され、ダム完成後5年で、カリフォルニア湾の突端は25kmも陸地へ進入したそうである。この川の上流のグランドキャニオンの景観とともに自然の力の大きさを感じさせるところである。

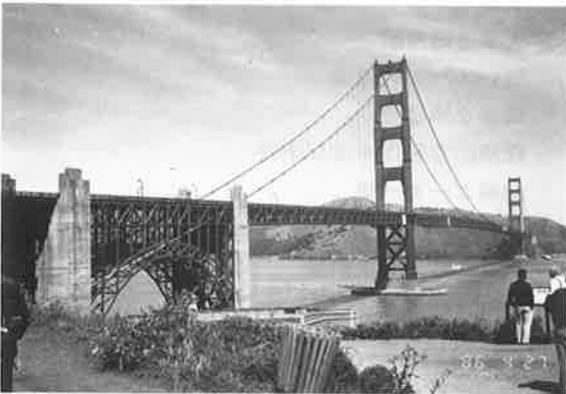
写真-17 ゴールデンゲート橋全景

1937年に完成したこの橋梁が50年近くたった今、このような大規模な補修が行なわれながらもその機能を十分維持しているのを見るにつけ、メタルの橋梁に対する点検・維持補修がいかに重要であるかがよくわかった。

管理事務所を出たあと、我々は歩いてゴールデンゲートを渡り、じっくりとこの橋梁を見た。まず最初に目についたのは、中央分離帯がないことである。

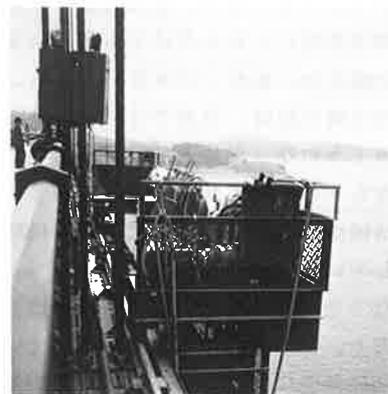
写真-20 外面作業車

写真-19、20に点検補修用作業車を示す。専ら塗装工事に用いられているようであるが、比較的良好に目につき、また作業用のケーブル、機械関係が歩道上に放置されているところもあった。絶えず補修中という感じがした。写真-21は側縦桁の補修あとで

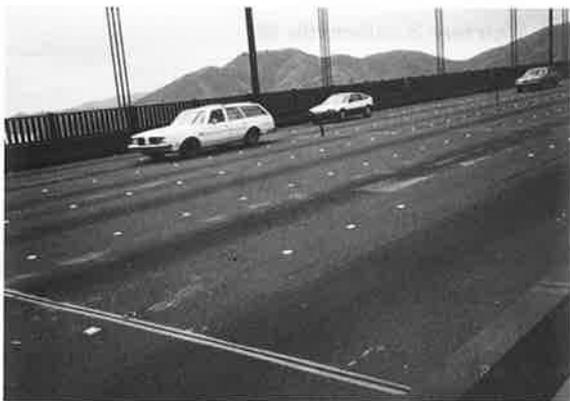
写真-18 中央分離帯のない道路部

(写真-18)、通行量によって上り下りの車線数をかえることにより、限られた幅員を有効に利用するシステムになっている。バイパスのない橋梁では、将来の交通量の増加に対応する手段として、最初から中央分離帯を設けない橋というのもっと建設されてよいのではないだろうか。日本の本四連絡橋は全て中央分離帯があるが、これは少々の渋滞は生じても交通の安全を優先する日本人との国民性のちがいだろうか。

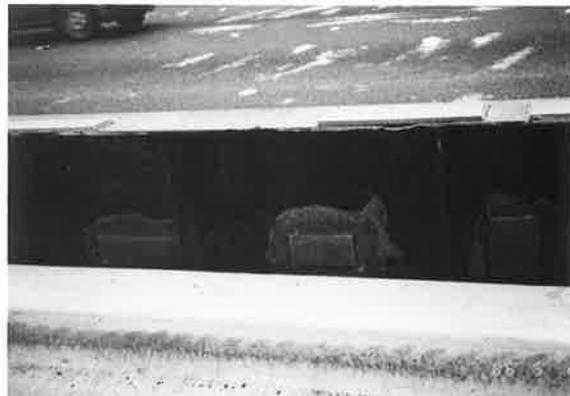
写真-21 側縦桁の補修のあと

あるが簡単な当板ですませている。また写真—22は高欄の一部を示す。このように、機能上問題のないところは、外観を気にせず適当にすませているというのは、やはり国民性のちがいか、それともこの程度にしておかないときりがないためか、そのへんのところはよくわからない。たぶん両方だろうが。
