腐食鋼材の疲労強度ならびに 古材に設けた高力ボルト継手に関する文献調査

佐々木 秀弥¹⁾

本報告では、これらの事項についての問題点を解明する目的により、腐食した鋼材の既往の試験に関する文献を収集し、調査した結果をまとめ、既存橋梁の維持補修の参考となるデータを紹介したものである。

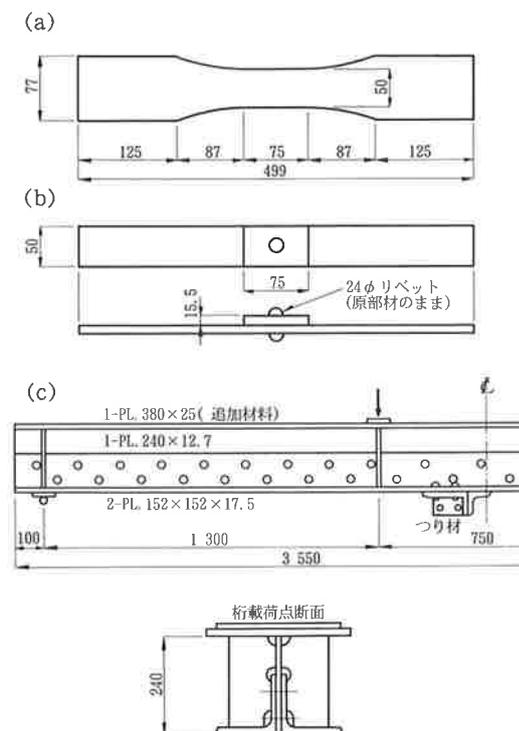
図-1 天竜川橋梁から採取した各種試験体

試験材を採った位置や腐食の程度、本数などを表-1、試験体の形状を図-1(a)、(b)、(c)に示す。

桁試験の試験材については縦桁の下フランジ部を切り出し、これに新材で上フランジをつけて高さの低い桁とし、比較的小さい荷重で破壊するようにした。

疲労による亀裂の発生点は、いずれも腐食による大きな凹部であった(写真-1、2参照)。孔あき材試験体[図-1(b)リベット締め部材]は、リベット孔から亀裂が発生した。桁試験体の場合は、写真-3に示すように下フランジ縁から亀裂が発生している。

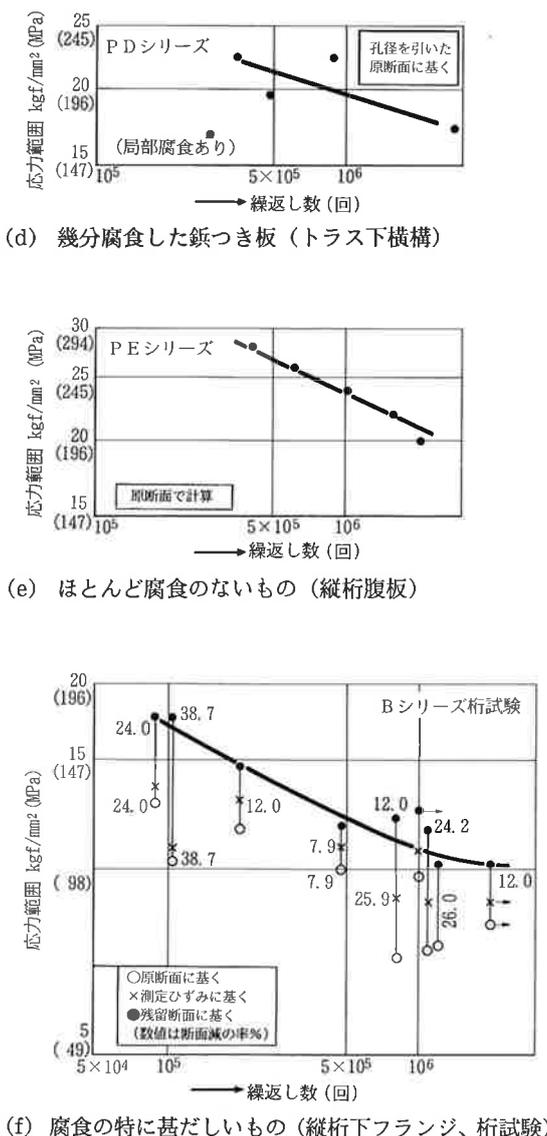
図-2 実橋による腐食材のS-N線図

試験で得られた結果を図-2(a)~(f)に示す。腐食により断面減少の甚しいものは、応力度をどのように表現するかの問題があった。PDシリーズおよびPEシリーズのように断面減少のほとんどないものについては、原断面の面積で除して表わした。またPBシリーズおよびPCシリーズでは断面減少が目立つので、腐食する前の公称面積で表わす以外に、腐食後の板厚の最大と最小の平均値に基づく断面積で表わし、更に疲労亀裂始点の腐食による凹みの半径を併記した。PAシリーズでは破断面の実測面積で除して表わした。

Bシリーズの桁試験では、腐食する前の断面に基づいて計算した下フランジ断面の応力で表わしたも

のと、ストレインゲージによって実測した応力度と、さらに破断部における下フランジの腐食による断面減少率に基づいて計算応力を増加したものを示した。

以上の結果を見ると、データに相当のバラツキがあるが、この原因として

- ① 腐食による表面状態は、目視のみでは判定できない微妙な差がある。
- ② 応力度を表すために基本となる断面積の考え方の適否(破断した断面積とするのが適当か)。

また、特に桁試験体の疲労強度の値は低いが、亀裂の発生した位置から見て、下フランジの横構吊材連結山形鋼による応力集中が大きかった可能性があるためのもと思われる。

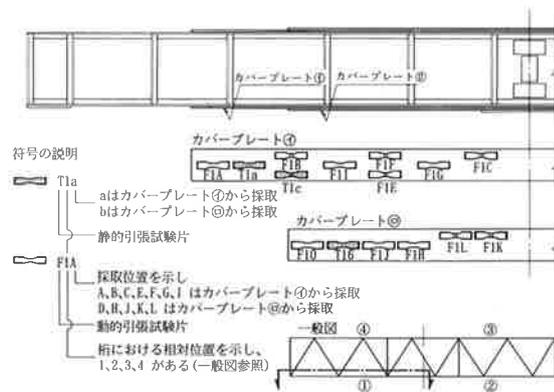
図-3 試験片採取位置

本試験に用いた古桁は、東北本線本宮～杉田間の上路プレートガーダー(1931年架設、経年54年、支間40ft [12.9m]、E-33荷重 [KS-15相当])で、図-3に試験片採取位置を、図-4に試験片の形状を示す。これらの試験片で、列車による繰返し荷重を受けた古桁の疲労試験を行った⁹⁾。その試験シリーズを表-3に示す。

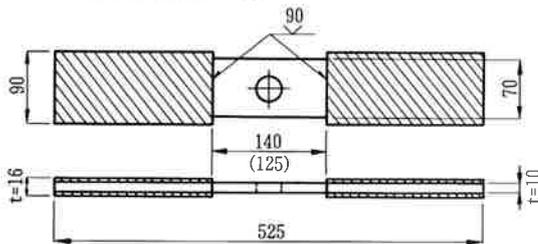
図-4 試験片の形状

溶接後斜線部をシェーバで削る
() 内の数字は試験片F~C'の場合

疲労試験については、疲労強度の低下に対する腐食の影響を知るため、平滑材で表面仕上げをしたもの (No.4 試験片) と、しないもの (No.3 試験片) について比較する。また、試験片母材の表面仕上げは湿式ベルト研磨機 (240 # 研磨布使用) で研磨し、表面あらさは18S (18 μ相当) 程度になるようにした。

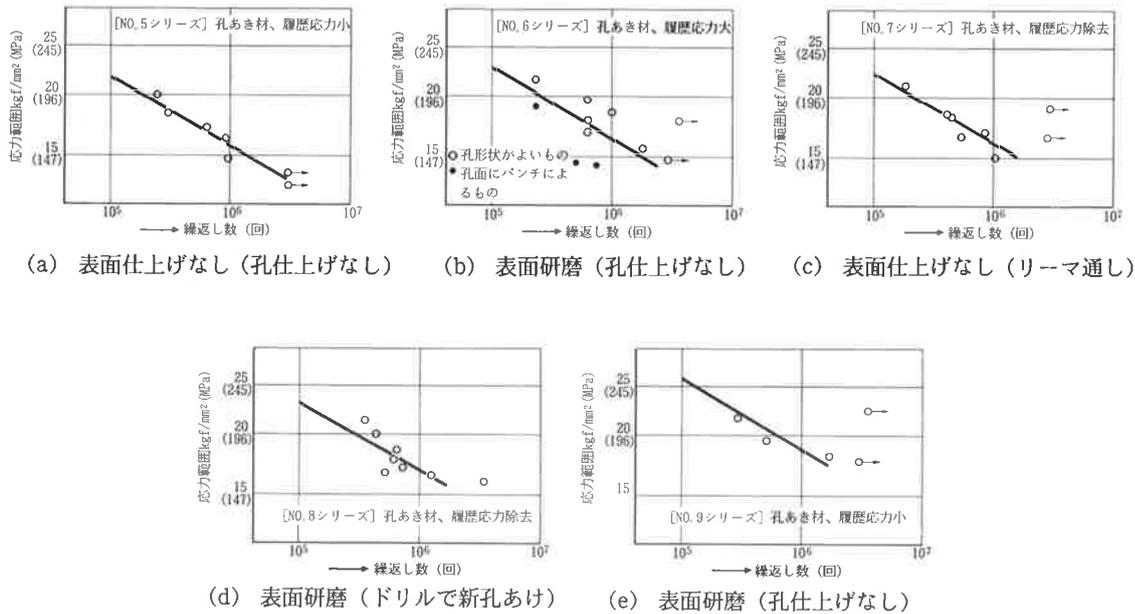
図-5 腐食材の孔あき試験片のS-N線図

る試験結果は、各試験シリーズ (No.5~No.9) 毎に分類して、図-5 (a)~(e) に示す。

この結果から孔あき材では、表面の状態や履歴応力の大小の差異による疲労強度の差は明確につかめなかった。この理由は、古孔をそのままにして用いた試験片の試験シリーズの結果が、孔の状態の差異によってバラツキが大きかったためであると思われる。なお、表-3 に古材による試験の200万回強度を示す。

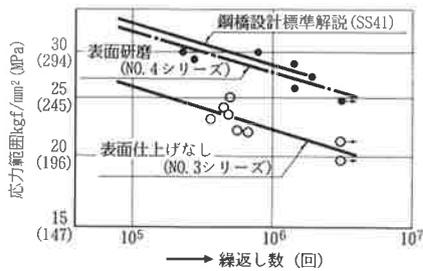
図-6 表面仕上げの有無による差

腐食による疲労強度の低下は、古桁の疲労を考える場合、その表面の腐食の程度によって大きく左右されることは、2.1の項で述べたとおりである。本試験でも図-6に示すように、平滑材で表面仕上げのあるNo.4シリーズ、同種の既報告の値⁹⁾ および仕上げのないNo.3シリーズで比較した結果、No.3シリーズに2割程度の低下がみられた。しかし、孔あき材のNo.7シリーズ (表面仕上げなし、リーマ通し孔) とNo.8シリーズ (表面研磨、ドリルで新孔あけ) との比較では、No.7シリーズでパンチ孔の傷が残っているものは低い値がでて、結果的にバラツキが大きくなり、明確な有意差は認められなかった。

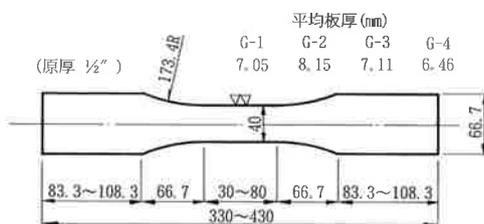
図-7 日野川橋梁試験片の形状

図-7に示す試験片は、上カバープレートから採取したものである。これは枕木下面の影響で相当に腐食しており、原部材厚1/2in (12.7mm) に対し6~8mm程度に腐食したものである。他の橋梁では、さらに上フランジの腐食が甚しく、残存厚さは2~4mm程度のものもあった。

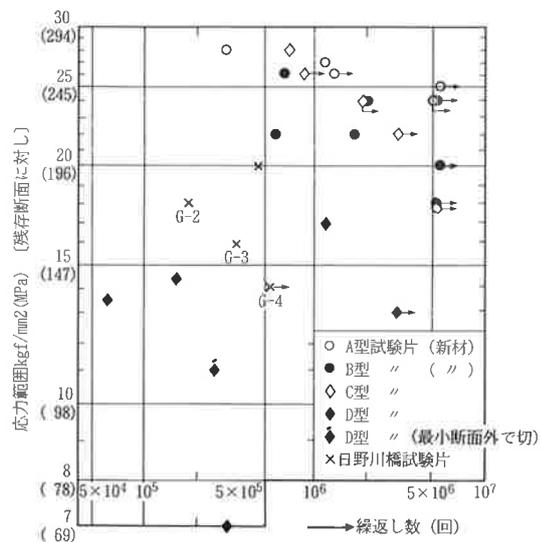
図-8 実橋腐食材の疲労強度

前記のような状態までに腐食した古桁の疲労試験結果を図-8に示す。このデータは「建造物の保守並びに健全度診断法に関する研究報告書（施設局、昭和36年3月）」から抜粋し、再録したものであるが、2.1でのべた天竜川橋梁の場合よりもさらに低い値を示している。

日野川橋梁の試験片は、腐食による断面減少がD型試験片より少なかったため、疲労強度はE型とD型の中間にあり、100万回強度は15kgf/mm² (147MPa)程度と考えられる。

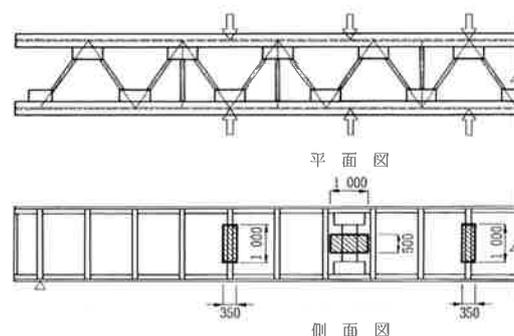
図-9 古桁からの試験体採取位置

東海道本線旧酒匂川橋梁 (1909年架設、達第680号、経年66年) の主桁添接部と補剛材から図-9に示す位置より試験材を採取し、すべり試験を行なった⁸⁾。

試験材の採取にはガス切断を用いたが、試験片切出しには十分な余裕代をとって、接触面の塗料が燃焼しないよう配慮した。

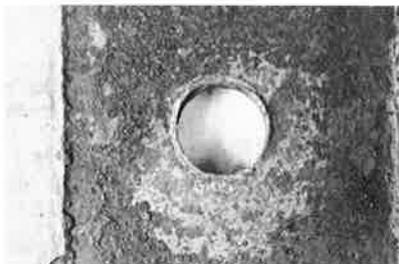
写真-4 リベット孔周りにパンチ傷が残存する例

切出し後、工場でリベット頭をプレーナーで削除し、プレスでリベットを抜き取り解体した。腹板シャーププレートは比較的孔精度が良く、リベット抜きは容易であった。しかし、補剛材には孔精度の悪いものがあり、写真-4に示すようにプレスで抜き取る際に孔周りにはらみ出しが生じたものもあった。また、孔周りにかえりが認められるものもあったが、これは孔明けの時に生じたものと考えられる。なお、解体後の接触面の状態は写真-5のとおりである。

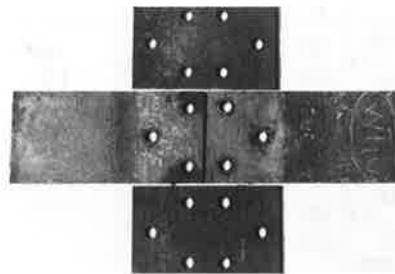
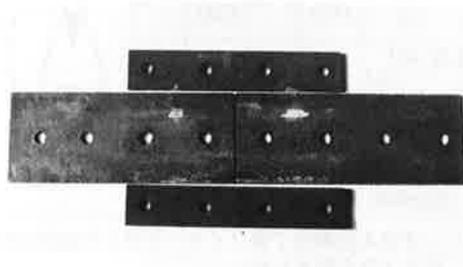
写真-6 締付け前 接触面の状況例

試験片の種類は表-6、試験片の形状寸法は図-10とした。なお、ボルト締付け前の試験体の状態は写真-6のとおりである。

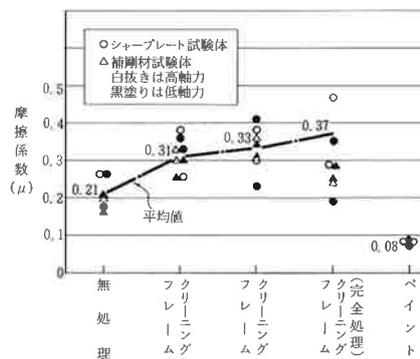
図-11 表面処理と摩擦係数

試験の結果を接触面の表面処理ごとに摩擦係数を整理すると図-11になる。

これによると、表面処理を施せば摩擦係数は向上するが、処理の程度による差は少ない。また、新規に塗装したものは $\mu = 0.08$ となり、極めて低い値を示した。総体的に平均摩擦係数は、「ボルト接合基準」で採用している $\mu = 0.4$ に対して、いずれも低い値であった。

この理由は、試験片の表面処理を行った後、ただちにすべり試験をしたためであり、接触面に薄く赤錆ができる状態で試験すれば、基準摩擦係数は確保できると考えられる。

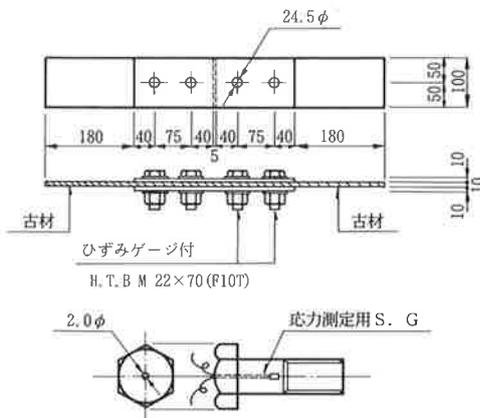
図-12 継手試験体

また、試験片の継手接触面の条件となる表面粗さ測定および残存塗膜の膜厚測定を行った。その結果、古材接触面の表面粗さの平均値は、腐食面で61 μ m、1種ケレンで55 μ m、火炎処理で46 μ mであった(表-9参照)。なお、本試験に用いた継手試験体の形状寸法は、図-12のとおりである。

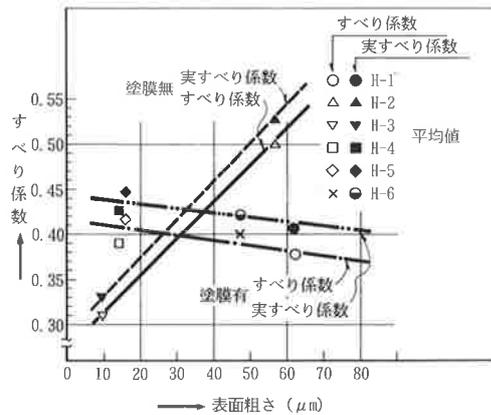
図-13 表面粗さ-すべり係数関係図

また古い残存塗膜がある場合には、膜厚が厚くなるほどすべり係数は減少し、塗膜のない場合は、表面粗さが粗くなるほどすべり係数は増大する傾向があった。表面粗さとすべり係数との関係の試験結果を図-13に示す。
