## アメリカ視察記（日米橋梁ワークショップ）

本文は、米国における橋梁のリハビリテーションの現状を視察するために、阪神高速道路公団の富田課長補佐以下4名のメンバーで、米国（一部カナダ）の主要都市を、昭和63年5月6日～30日の25日間にわたって訪問したときの報告をするものである。

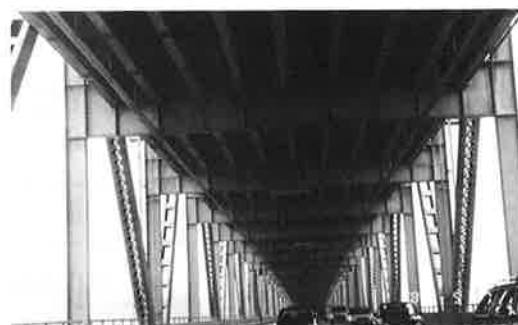
写真-2 GOLDEN GATE BRIDGE

- ① GOLDEN GATE BRIDGE の床版取換えは、常に1車線を確保しながら夜間工事で早朝5時半までに終えるように行ったが、違反した場合にはペナルティーを課した。
- ② 塗装の平均的な寿命は、15年と考えているが30年近く塗りかえをしなくてもよい橋梁がある。また、塗装を塗りかえる時には、スチーム噴射により塩分を除去した後に、上へ塗り重ねる方式をとっている。
- ③ 下地処理は、拡散の少ない銅の小さな粉末でブラストしているが、ダストには亜鉛が含まれているので、路下の移動足場で受止め、トラックまでポンプ移送する方法を用いて、海に捨てないようにしている。
- ④ 塗料は、油性ジンクが揮発性による大気環境問題があるため使用禁止となっており、水溶性のものを使用している。
- ⑤ 耐候性鋼材については、採用してからまだ10年が経過したにすぎないので、その評価は不明である。
- ⑥ 補修作業は、作業マニュアルに従って実施されているが、現在作業は、温度・湿度および作業の安全性の問題から夜間ではなく昼間に行っている。

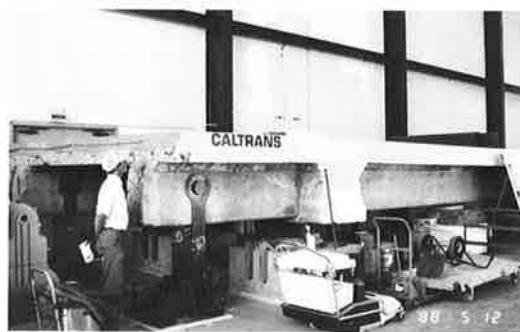
写真-8 RC床版の載荷試験供試体

会議の終了後、まずカルフォルニア大学サンジェゴ校の構造実験室を見学したが、反力壁と載荷装置が設置されており、実橋より切り出したRC床版の載荷試験中であった。写真-7、8には、その実験室の風景を示している。

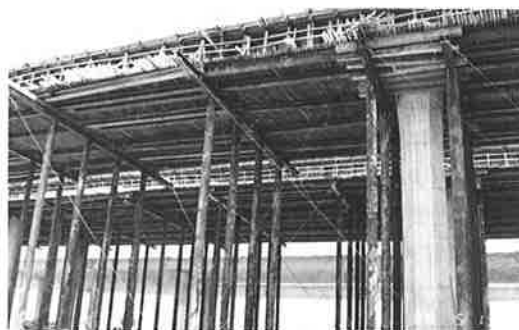
写真-9 橋梁架設現場

翌日の朝には、ロスアンゼルスに移り、カリフォルニア州が建設中の高速道路I-105の現場を見学した。コンクリートの桁と柱が剛構造の橋梁(写真-9)であったが、案内を受けた時は、写真-10のように丁度コンクリートの打設中であった。現場での印象は、支保工に木製のものが使用されているなど、全てに簡単でちゃちな感じであった。

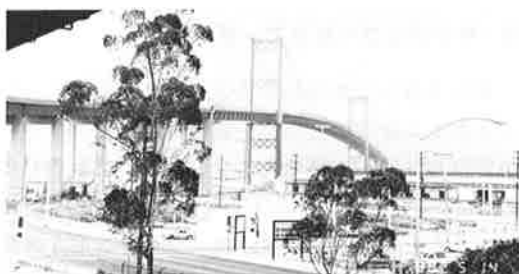
写真-11 VINCENT THOMAS BRIDGE

午後からは、ロングビーチにある VINCENT THOMAS BRIDGE (写真-11)の地震応答観測システムを視察した。本橋の桁、塔およびアンカレッジには26基の加速度計が設置されており(図-2)、地震応答が観測されていた。

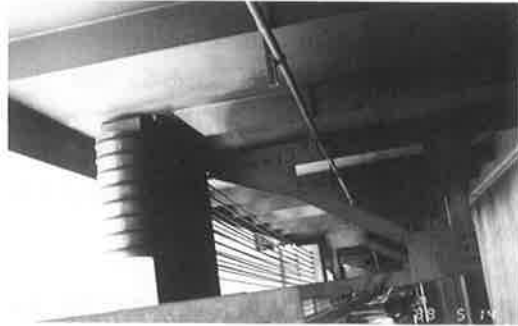
写真-12 ケーブルを使用した落橋防止装置

また、アプローチ部には、ケーブルを使った落橋防止（写真-12）やアップリフト止めを兼用した落橋防止（写真-13）の対策が講じられていた。

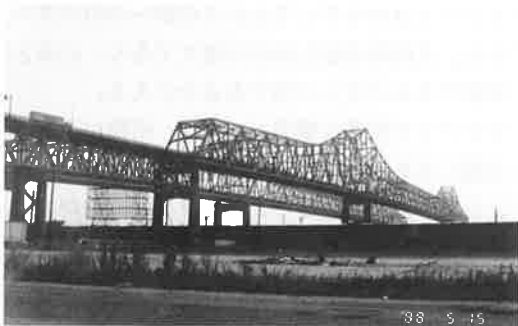
写真-14 GREATER NEW ORLEANS (NO. 1, 2) BRIDGE

かのトムソーヤで有名なミシシッピ川に架かる、写真-14のようなカンチレバートラス橋である。2橋並列して、NO.1は既に1958年に完成して供用中であるが、NO.2については、建設はほとんど終了しているが、まだ供用を開始していない状況であった。新しいNO.2の特徴としては、

- ① 新しい設計法 (Load Factor Design) を採用したことにより、鋼材を3,000ton減らすことができたこと。
- ② 鋼床版とアスファルト舗装のメンテナンスの問題で苦労したことから、コクリート床版を採用したこと。

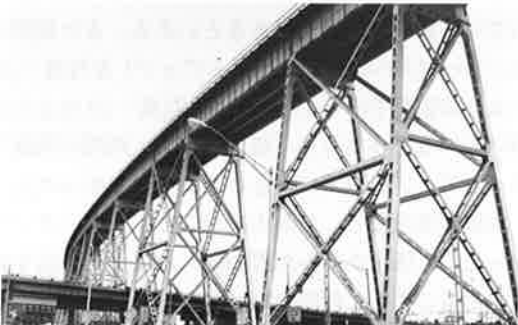
写真-16 HUEY P. LONG BRIDGE

写真-16に示すような高架橋である。地震がほとんどない関係で、脚は何とも細いものとなっているが、老朽化のため、現在新しい設計を行っているとの話であった。

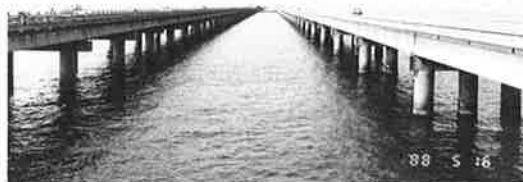
写真-18 LAKE PONTCHARTRAIN CAUSE BAY BRIDGE

コンクリートの桁橋が無限に続くような印象を受ける橋梁である。写真-18に示すように、湖に架かっているわけであるが、やはり日本とはスケールの差がありすぎるようであった。

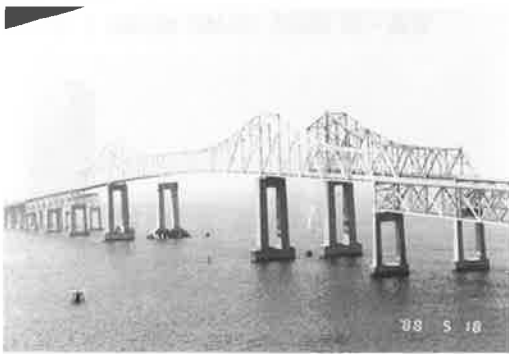
写真-22 旧橋の撤去

本橋は、今まで供用していたトラス橋が航路の関係で使用できない状況になったために架け換えたそうであるが、これまで供用していた橋梁は写真-22に示すように、まだ使用できるはずであるが撤去されつつあった。

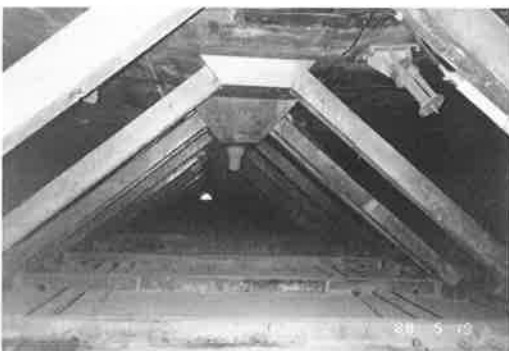
写真-23 桁内部のケーブルアンカーとダンパー

桁の内部も案内していただいたが、ケーブルアンカー、ダンパーあるいはクリーブ・乾燥収縮の測定器具などの説明を受けた(写真-23参照)。

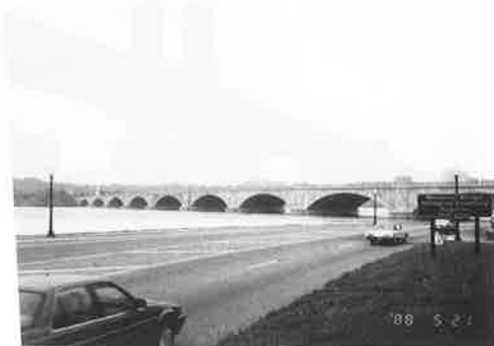
写真-24 ワシントンのアーチ橋

ワシントンでは、訪れた日が土曜・日曜ということもあって、ゆっくり市内見学を楽しんだが石造り風のアーチ橋が多く、写真-24のように街の景観美に貢献していた。

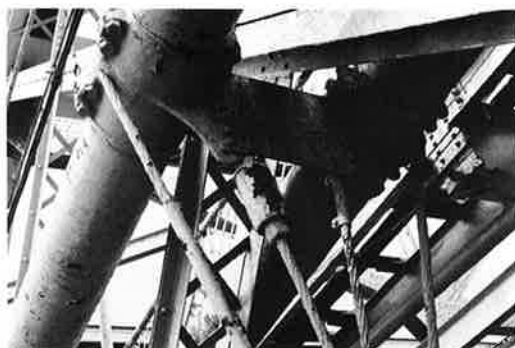
写真-44 ハンガー取付け付近の腐食状況

本橋の問題点としては、桁補強や塗装の塗りかえといったことから、ハンガーの補修（4年前に元のハンガー間の1カ所おきにハンガーを新設）およびメッキを施していないメインケーブルの腐食の問題などがかかえており、現在架け換え案も含めて検討中ということであった。（本技報・倉持の報告を参照）腐食の現状については、写真-44、45に示すが、メインケーブルにおいては、センターサグ付近の箇所をテストピースを採取して試験中ということであった。

（後日、本橋は補修案で決定された。）

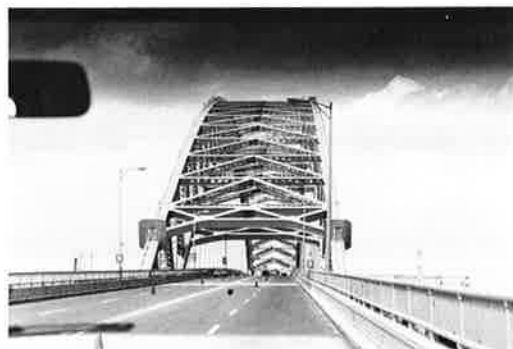
写真-46 BAYONNE BRIDGE ( 27 )

支間503.6mの世界で最大級の鋼2ヒンジプレートアーチ(中路橋)である。鋼重が1,620kg/㎡と豊富な鉄をふんだんに使用した橋梁という印象を受けた。写真-46にその全景を示す。

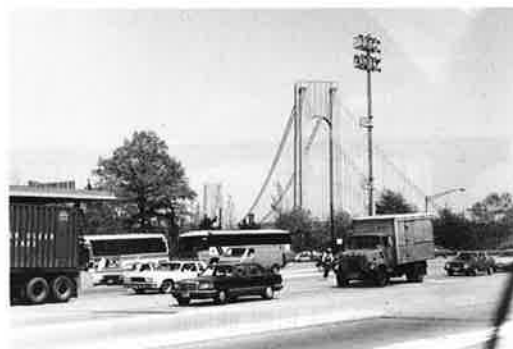
写真-47 VERRAZANO NARROWS BRIDGE ( 26 )

長い間世界最長支間(中央支間1,298m)を誇った米国を代表する吊橋である(写真-47)。

印象としては、鉄の怪物といった感がぬぐえないが、鋼重が主塔も含めて131,166tonということであるから、その感想は正しいのかもしれない。

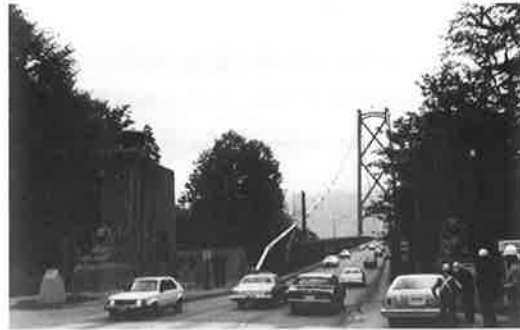
写真-49 LIONS GATE BRIDGE

写真-49に示すように、親柱にライオン像が立っているのが特徴の吊橋である。この橋梁では信号コントロールが実施されており、3車線のうちの中央の車線を朝夕で進行方向を逆転させて、通行車両の多い方の車線の渋滞を解消させていた。このコントロールは、本橋の傍の事務所で行われていた。

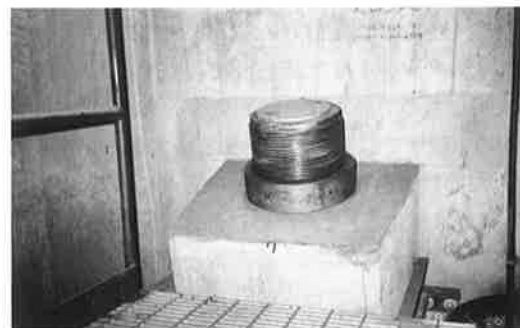
写真-52 ケーブル定着部(塔側)構造

写真-51に示すような、ゆったりとした斜張橋であるが、主塔はコンクリートでできており、内部は昇降梯子(検査路)を利用して見ることができた。写真-52、53 には、ケーブル定着部の塔側構造と桁側構造を示す。
