タイ国・鉄道橋の紹介と鉄道橋の新しい健全度診断

本文では、タイ国の鉄道橋の特徴などを紹介すると共に、新しい診断機器(BMC診断システム)を用いた、鉄道橋の健全度診断方法などについて報告する。

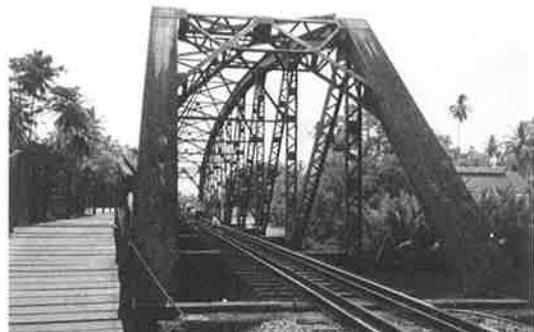
写真-5 スパン80m リベット構造 (イギリス製)

外輸入されたものである。1920年代のもので経年70年のものが多く、リベット構造で、スパンは15m～80mに及んでいる。代表的なリベット構造の鉄道橋を写真-5から写真-16に示す。これら鉄道橋を構造別に見ると、製作国別によりおのとの特徴があり、また特定の国のが特定の地域に片寄っている傾向もある。このような傾向は日本にもあって、建設前期はイギリス系ポニーワーレン型ピントラスが関西地区に、九州地区にはドイツ系鍛鉄製および鋼製のピントラス橋が用いられ、建設後期になってアメ

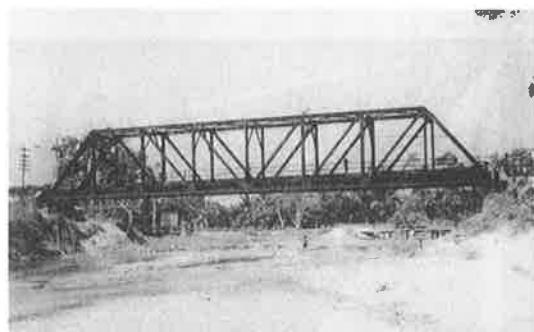
写真-6 スパン45m リベット構造 (イギリス製)

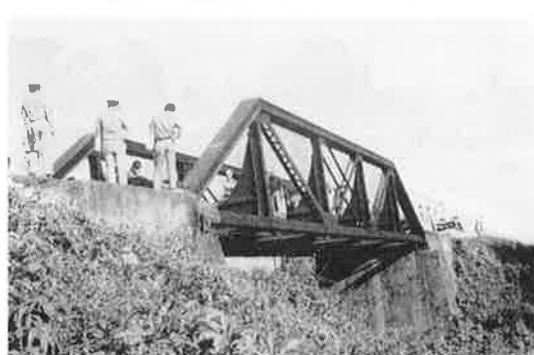
写真-7 スパン25m リベット構造 (イギリス製)

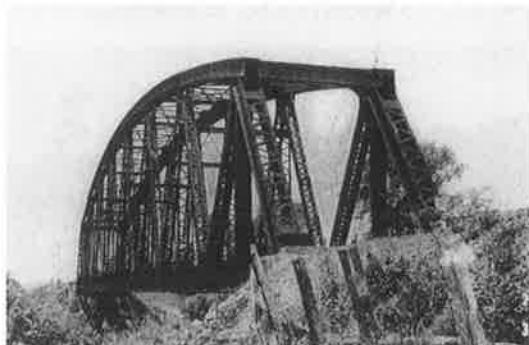
写真-8 スパン80m リベット構造 (フランス製)

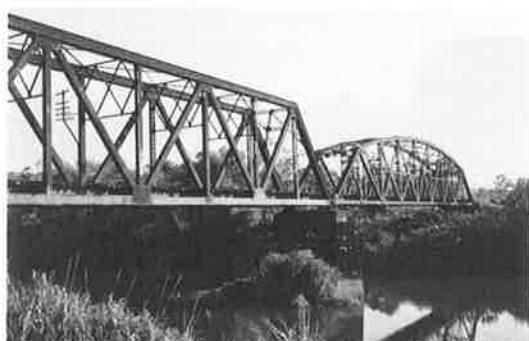
写真-9 スパン65+70m リベット構造 (フランス製)

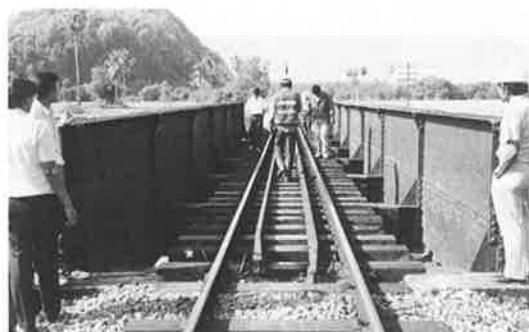
写真-10 スパン20m リベット構造 (フランス製)

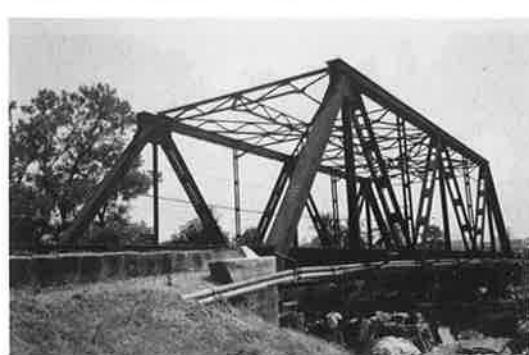
写真-11 スパン30m リベット構造 (ドイツ製)

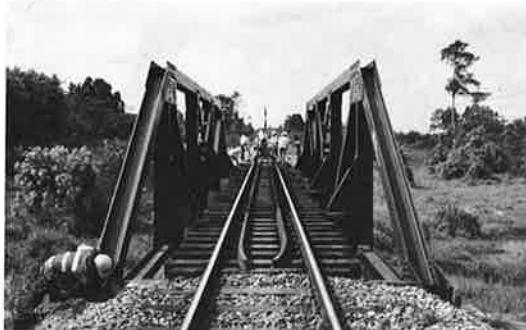
写真-12 スパン20m リベット構造 (ドイツ製)

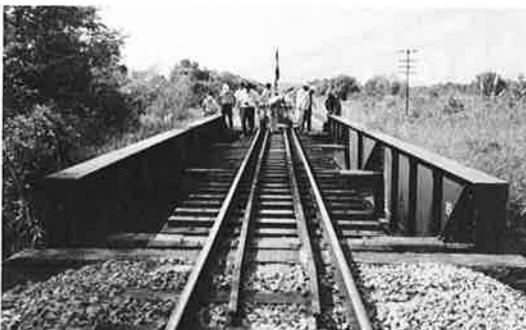
写真-13 スパン15m リベット構造 (ドイツ製)

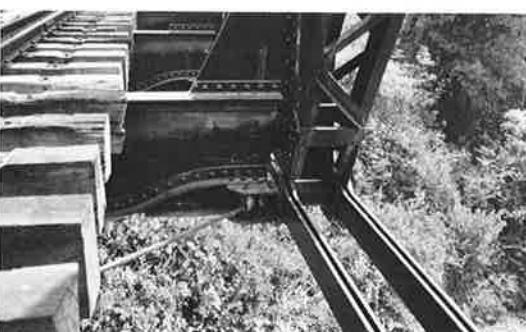
写真-14 スパン40m ピン結合トラス格点部 (アメリカ製)

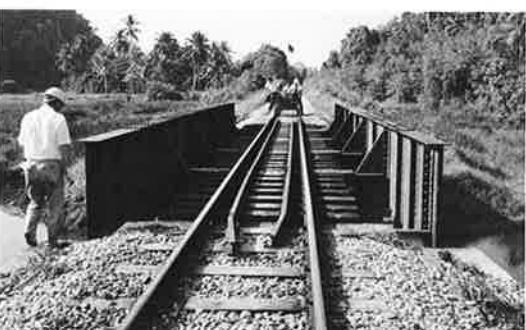
写真-15 スパン15m リベット構造 (アメリカ製)

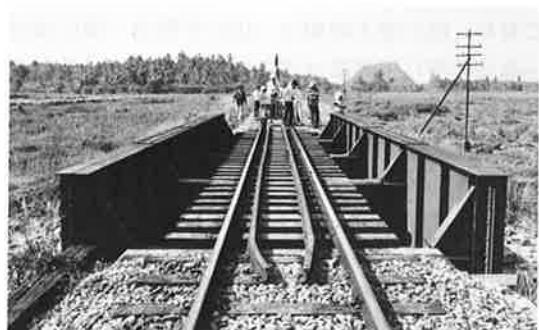
写真-16 スパン15m リベット構造 (タイ国製)

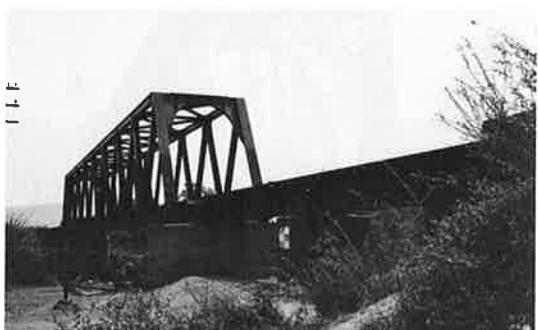
写真-17 スパン53m 溶接構造 (日本製)

タイ国では1968年（昭和43年）以降になって、溶接構造の鉄道橋を輸入しており、スパン53m 下路トラス橋（1968年、日本製）、スパン20m 下路プレートガーダーや、スパン15m 下路プレートガーダー（1969年、台湾製）があり、構造ディティールは日本の鉄道橋とほぼ同様のものであった（写真-17、18、19）。タイ国鉄道橋の製作国は、前期の4ヵ国に台湾、タイ国および日本を加えて、7ヵ国になっている。

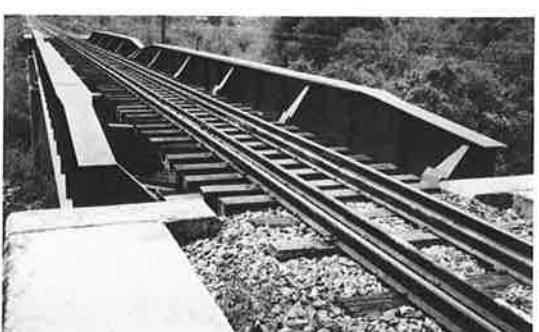
写真-18 スパン20m 溶接構造 (日本製)

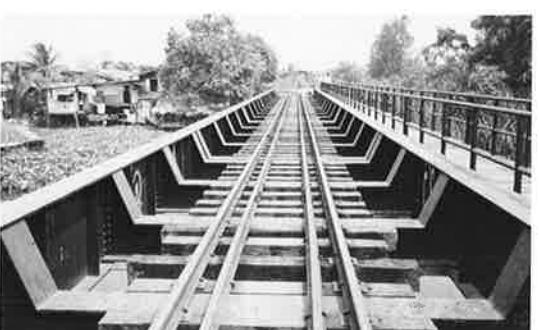
写真-19 スパン15m 溶接構造 (台湾製)

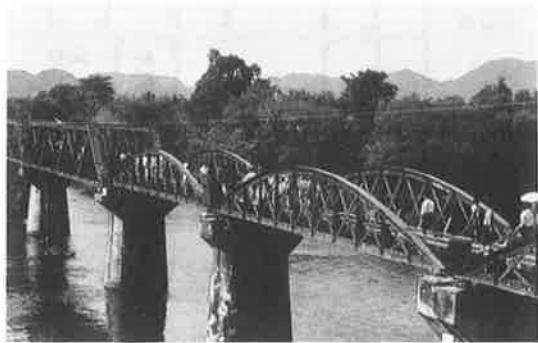
3月26日はSRTの鉄道記念日で、色々なイベントがあった。タイ国テレビでは、アメリカ映画「戦場に架ける橋」が放映された。この映画で一躍有名になったクワイ河鉄橋は、バンコク西方120km カンチャナブリ駅付近にあり、写真-20に見られるように鋼トラス橋で、中央の2スパンのトラスは太平洋戦争で被爆して架換えられたものである。映画で見る泰緬(タイ・ビルマ)鉄道の橋梁は木造によるトラス橋であり、架橋位置も実際とは大分異なっている(写真-21)。

写真-20 映画戦場に架ける橋で有名なクワイ河鉄道橋

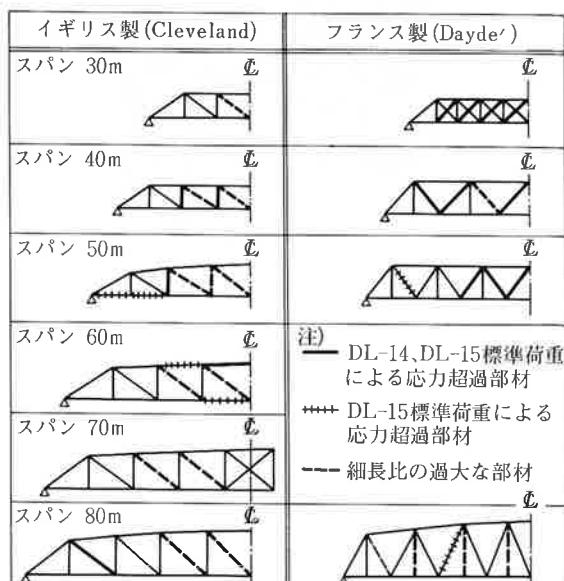
図-3 補修補強を必要とするトラス主構部材の例

これらの補修・補強方法の標準的な施工例として改良を必要とするトラス主構部材の例を図-3に、また、トラス部材の標準改良断面等の例を図-4に示す。工事の施工例としては、トラス斜材、垂直材の補強例を写真-22、トラス下綫構部材を高力ボルトで結合

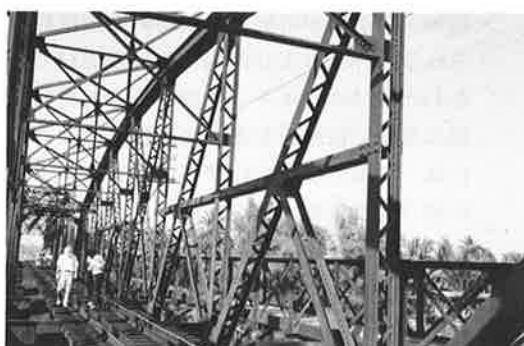
写真-22 斜材垂直材の補強で座屈長を短かくした例

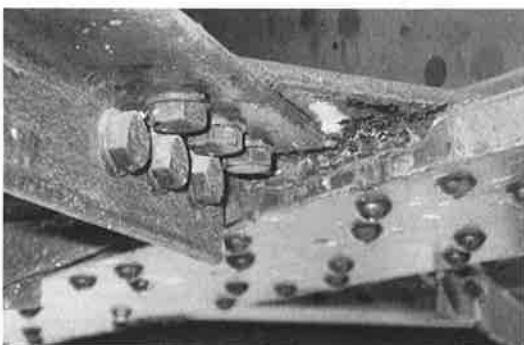
写真-23 高力ボルトで結合した綫構の補修例

した補修例を写真-23に示す。なお、腐食した鋼材に高力ボルト接合を適用するに当って、使用するボルト継手の耐力強度試験の実験結果は、既に駒井技報 Vol.8³⁾に報告したので参照のこと。

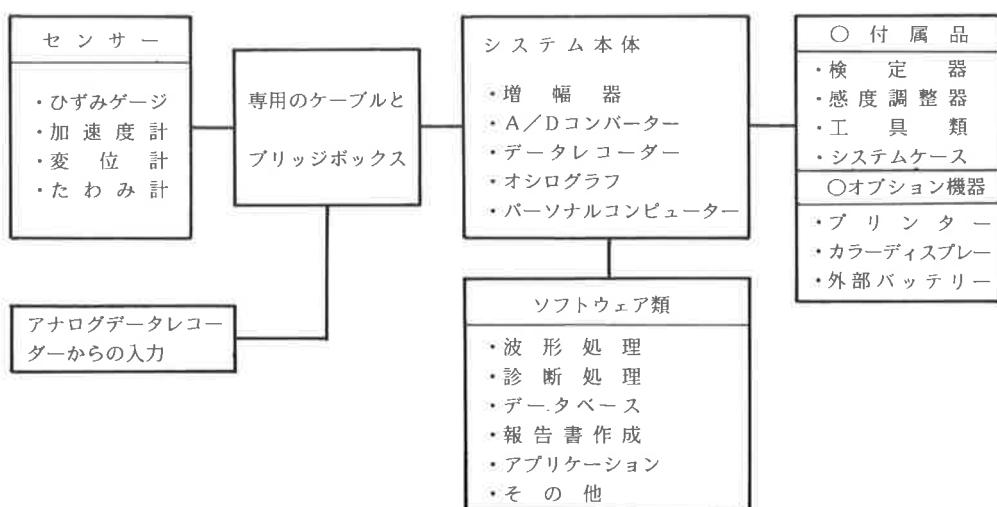
図-5 BMCシステムの構成図

システムの構成は図-5に示すとおりである。

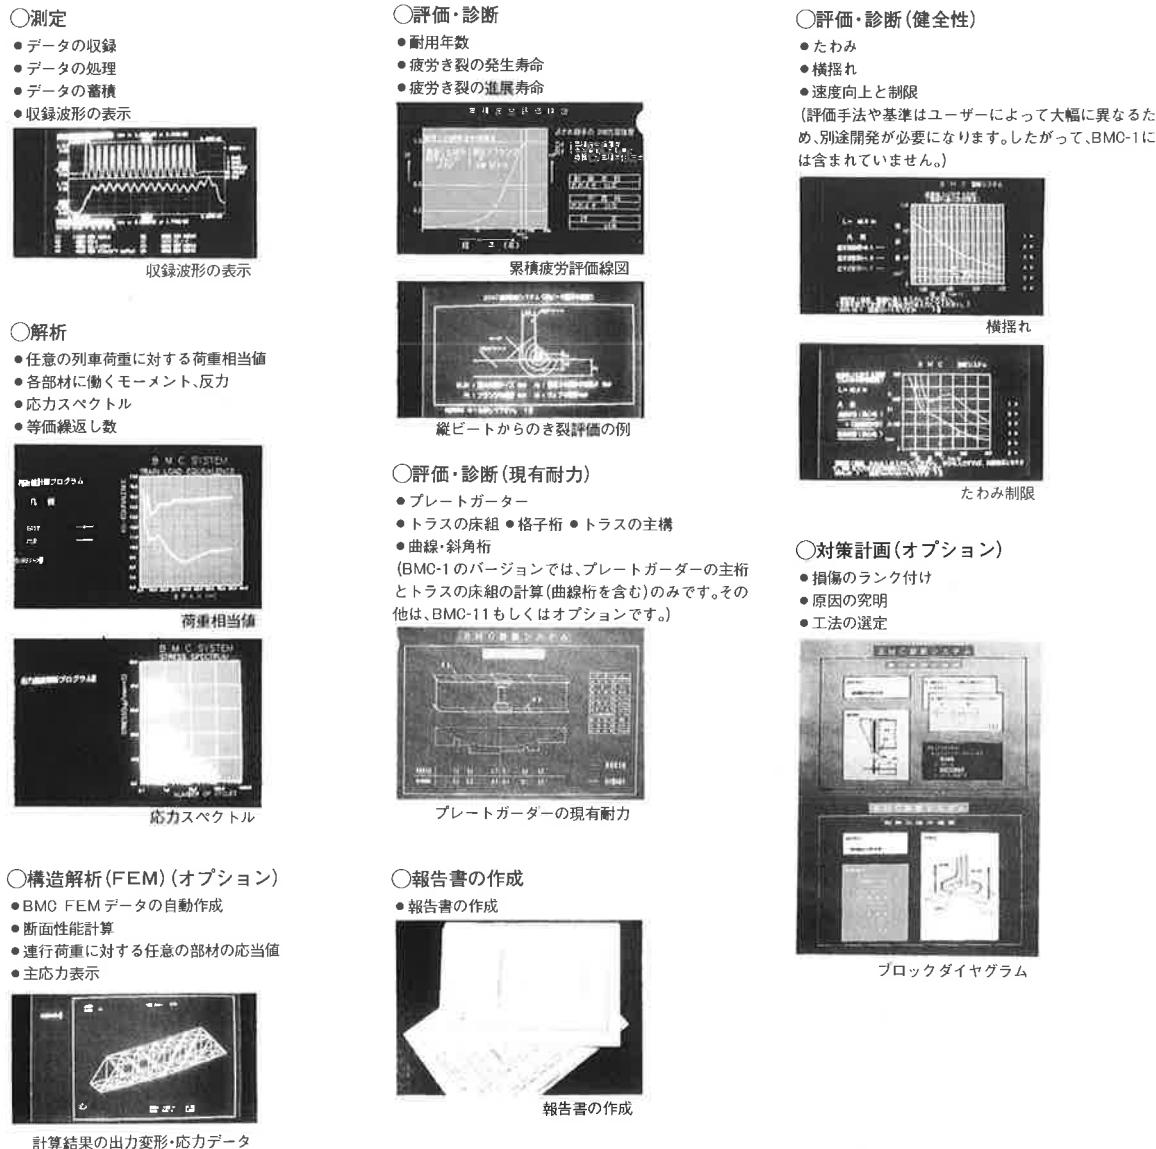
図-6 BMCシステムによる測定、解析、診断の例

データはBMCコードで自動的にフロッピーに収録されるので、保管やデータベース化が容易である。測定、診断から報告書の作成まで、BMCシステムで処理ができる。図-6はBMCシステムによるデータ測定から解析、診断および報告書の作成までの総括図であり、その内容の例を示したものである。

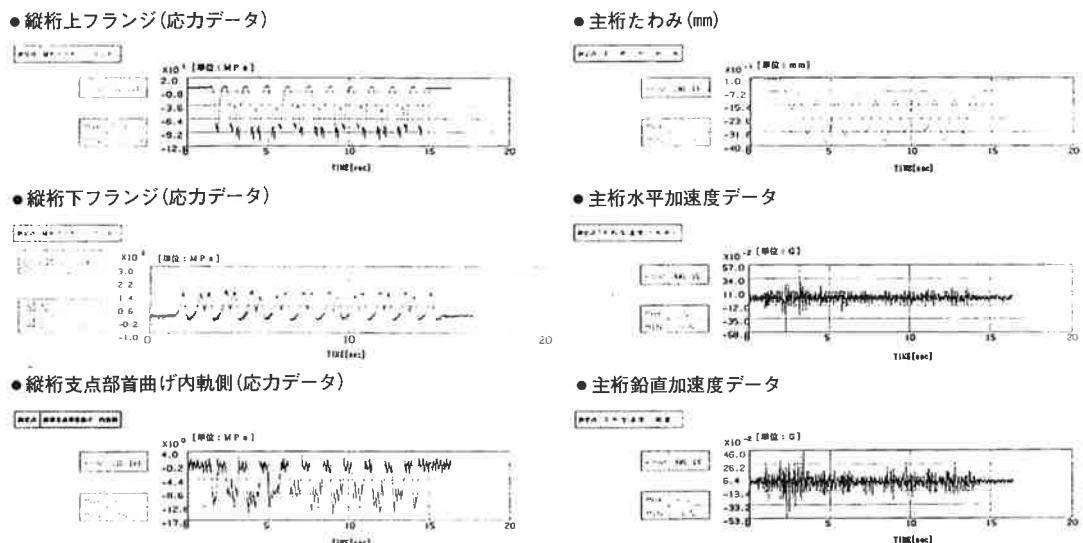
図-7 BMCシステムによるデータプリントアウトの例

図-7は鉄道橋における列車走行時の縦桁および主桁の実測データを収録した例を示したものである。

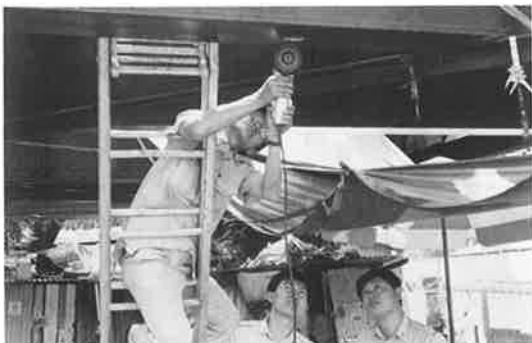
写真-24 BMCシステム診断でゲージの貼り付け実習

BMCシステムによる診断機器の取扱い方については、バンコク近郊の鉄道橋を選び、測定計器を現地に運び、スパン30m 1925年ドイツ制作のリベット構造の下路トラス橋を教材として、実橋におけるデモンストレーションを行った(写真-24、25、26)。

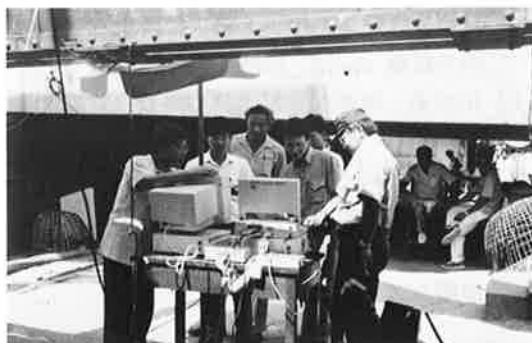
写真-26 BMCシステム診断の計測実習

調査箇所はトラス下弦材、横桁、縦桁の3測点とし、列車走行時のデータ測定を行った。現地橋梁においては、次の事項について実習を行った。
