## シビチャリ7号橋の架設

本橋は、主要道々静内中札内線の静内より約50km程入った日高山中に位置し、平成元年に当社で施工したシビチャリ1号橋（Vレグラーメン）に始まる第7橋目の下路式ランガー桁である。地形の起伏が厳しいため、すでに完成している各種橋梁とも輸送、架設には大変苦慮した地形である。本文はシビチャリ7号橋の架設について報告する。

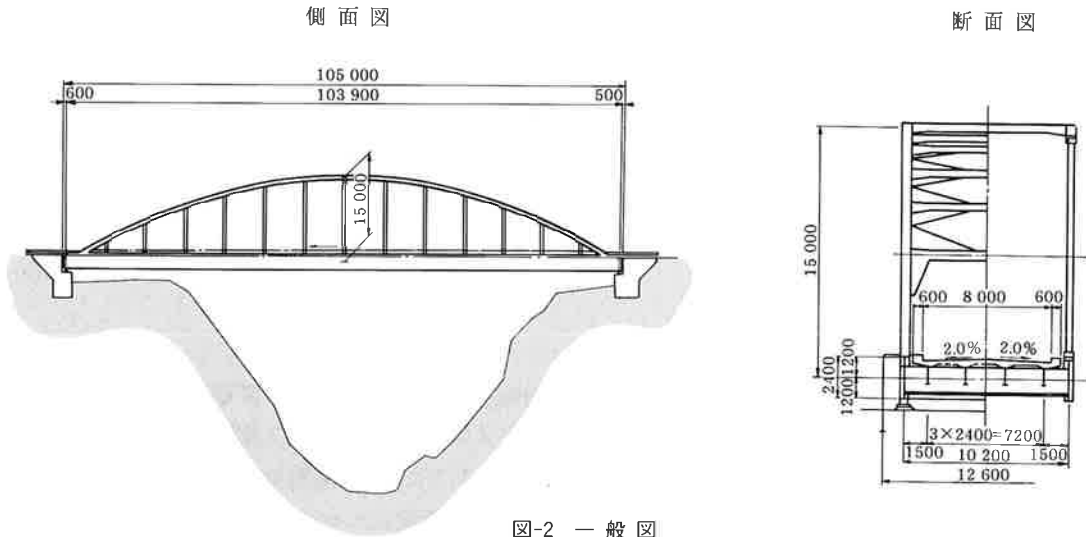
図-2 一般図

図-2に一般図を示す。

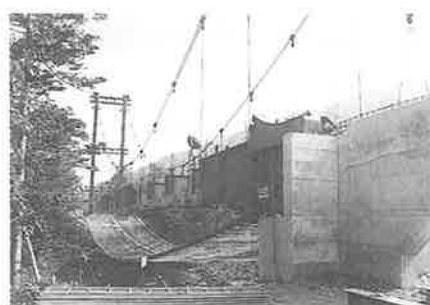
写真-3 補剛桁架設

補剛桁の架設段階においては、A1およびA2の地盤高と桁下高の高低差が少ないため、端支点桁からの架設はできない。また、キャンバーが均等に下がるように配慮し中央部より架設した(図-5、写真-3)。

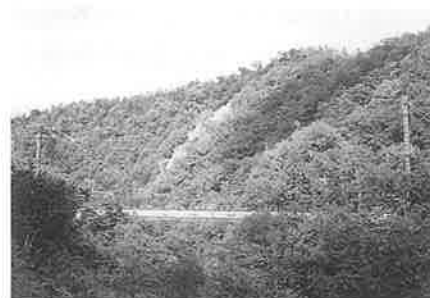
写真-4 補剛桁架設完了

桁の継手は下フランジのみを連結したヒンジ状

態にして架設し、所定のキャンバーを得た時点で固定した(写真-4)。なお、補剛桁の閉合後、アーチ閉合を考慮したキャンバーの設定を行い、アーチの架設を開始した。

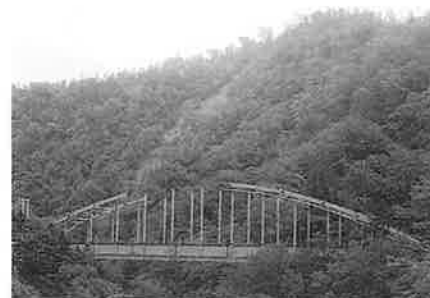
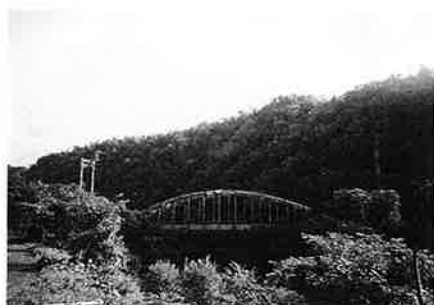
アーチ部材の架設については両端(起点、終点)より対称に架設を行った。閉合部材を残した時点で部材間隔を計測し、設計部材長より上流側は-10mm、下流側は-15mmの結果を得た。この誤差

をA1およびA2バックステイのアンカー部にセットした調整装置により修正し、誤差の少ない上流側より閉合し次いで下流側の閉合を行った（写真-5、6）。

写真-5 アーチ架設

写真-6 閉合完了
