## 鋼橋の寿命評価と補修・補強による延命化対策事例

佐々木 秀弥<sup>1)</sup> 稲村 和彦<sup>2)</sup>

本稿では、鋼橋の維持・管理の概念について考察するとともに、鋼橋の寿命や発生した変状の事例、健全度評価の考え方および特徴のある延命化の施工例を紹介し、鋼橋の保守設計の参考に供するものである。

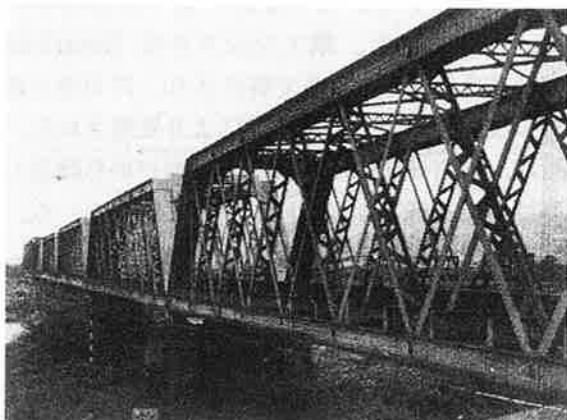
写真-1 1886年製作 左沢線・最上川橋梁の全景

現在、鉄道橋梁として供用中で最も古いものが左沢(あてらざわ)線・最上川橋梁である。この橋梁は英國系トラスの代表的なもので、1886年に英國で製作されたポーナル型ダブルワーレン下路トラスで径間153ft、5連架けられている(写真-1)。

本橋梁は東海道本線・長良川橋梁に用いられており、200ftのものを153ftに改造して使用したもので、山形鉄道(旧長井線)にも同型式のものが3連存在している。

弦材はπ断面で、弦材間の連結にはリベットが用いられている。斜材は2本のバーから成り、ピンで弦材に連結された構造となっている。圧縮力の作用する斜材は、2つのバーをレーシングで組んで強度を確保している。

また、横桁は格点部で直接下弦材に載せる構造となっており、縦桁は横桁にリベットで結合した構造となっている。

なお、本橋梁ではトラス橋の延命化をはかるため、緩んで力を伝達しなくなっている斜材のアイバーを短縮する工事が施工されている<sup>11)</sup>。

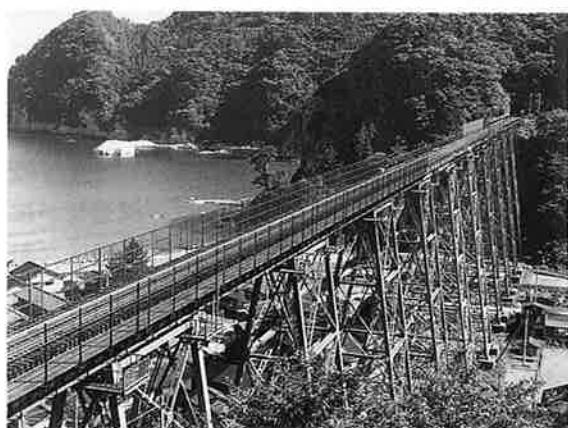
写真-2 1911年架設 山陰本線・余部高架橋の全景

古い鋼構造物として有名なものに余部高架橋がある。山陰本線・鎧～余部間に位置し、橋台2基、鋼橋脚11基、鋳桁23連の延長310.5m、高さ41.4mの我が国有数の鋼トレッスル型橋梁である(写真-2)。

のといわれている。この設計に基づき1909年に工事が着工された。鋼トレッスルは American Bridge CO.Pencoyd工場で製作され、門司港を経由して現地に搬入し、足場式により架設された。鈑桁は、石川島造船所で製作され神戸から陸送し、工事は着工以来2年の短い工期で完成している。

余部高架橋は日本海から150mの所に位置し、當時海風にさらされ冬期には特に天候が悪く湿潤となるため、建設以来その保守には並々ならぬ努力が重ねられてきた。建設直後は請負制で塗替え塗装が行われたが、1917(大正6)年頃より専属の工事工手（橋梁守りと呼んだ）2名が當時塗替え塗装や部材の取替えなどの保守に従事するようになった。しかし、戦時中には塗料など材料が不足し防錆塗装ができなかったために、鋼材の腐食が急激に進行した。そのため1950年より2年間に亘って、腐食の甚だしい橋脚主柱のレーシングバーが全面的に取替えられた。その後も隨時水平材のレーシングバー、斜材の山形鋼などが部分的に取替えられたが、1968年から8年間で残り総ての水平材、斜材の取替えが行われた<sup>3)</sup>。この結果、鋼橋脚では主柱以外の部材は総て新しい部材に取替えられて現在に至っている。

現在においてもこれまでと同様、腐食部材の取替えや定期的な塗替え塗装が行われるなど、他の橋梁に比べてはるかに丁寧な保守が行われている。

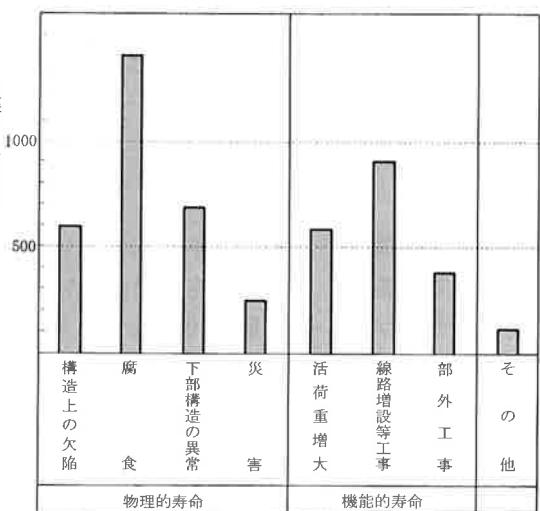
図-1 鋼橋の取替え理由別件数内訳

図-1は1955年から1966年度の11年間に亘って取替えられた鉄道橋の理由別件数を調査した結果（JSSC Vol.5. No.39. 鋼構造物の耐用性調査報告・鉄道橋編「表3.2.1」をグラフにしたもの）を示したものである。

鉄道橋では腐食、亀裂などの橋梁自体に問題があつて取替えられたもの（物理的寿命）の数が多い。鉄道橋は永年に亘って使用された経年の古い桁が多く、また、戦時中には適切な保守ができなかつたために荒廃が進んだこと、戦後の輸送量の増強に伴い古い桁の補強を行ったが、溶接部に亀裂が生じたために、当時盛んに取替えが行われたことが主な原因と考えられる。最近の傾向として

注) 1. 対象期間：(昭和39年～41年度) 対象橋梁数：2,325連  
2. 取替え原因が複数のものについては第1順位の他、第2順位のものも含めている。  
3. 上記分類のうち構造上の欠陥、腐食を物理的寿命に分類した。

は、河川改修や道路拡幅によるなどの機能的な理由により取替えられるもの（機能的寿命）が多くなっている。

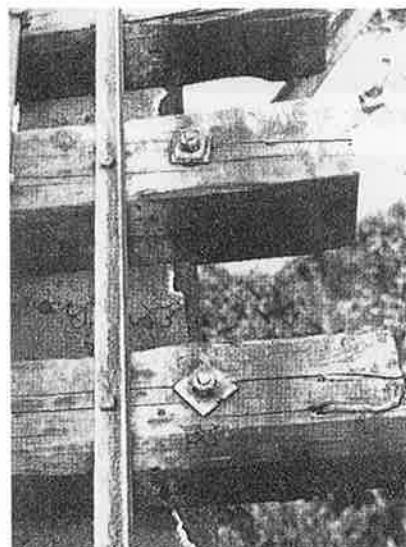
写真-3 開床式上路鋼桁の主桁上フランジ上面の腐食・欠食

鉄道橋で経年60年以上の桁はほとんどがリベット桁で、部材の表面は凹凸状となり腐食の進行しているものが多い。特に、列車の通過のたびにこすられる枕木との接触面（開床式橋梁

の主桁・縦桁上フランジ上面）（写真-3）や、支承部付近などの塵埃の付着し易い箇所などは、塗装の劣化が早く、腐食が生じやすい（写真-4）。

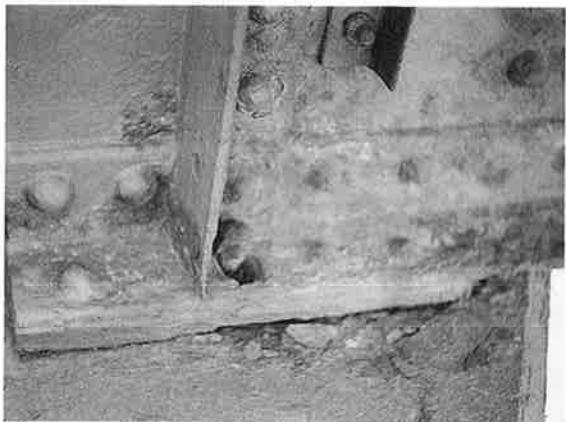
写真-5 リベット桁・鋼桁支承部の破損

支承部にも多くの変状が発生している。特に、リベット桁には支承座面の破損が目立っている（写真-5および写真-6）。沓の据付には硬練りのコンクリートモルタルが用いられることが多かったためと、鋼製ライナーの残置などの施工不良が起因となって変状が発生することが多い。この他、アンカーボルトの腐食、破断、座面の

損傷に伴う鉄製支承の割れなどの変状も発生している。

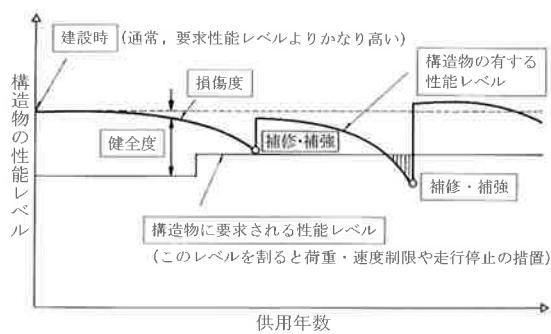
図-2 補修・補強による寿命延命化の概念図

鋼橋の維持・管理計画や補修・補強設計をする上で、損傷度や健全度を評価することが必要となる。図-2は損傷度や健全度評価および補修・補強による寿命の延命化の概念を模式的に表したものである。

構造物は建設した時点から経年によってその性能は低下はじめ、初期状態からの低下の程度を損傷度、構造物の要求性能に対する現状の程度を健全度と判断しており、補修・補強により構造物の性能レベルを向上することにより、耐用年数が延長されるものと考えられる。

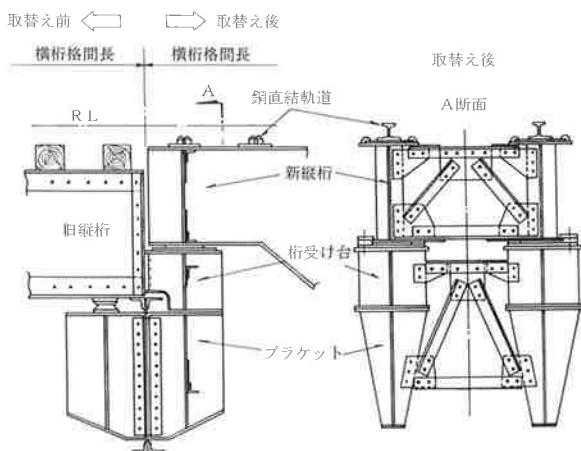
図-3 トラス橋の格間部分 縦桁の取替え

図-3の例はトラス床組部材の縦桁を列車間合いで更換する工法であり、旧縦桁の横に新しい縦桁をプラケットを設けて組立て、横取り工法により取替えた。このとき、軌道保守の省力化のため、レールを直接縦桁上フランジの上に取り付ける鋼直結軌道を採用したほか、塗装の塗替え経費軽減のため新しい縦桁を亜鉛めっき仕様とした。

なお、疲労亀裂に関しても、トラス桁では影響線長が長く応力の繰り返し数の少ない弦材よりも、影響線長が短く応力の繰り返し数の多い縦桁・横桁に亀裂が発生し易く、現実に変状事例も多い。溶接トラス桁も、将来的にはこのような工法が採用され部分的な補修が行われるものと考えられる。

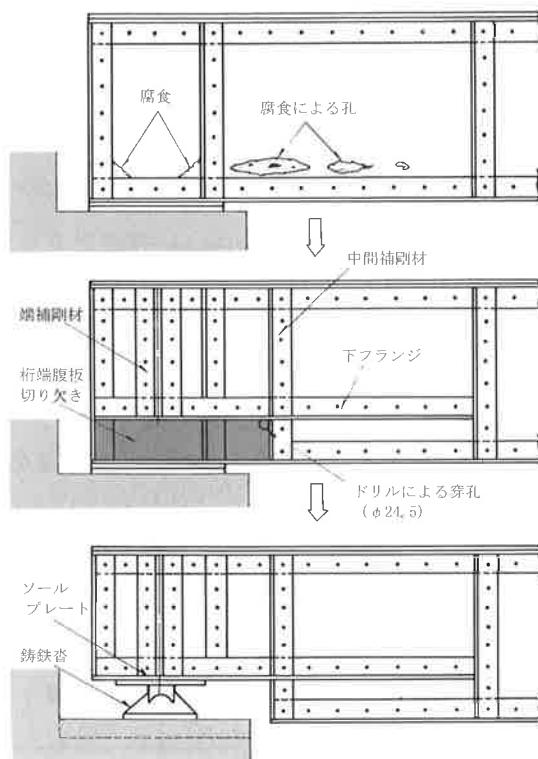
図-4 上路鉄筋 桁端支承部の改造

用いただけの簡易な支承構造の鉄筋に多い。このような桁では、図-4に示すような施工順序で桁端部を切り欠き、構造を改良して、沓を設けて橋桁の延命化が行われている。

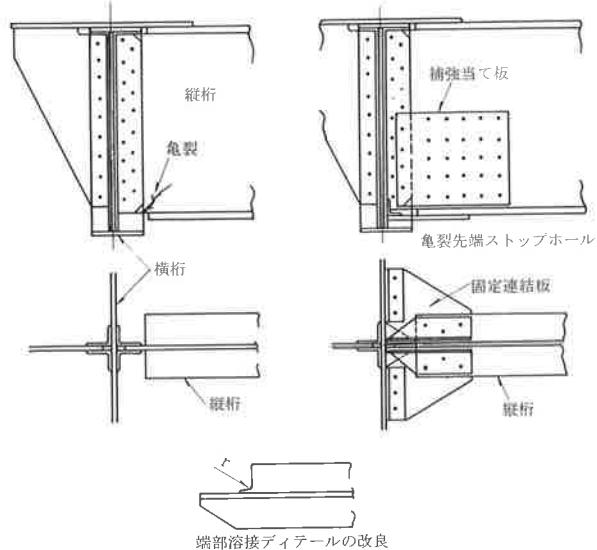
図-5 縦桁腹板亀裂部の補強当板による補修

亀裂の発生したものおよび亀裂の発生が予想される溶接部に対する補修・補強は、一般に、補強当板による方法が行われている。また、部材によっては、横揺れ防止工などと組合せた対策を講ずることもある。たとえば、下路部の床組部材の縦桁・横桁の腹板切り欠き部で、切り欠きコーナー部の溶接ビード止端から発生した亀裂部に対しては、補強当板による補修が行われている(図-5および図-6)。

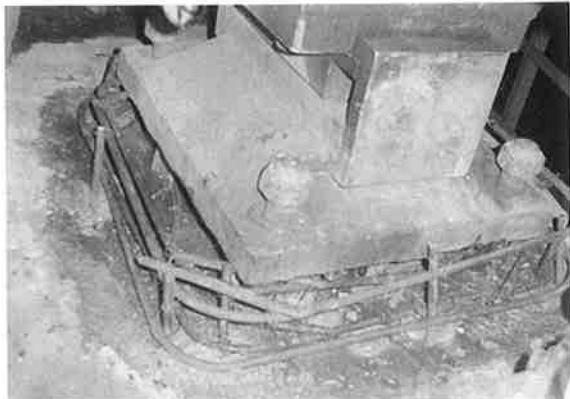
写真-7 殴座補修 構造鉄筋の組立施工例

脱座の補修は橋桁を仮受けした後、脱座位置のコンクリートを箱抜きし、補強鉄筋の組立てを行なう(写真-7)。桁に固定した上脱から吊金具などで下脱を吊り、型枠を組立てた後に速やかに無収縮モルタルを注入する。モルタルが所定の強度に達したことを確認し、脱の吊金具と桁の仮受け部材の撤去を行う。

注入材料には、無収縮モルタルと樹脂モルタルなどがある。一般には無収縮モルタルのセメント系が用いられるが、補修には樹脂モルタルを使用することがある。
