梁端部の溶接欠陥が梁の塑性変形能力に及ぼす影響 —(その1) 1 mmのアンダーカットと 20 mmの内部欠陥について—

吉村 鉄也¹⁾ 横山 幸夫²⁾ 伊藤 裕彦³⁾

鉄骨柱梁接合部において、溶接始末端に固形L型エンドタブを使用する場合の問題点は、溶接工程における端面のアンダーカットとアークスタート部の溶込不良が主にあげられる。本研究は、この溶接欠陥の評価法を検討しようとするものである。今回は表題の人工欠陥を有する角形鋼管柱-H形断面梁試験体の載荷実験および数値解析により溶接欠陥と梁の塑性変形能力との関係を調べた結果、端面1mmのアンダーカットではあまり影響がなく、20mmの内部欠陥では塑性変形能力の低下がみられた。

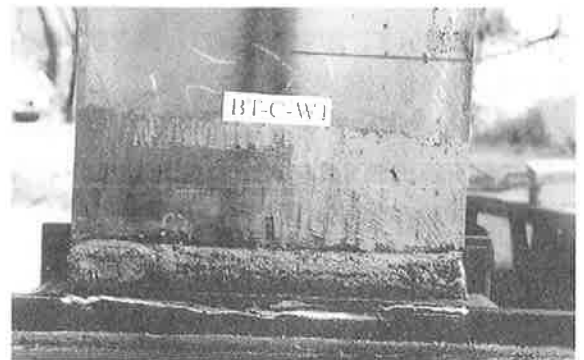
写真-4(a) BT-C-W1 最終状況

実験開始時の温度は約 9.5 °C である。 $2\theta_p(+1)$ サイクルのピーク時でクレータ部に延性亀裂を確認した。 $2\theta_p(-2)$ サイクルのピーク時で溶接欠陥部 (ダイアフラムと溶接金属の間) に隙間を確認した。 $4\theta_p(-1)$ サイクルの $\theta_m/\theta_p = -2.0$ でダイアフラム (溶接止端側) に延性亀裂を確認した後, $\theta_m/\theta_p = -3.4$ で溶接部が脆性破壊した。最終状態を写真-4(a)に, 破面の状況を写真-4(b)に示す。破面は, 人工欠陥による不溶着部を含んでいるが, 不溶着部近傍には溶接欠陥 (4 mm \times 3 mm の銀点が 2 個) も見られ, 脆性破壊はこの溶接欠陥を起点としている。
