大河津可動堰管理橋 合成床版コンクリートの施工

BRIDGE OF OHKOUZU MOVABLE WEIR, CONSTRUCTION OF COMPOSITE DECK SLAB CONCRETE

本稿では、冬期に行った合成床版のコンクリート打ち込みについて紹介するものである。

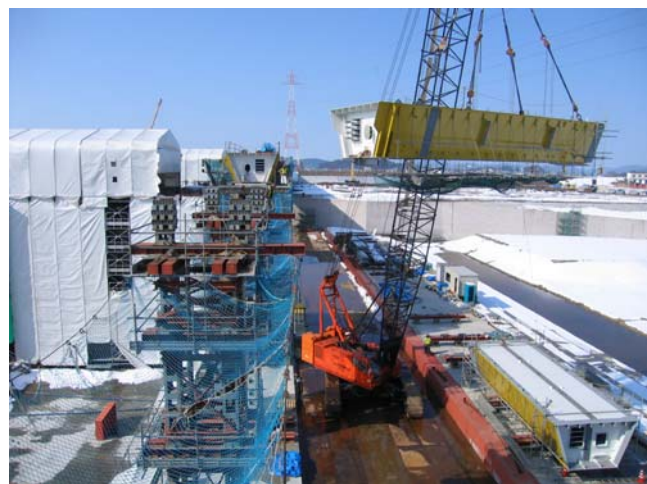
写真-1 架設状況写真

架設工法は、バントクレーン架設工法を採用し、左岸部については200tトラッククレーン、堰柱部については100tクローラクレーンを使用し、ヤード内で地組立して架設を行った。

写真-1に堰柱部の架設状況写真を示す。

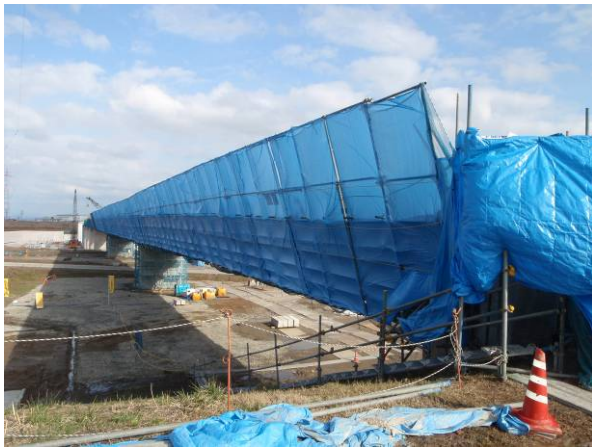
写真-2 朝顔足場シート養生

- 1) ジェットヒーターを使用した給熱養生
- 2) コンクリート養生期間の温度の管理
 - 1) のジェットヒーターを使用した給熱養生について、床版形式が合成床版であるので底鋼板下面の温度低下が懸念された。その対策として、朝顔足場全面をシートで

覆い、床版の張り出し下面及び箱桁内にジェットヒーターを設置した。

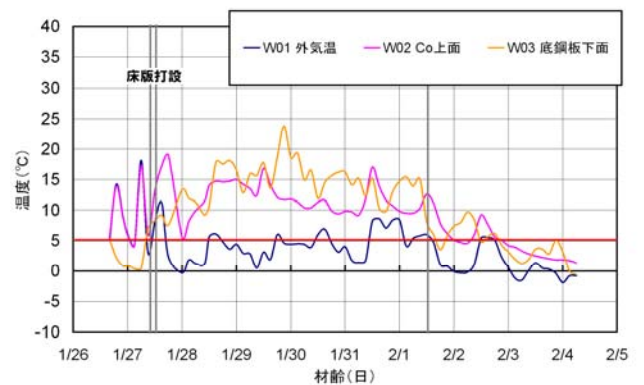
図-4 養生期間中のコンクリート温度履歴

コンクリート温度の測定方法については、コンクリート上面に養生マットを敷設したので、温度計測は養生マット下のコンクリート上面と底鋼板下面とし、さらに外気温度を計測した。測定は温湿度ロガー計を用いて温度と

計測データについては、1時間間隔でデータを採取し、計測終了後にまとめてパソコンに取り込みグラフを作成してコンクリートの品質管理記録として書類管理を行った(図-4)。

以上の対策を行い、床版コンクリートの養生期間における温度、湿潤状態の管理を適正に行い、冬期における合成床版のコンクリート施工を問題なく行うことが出来た。
