荒沢 3 号橋上部工工事

CONSTRUCTION OF ARASAWA NO.3 BRIDGE

橋本 真一郎¹⁾ 武中 純一²⁾
 Shinichirou Hashimoto Junichi Takenaka

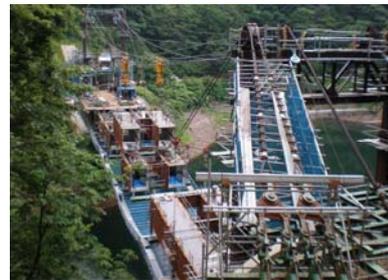
写真-1 桁架設状況

まず、両橋台背後に位置するアンカー設備設置箇所の地山開削工を行い、アンカー設備の構築を行った。その後、A2 側端部桁(J8～GE2 間の 1 ブロック)をクレーンベント工法により架設を行い、当該桁上に H 鋼と覆工版からなる構台設備を設置し、ケーブル設備等の構築用ヤードとした。その後、トラックケーブル一式とメインケーブルの張り渡し等までを完了し、越冬期間を迎えた。翌年、残りのケーブル設備の組立を行った後、構台設備上で G1,G2 桁と横桁の地組立を行い、順次ケーブルクレーンによる架設を行った。写真-1 に架設状況を示す。

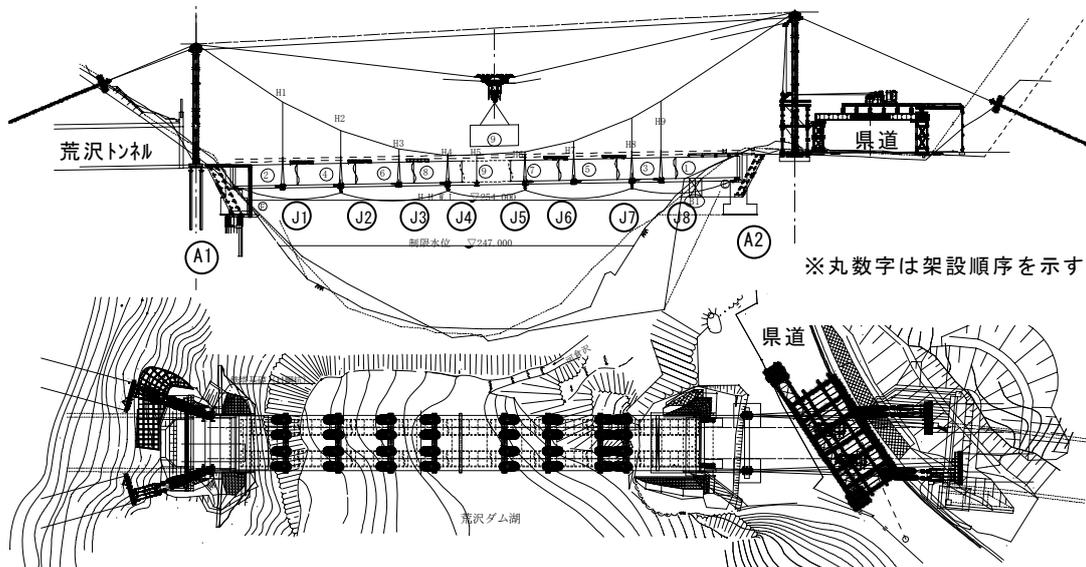
図-1 架設計画図

本橋の架設地点は図-1 に示すとおり、A1 側は荒沢トンネル、A2 側は県道 349 号線が背後に位置する地形条件であり、ケーブル設備設置および桁地組立用施工ヤードを確保する必要があった。

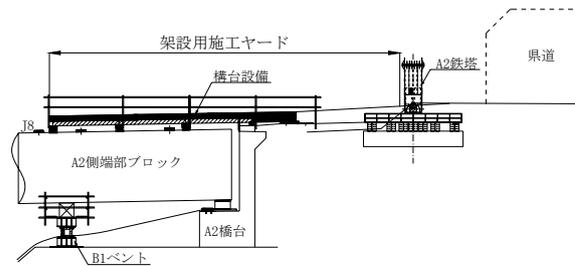
図-2 A2 構台設備（側面図）

そこで、ケーブル設備設置に先立ち、トラックレーンベント工法により A2 側端部ブロックの架設を行い、当該桁上に構台設備を構築し、ケーブル設備設置および桁地組立用スペースの確保を行った（図-2）。

しかし、構台設備の平面寸法が橋軸方向 10m×橋軸直角方向 13m であるのに対し、主桁ブロック長が最大で 9,625mm、地組立桁全幅が 7,920mm となることから、構台設備中央における桁搬入用トラックの進入幅が確保で

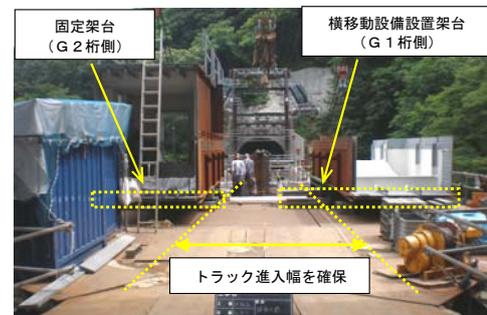
写真-2 横移動状況（A2 から A1 を臨む 横移動前）

横移動設備を活用することにより、主桁をトラックから直接、地組立位置に荷下しできるだけでなく、横桁仕口間隔の微調整を行うことができ、地組立作業の時間短縮を図ることが可能となった（写真-2～3、図-3）。

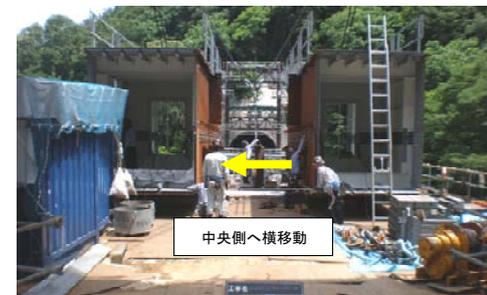
写真-3 横移動状況（A2 から A1 を臨む 横移動完了）

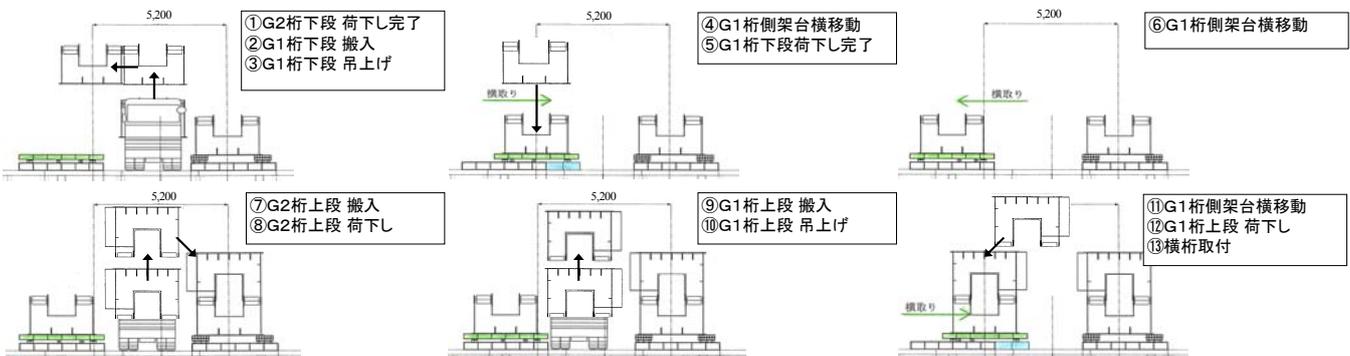
図-3 横移動ステップ図（A1 から A2 を望む）

そこで、横移動設備を設置し、構台設備中央におけるトラックの進入幅を確保する計画とした。

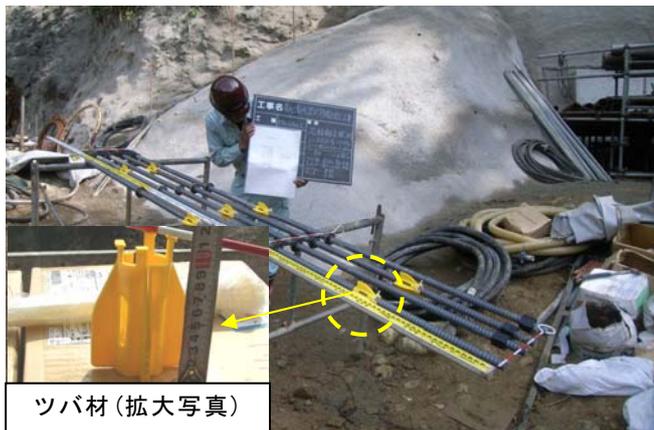
写真-4 EPルートパイル芯材

機械開削案では、開削土量が約7,500m³にも達すること、施工箇所が急峻な谷間であり重機作業が極めて困難であることから、地山補強対策を実施した。具体的には、ボーリングマシンにて削孔した地山土中に、写真-4に示すような樹脂製のツバ材を取付けたPC鋼棒からなる「芯材」を必要本数挿入し、モルタルを注入して定着させることで、所要の地耐力を確保する手法「EPルートパイル工法（地山補強土工法）」を採用した。

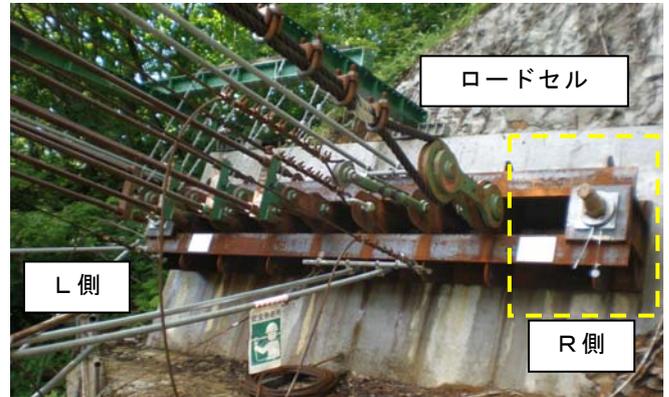
写真-5 ロードセル設置状況（アンカー設備全景）

油圧式ロードセル（簡易荷重計）をグラウンドアンカー先端（支圧板部）に設置し（写真-5）、アンカー設置時から架設完了までの緊張力管理を行った。これにより、緊張力の低下要因となる①台座コンクリートの地山への沈下、②アンカー定着部における付着切れ、③アンカー本体の鋼材のリラクゼーション等の不具合がないことを確認し、安全に

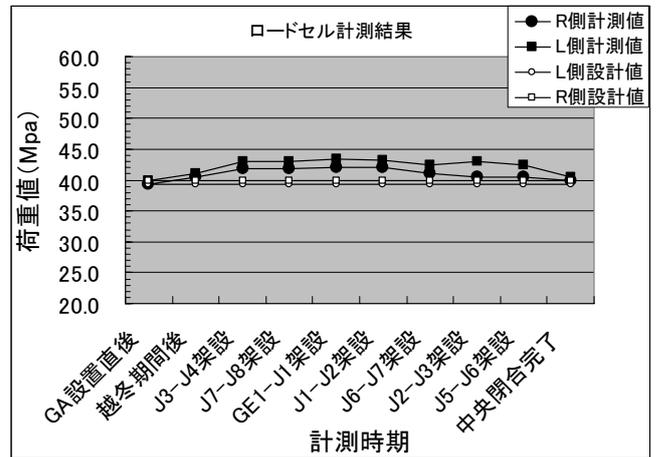
図-4 ロードセル計測結果

また、架設途中におけるケーブル設備の状態を、各箇所の目視点検だけでなく数値的に確認・記録することが可能となった。計測結果を図-4に示す。

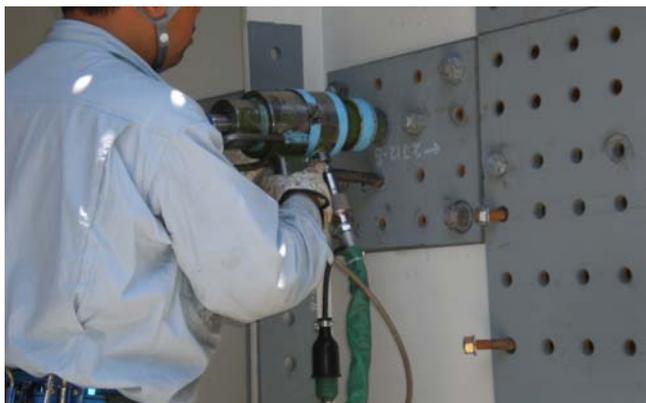
写真-6 エスパーレンチ使用状況

本工事では、クマタカの営巣地が架設地点の背後にあり、工事によるクマタカへの影響を最小限に抑える必要があった。そこで、鋼桁架設時の孔位置合わせ作業をドリフトピン打撃方式に代え、専用ピンを用いた油圧圧入方式（エスパーレンチ）（写真-6）によるものとし、騒音の低減によりクマタカへの刺激を抑えた。

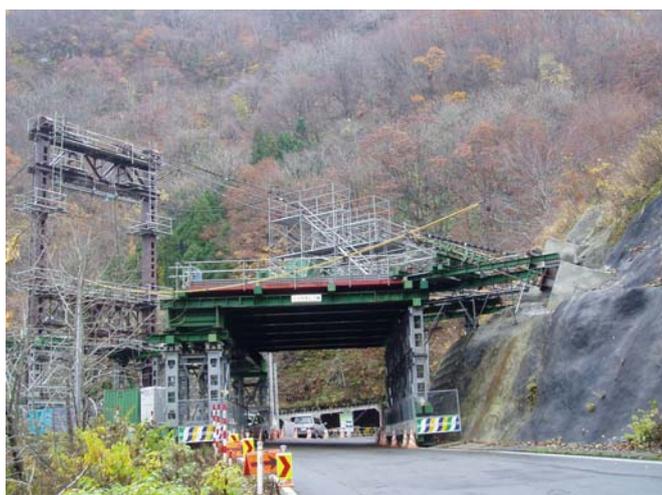
写真-7 県道防護工

本工事の施工にあたり、ケーブル設備が A2 橋台側背後を通る県道 349 号線上を通る計画であった。そこで、ケーブル類の万一の損傷・断裂による県道利用者への第三者災害を未然に防止するために、県道上に防護工を設置した(写真-7)。これにより、ケーブルの断裂による一般車両へのケーブルの直撃を防止することができるとともに、施工中の資機材の県道上への落下も防止することができた。

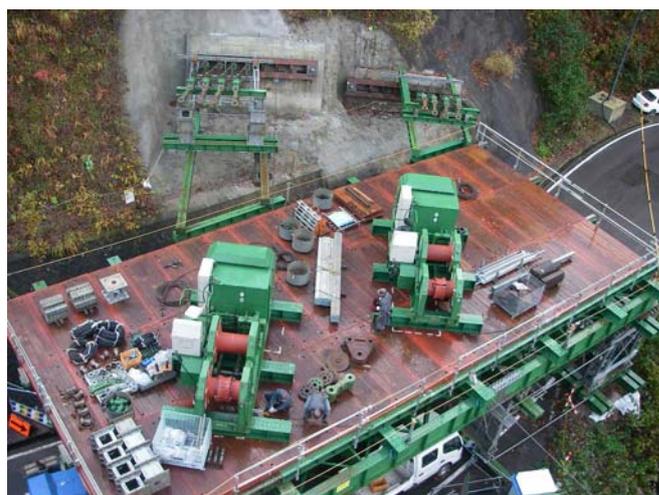
写真-8 県道防護工上ウィンチ設置状況

また、ケーブルクレーン用複胴ウィンチの設置計画にあたり、これを地上に設置した場合、県道上に突出することとなり、常設規制帯を要することとなった。そこで、当該防護工上にウィンチを配置することで、県道への影響を低減することが可能となった(写真-8)。
