# 一般国道1号藤枝BP拡幅鋼桁架設と既設鋼桁補強

## WIDENING OF FUJIEDA BP BRIDGE BY CONSTRUCTION OF NEW STEEL GIRDER AND REINFORCEMENT EXISTING STEEL GIRDER

新小田 拓也<sup>1)</sup> 有村 英樹<sup>2)</sup>  
 Takuya Shinkoda Hideki Arimura

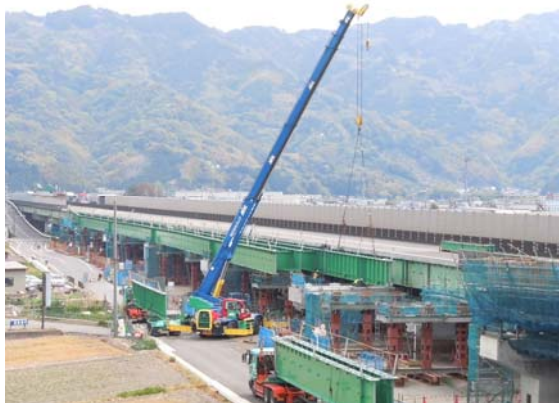
写真-2 新設桁架設状況

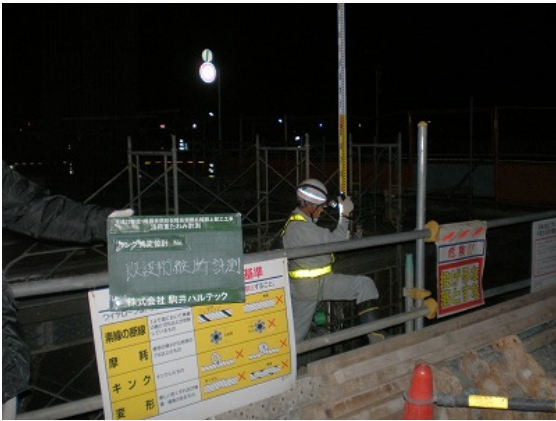
「縦断形状計測」については，既設桁線形計測を交通量が少ない夜間に行うこととし，計測方法はスタッフを各格点の下フランジに当て，レベル計により計測を実施した（写真-3）。

写真-3 縦断形状計測状況

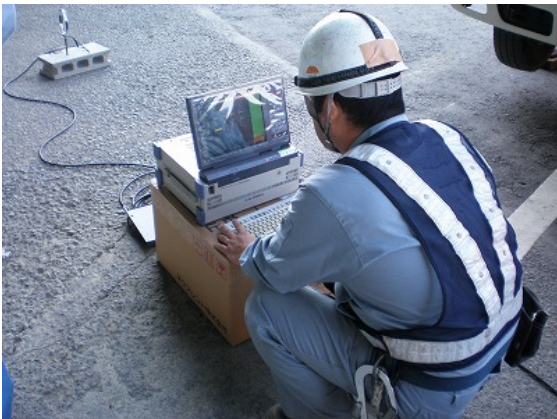
計測方法は既設桁の各格点にピアノ線を介したリング式変位計を設置して1格点当り約20分～30分間の連続計測を行った。なお、計測間隔は100Hz(1秒間に100回計測)とした(写真-4)。

写真-4 活荷重たわみ計測状況

計測の結果、本工事では通行車両が途切れた際の活荷重無載荷状態でのデータが得られ、かつ既設橋の健全性が確認できたので、キャンパー値への反映は縦断実測値を採用し、また、Aランプ橋の位置及び高さを実測し、すり付けできるように拡幅桁のキャンパー、線形の調整を行った。

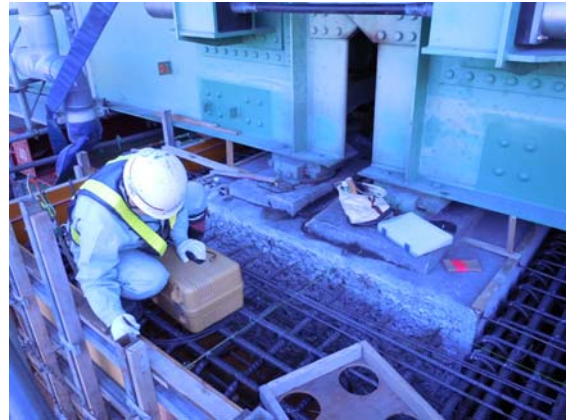
下部工の精度についての対応策は、新設桁と既設桁を横桁・対傾構で連結するため正確な沓座位置の決定が不可欠であった。当工事では既設桁の計測、下部工沓座芯出し測量を行い、下部工事に指示することで施工精度の向上を図った(写真-5)。

写真-5 沓座芯出し測量

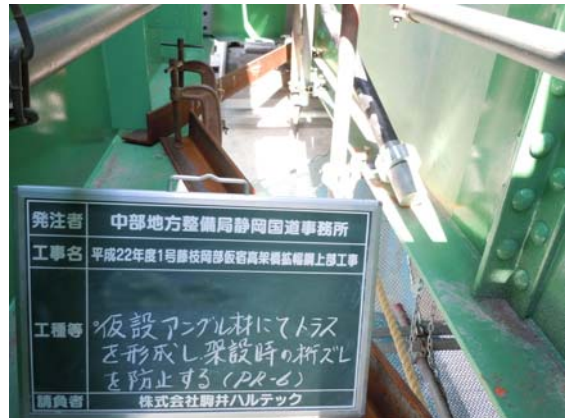
I桁単独の架設状況が生じるため、仮設材(形鋼)に

てトラス構造を形成(ブレイキトラスの取付)し、既設桁より支持することにより架設時の安全性・桁ズレの防止を行う工夫をした(写真-6)。

写真-6 仮設材によるトラス構造の形成

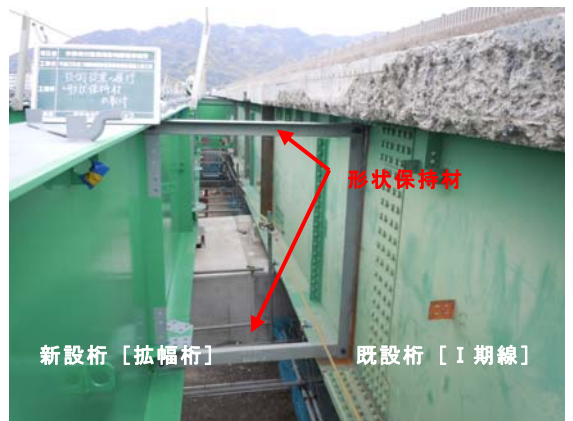
既設桁と新設桁の桁間を一定間隔に保持する方法として、形状保持材を設置した。これは架設した主桁の転倒防止にもなり、既設橋と新設橋との死荷重差により桁の回転が生じても形状保持材により新旧桁間を一定間隔に保持する役割とした(写真-7)。

写真-7 形状保持材の設置

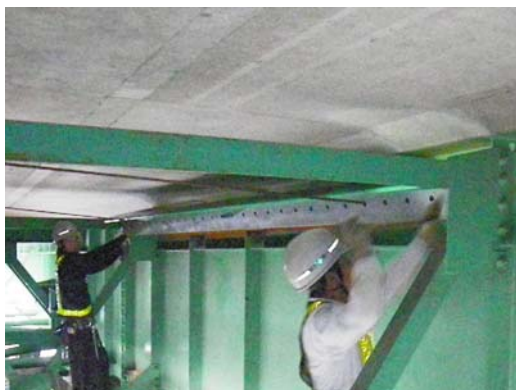
補強材設置について、部位によっては部材長等製作誤差の余裕が少ない箇所もあり、設置については細心の注意を払い実施した（写真-8,9）。

写真-8 補強部材設置状況

既設補強材を荷上げ時には、既設の下横構、排水管等が近接するため干渉等に注意して荷上げを行った。また補強材取付けの際もワイヤーとレバーブロックを使用して所定位置まで持ち上げることで設置を行った。

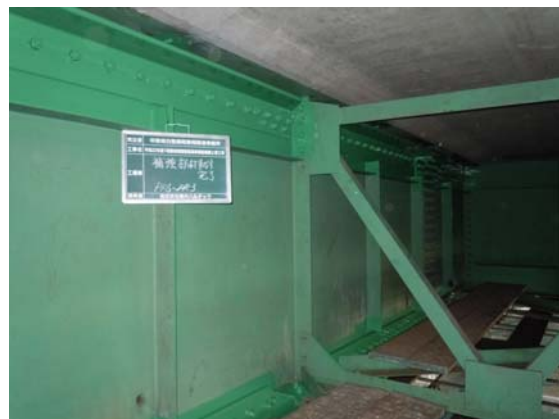
写真-9 補強部材設置完了状況
