国道 210 号 天神橋の橋梁補強工事

REINFORCEMENT OF TENJIN BRIDGE

2. 工事概要

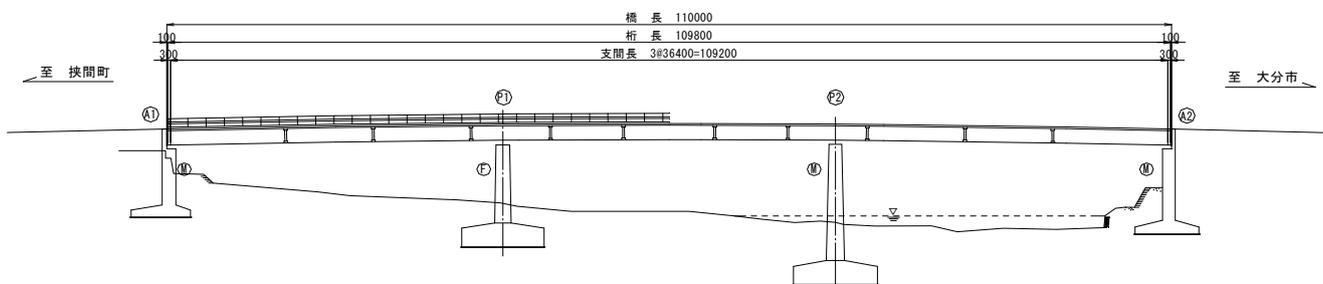
図-2 橋梁一般図

橋 長：110.0m

橋梁形式：鋼 3 径間連続非合成鉄桁

支 間 長：3×36.400m

全 幅 員：9.5m

工事内容：鋼桁補強，支承取替，橋脚補強

橋梁一般図を図-2 に示す。

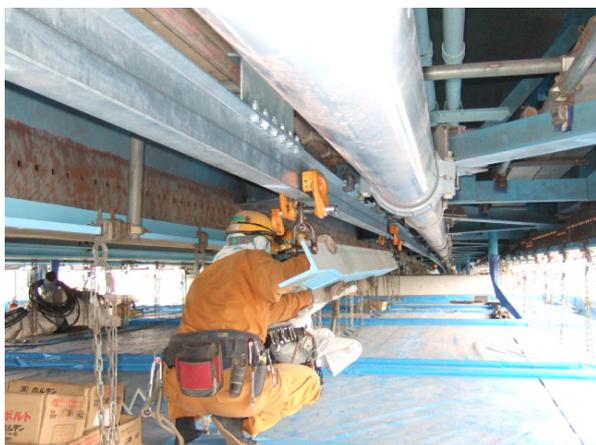
写真-1 部材運搬状況

- ①部材は、大きい部材で重量1.5t・長さ5mあることから、橋軸方向へ移動装置を設置し、運搬することとした。部材運搬状況を写真-1に示す。

A1-P1間の橋梁下面へは、運搬車両が乗入れ出来ることから、A1-P1間へ部材の吊り上げ場所を設け、そこから橋軸方向に運搬できるようにした。

- ①河川を跨ぐ橋梁のため流水部上(P1-A2間)においては、橋梁下面から直接部材を取込むことが出来なかった。また国道210号は、大分自動車道と平行していることから交通量が多く、橋面上からの部材取込みも困難であった。
- ②補強部材の設置において、重量物を吊り上げるピース等が無い場合、主桁の上部へ部材を設置する方法に検討が必要であった。

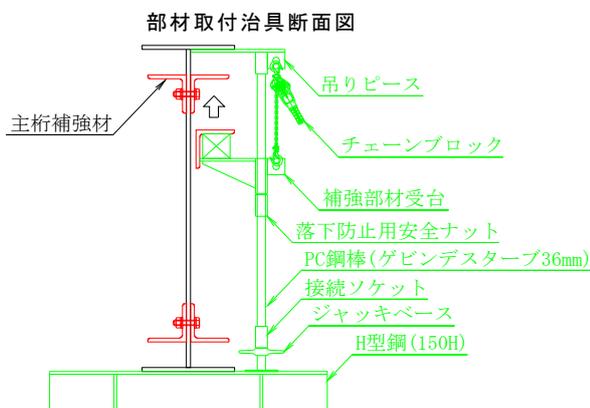
図-3 部材取付治具

- ②主桁上部への部材の設置は、部材取付治具を製作し対応した。部材取付治具を図-3に示す。

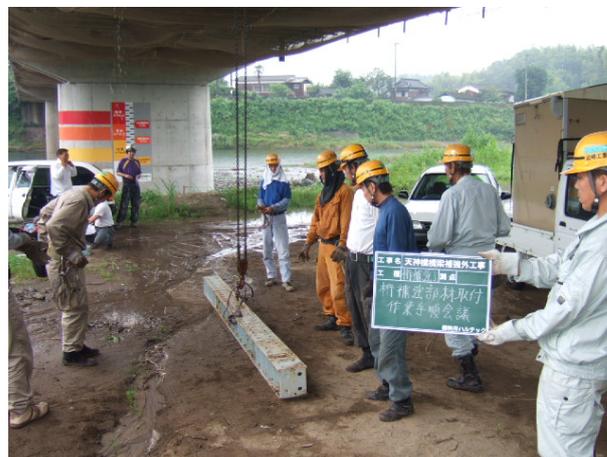
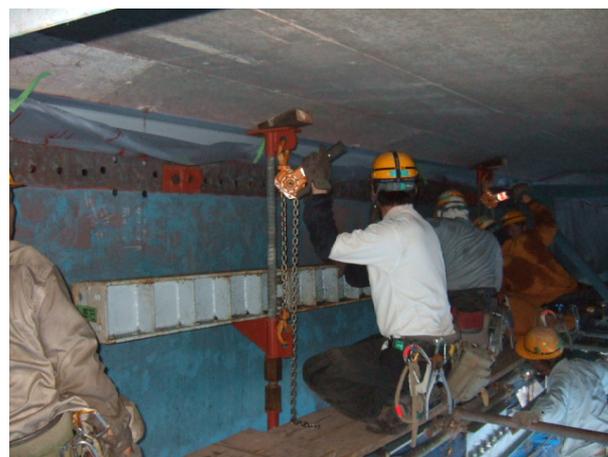
写真-2 作業手順の演習状況

上記の作業において、作業中のトラブルを未然に防ぐために、施工手順会議を開催し、また模型を用いて施工手順の演習を行った。

施工手順の演習状況を写真-2に示す。

(a) 補強部材吊上げ

(b) 補強部材運搬

部材の設置については、施工手順の演習をしたことで、作業員全員が施工時のポイントを把握し、狭い場所においてもスムーズに部材の運搬・設置が出来た。また事前に作業の流れを作業員全員が把握したことで、無事故・無災害で作業を終えることが出来た。
