WIDENING CONSTRUCTION OF YAMATOGAWA BRIDGE

本工事は、供用中の大和川大橋において、阪神高速大和川線へ接続する左折用車線を追加するため、桁を増設し床版拡幅を行うものである。新設桁の架設に加え、既設床版の一部打ち替え・補修、地覆改良や伸縮装置の取替え等を行った。

工事名：国道 26 号大和川大橋拡幅上部工事

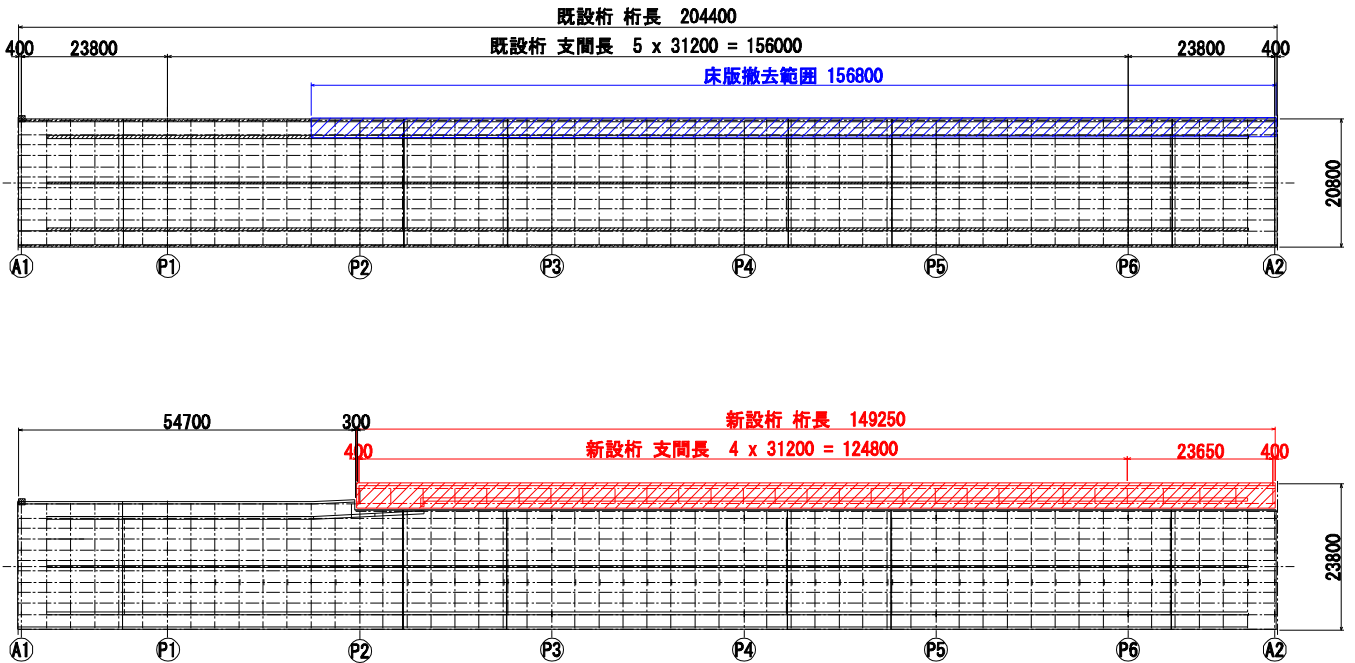
橋梁平面図を、拡幅部断面図を に示す。

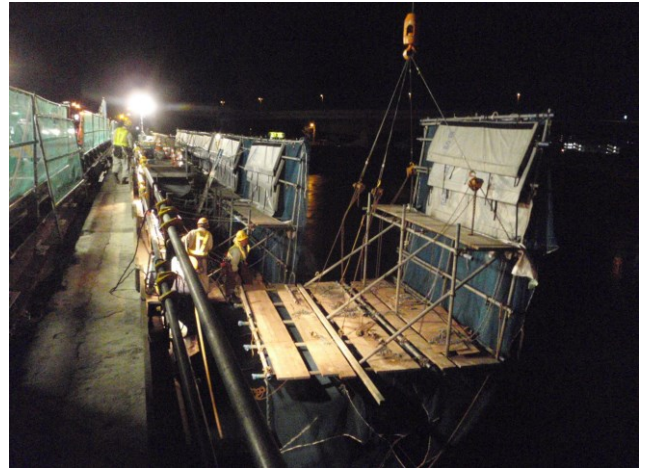
また、足場構造を約6mの長さでパネル構造にし、クレーンを使用してパネル単位で設置・撤去を行える構造とし、作業時間の短縮を図った ()。

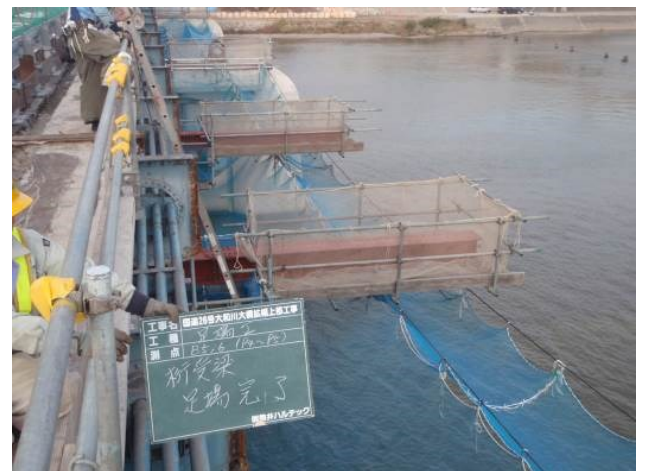
道路規制は、大阪府警本部と協議を行い片側2車線の夜間規制とすることで了承を得た。桁の仮受けは、河川上のためベントが設置出来ないことから、既設橋に受け梁を設置し、支持する構造とした ()。

さらに、車線規制しクレーン架設している状態における既設橋の応力照査を実施し、問題ないことを確認した。

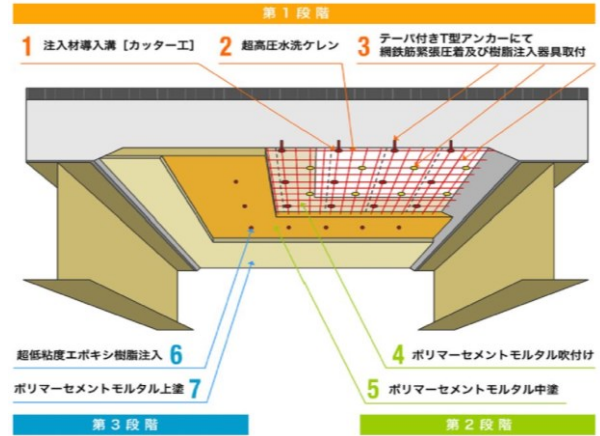
補強工法は、床版長寿命化対策工法の一つで車両規制を行わずに行える下面増厚工法のスーパーホゼン式工法 (NETIS;CG-110038-A) とした。施工概要を に示す。

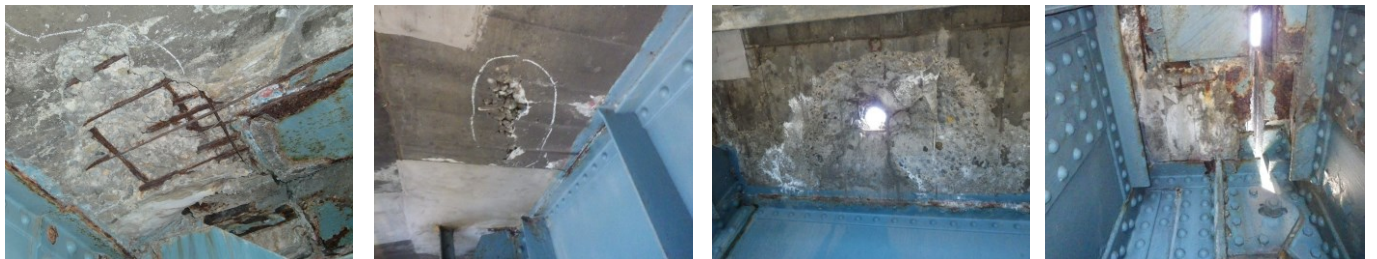
①テーパ付 T 型アンカー (以下アンカーと呼ぶ) にて網鉄筋を緊張圧着固定することにより、既設床版と網鉄筋の挙動を等しくすることができる。その効果により、振動や歪みの影響を低減させて施工することができる。また、アンカーの一部は樹脂が注入できる構造となっている。

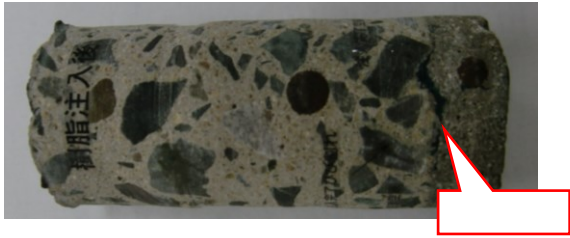
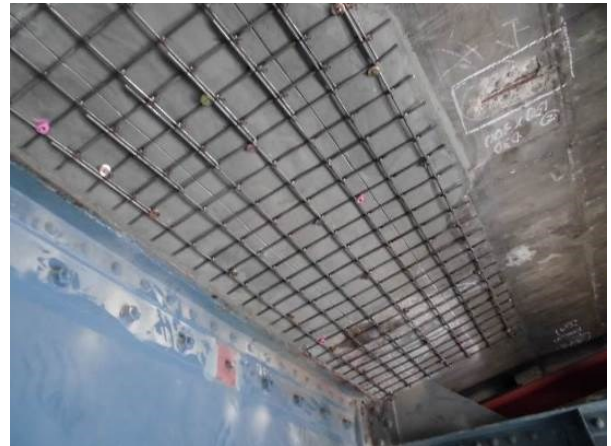
②アンカーから樹脂を注入し、予め設けた注入材導入溝を用いて全面に拡散させ、既設床版とポリマーセメントモルタルを一体化させる。しかし、クラックに樹脂が注入されるか疑問であったため、試験体によって注入されているか確認した。さらに実橋でも一部コアを採取し、注入確認を行った（ ）。

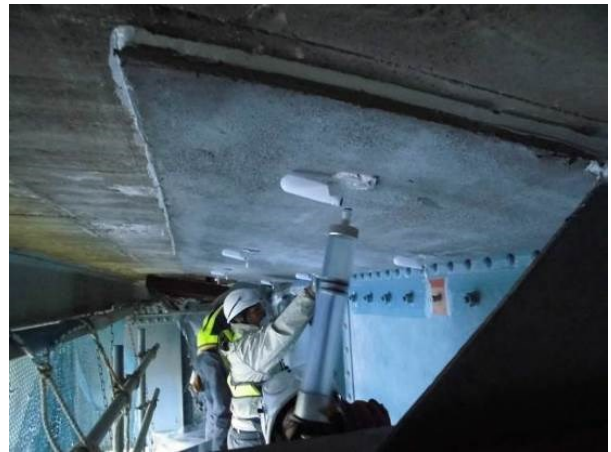
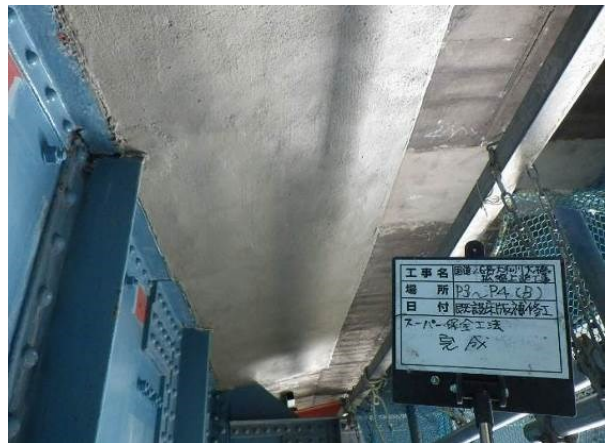
断面欠損部とコンクリート剥落や鉄筋露出・腐食の損傷部に分け、 に示す補修・補強の施工手順とした。また、施工状況を に示す。

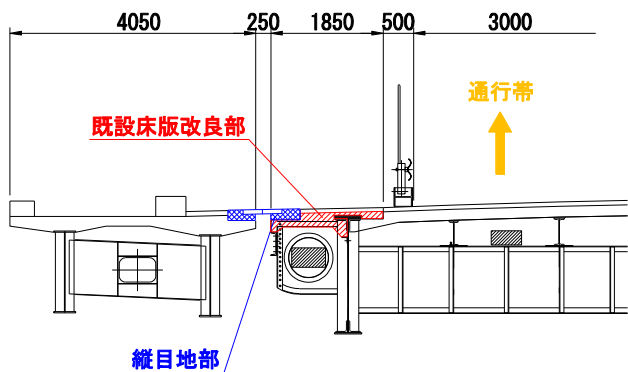
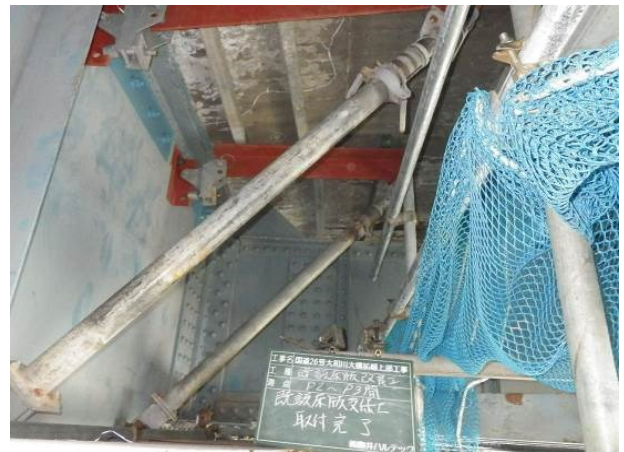
既設床版の改良部は、 に示す通り車両が既設橋の通行帯を走行する近傍で、施工しなければならない状況であった。事前に補強は行ったものの、車両走行による

振動・衝撃により想定してしない位置からのクラックや剥落等の損傷がコンクリートに発生することも懸念された。また、既設床版は強度試験を行ったが経年劣化により局所的に耐荷力が低下している可能性があるため、床版施工時の安全対策が必要と考えた。

経済性と過去の工事实績より、既設床版の改良部と縦目地の後打ち部には、膨張材を添加した早強コンクリートを使用することとし、クラックが発生した場合は、その程度によって補修を実施する等の対策を行うことを事前に計画した。
