県道鳥取鹿野倉吉線（片柴工区）橋梁上部工事 （橋名：出会橋）

CONSTRUCTION OF BRIDGE SUPERSTRUCTURE AT DEAIHASHI BRIDGE

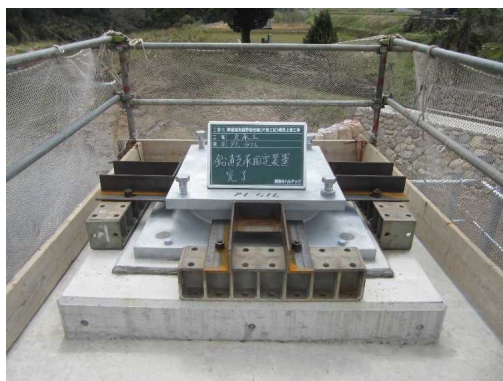
写真-3 P1 橋脚固定装置（橋軸・橋軸直角方向共に固定）

本橋には、機能分離型支承が採用されている。桁架設時には曲線桁特有の温度変化による水平移動が橋軸・橋軸直角方向共に生じるため、写真-3, 4 に示す支承の水平移動を制限する固定装置を仮設備として設置し、桁架設完了後に支承固定（グラウト打設）を行い、本装置を撤去した。

固定装置の設置要領は、完成時の固定条件に合わせることで、固定支点となる P1 橋脚鉛直支承では橋軸・橋軸直角方向の水平移動を制限し、橋軸方向のみ可動支点となる A1, A2 橋台鉛直支承に対しては、橋軸直角方向の水平移動を制限することとした。
