岩出 IC Dランプ橋

CONSTRUCTION OF D RAMP BRIDGE IN IWADE IC

紀北西道路岩出 IC Dランプ橋上部工事は、このうち岩出根来 IC の下りオフランプの橋梁であり、最小半径 50m の平面線形を有する連続箱桁橋である。

橋梁形式：鋼 5 径間連続非合成箱桁橋

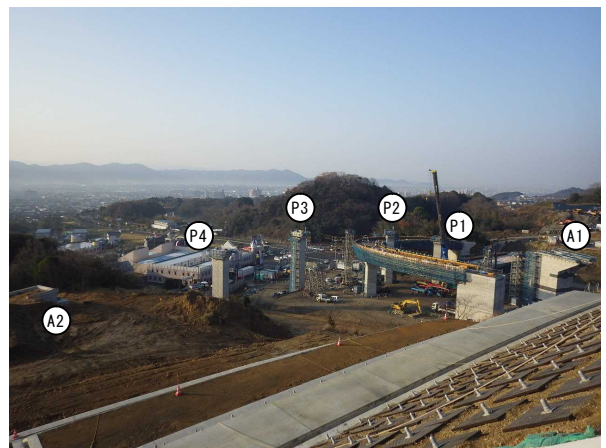
写真-5 現場着手時のヤード状況

工事着手時にはどのように架設を行うかも考えられない状況であった（写真-5）。

- ①本線部の切土・盛土工事のため、ダンプ車の動線を必ず確保しなければならない。
- ②ヤード内を流れる洞尾川（うつおがわ）の暗渠工事及びヤード内仮水路の撤去のため、ヤードが分断される期間が生じる。
- ③P4～A2 径間は、A2 背面のヤードから架設を行う計画であったが、アプローチの工事用道路は勾配 10%以上の砂利道になっており、架設クレーン及び搬入トレーラは進入不可能である。
