福岡日田線 横断歩道橋補修工事

REPAIR WORKS OF FOOTBRIDGE ON FUKUOKA PREFECTURAL ROAD

2. 工事概要

構造概要：横断歩道橋

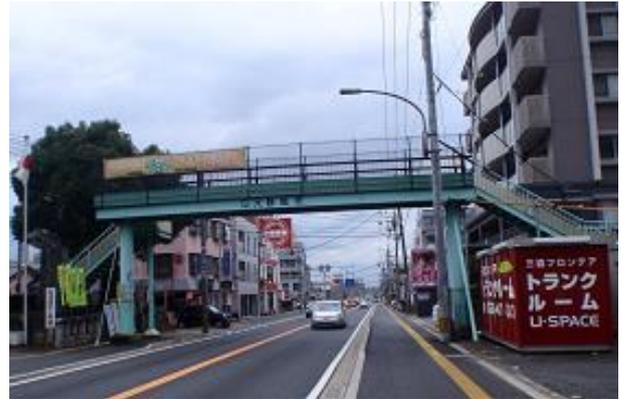
写真-1 着工前

旧橋は老朽橋であり、階段部の勾配が82%で、現行基準（50%）より急であり、安全性が懸念されたため、架け替えることとなった。また、地元小学校の通学路に指定されていることも、架け替えの理由の一つであった。

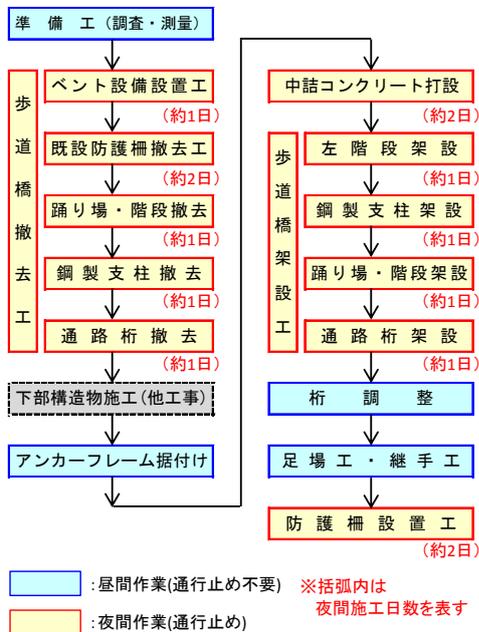
図-2 撤去・架設工施工の流れ

本工事における、夜間規制日数は、歩道橋撤去工、歩道橋架設工、その他作業を合わせると約 14 日間発生する計画であった。（図-2）

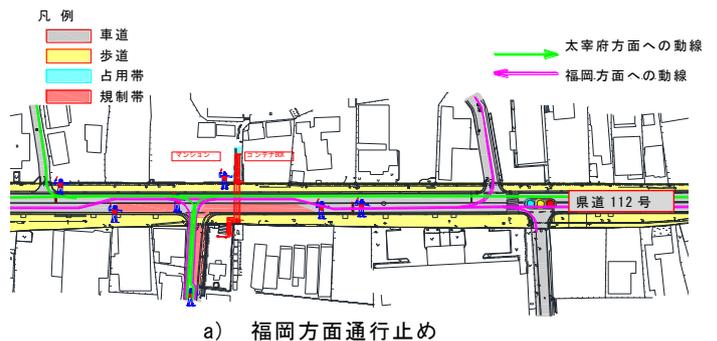
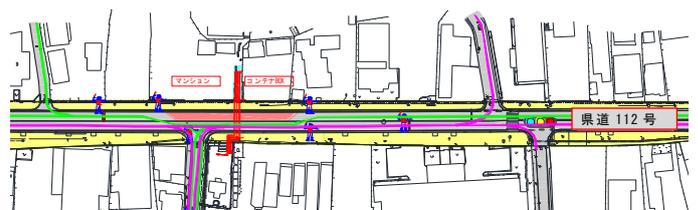
図-3 片側交互通行規制図

県道 112 号において、片側 2 車線のうち 1 車線を規制し、この中で通路桁の撤去・架設作業を行うよう、架設計画の見直しを行った。これにより、撤去時においては通行止めを行うことなく、片側交互通行規制のみで施工することができた（図-3）。架設時においても同様の施工としたが、一部で通行止めが必要となった。これに対しては、1 回あたりの通行止め時間を 10 分程度とし、これを断続的に実施することとした（図-4）。

a) 福岡方面通行止め

b) 太宰府方面通行止め

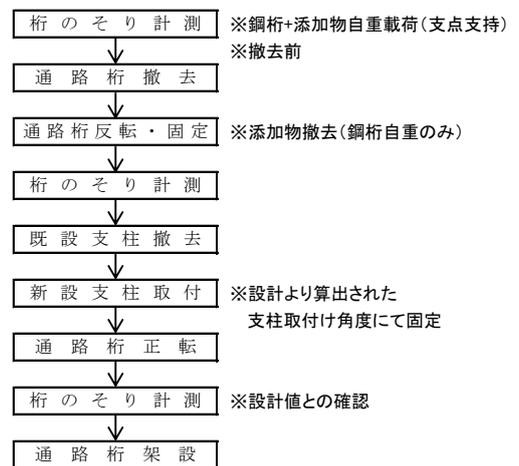
図-5 通路桁製作ステップ

を確認する必要があった。そこで、撤去前から架設までの各ステップにおいて、通路桁の計測を繰り返し行い、形状を確認した(図-5)。

最初に、通路桁撤去前に現地実測を行った。この結果、計画線形に対して上げ越しが見られたため、当初製作時に「製作そり」が設けられていることが判明した。続いて、撤去した通路桁を工場へ持ち込み、上下反転、および正転して計測した。この結果、通路桁死荷重に基づく算出値と概ね一致したため、通路桁には適切に「製作そり」が設けられていると判断した。通路桁に剛結している橋脚仕口は、橋脚の架け替えに伴い付け替える必要があったため、この結果を考慮して角度調整して設置した。

以上により、部材精度が向上し、橋脚の仕口合わせを伴う通路桁の架設を円滑に行うことができた。また、通路桁の出来形確保も死荷重たわみを考慮して適切に行うことができた。

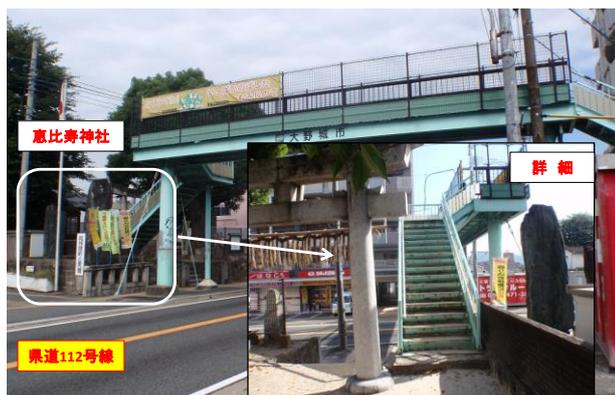
写真-6 歩道橋架橋位置（施工前）

本橋の架設位置は、県道112号が交差し県道脇には住宅地や店舗などが密集しており、歩道橋の一部は恵比寿

神社境内に建設されていた。そこで事前に隣接する土地との境界や建築限界を確認し施工を行う必要があった。

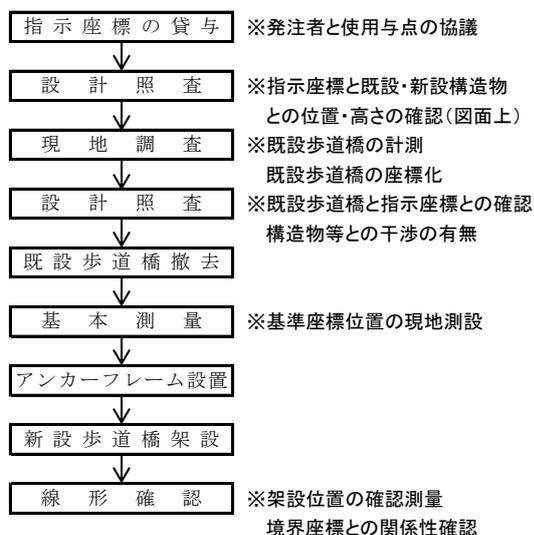
図-6 座標確認ステップ

よって、本工事では図-6 に示すステップにより境界との関連性の確認を行い、座標の再設定を行った。

架設完了後、下記について測量にて確認した。

- ①新設歩道橋の線形
- ②境界座標との関連性
- ③歩道橋と境界との位置関係

結果として、新設歩道橋の架設位置は指示座標位置に収まり、境界ならびに構造物との干渉も発生することはなかった。

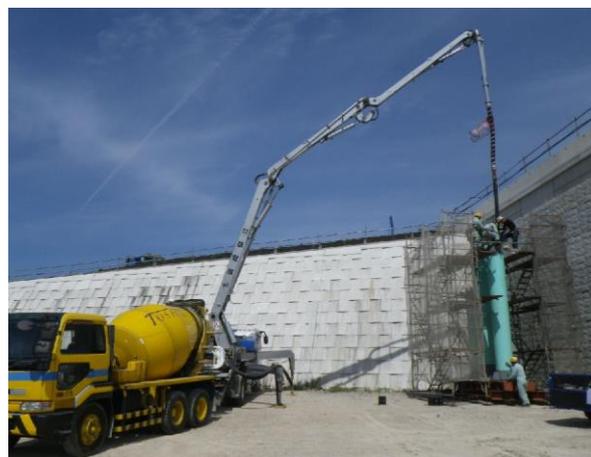
写真-7 中詰コンクリート昼間打設

そこで本工事では、橋脚架設前（昼間）に、別途ヤードにて中詰コンクリートを先行打設した。

- ①夜間打設を行う必要が無くなり、柱部の架設は1夜間で両支柱架設が可能となった。これにより、道路規制日数の削減ができた。
- ②当初計画では、中詰コンクリートを1夜間で行った後、階段桁の架設は後日行う必要があったが、事前に打設を行うことで柱部の架設から階段桁の架設を1夜間で行うことが可能となり、道路規制日数の削減ができた。
- ③夜間打設時に課題となる、騒音・振動問題が発生しないため地域住民への影響を最小限とする事ができた。
- ④昼間打設を行うことで、安全性の高い打設用足場の設置、打設時の十分な作業員の確保、充填状況が確認し易い作業環境の構築が行え、品質の良い製品を作る事ができた。
