丹生橋上下水道単独橋設置工事

CONSTRUCTION OF AN AQUEDUCT NYU BRIDGE

工事名：丹生橋上下水道単独橋設置工事
 発注者：米原市
 工事場所：滋賀県米原市折枝地先
 工期：平成 28 年 9 月 21 日～平成 29 年 4 月 28 日
 構造形式：単純 I 桁 2 連
 橋長：36.673m
 支間長：15.415m + 20.382m
 幅員：0.95m
 鋼材重量：16t
 架設工法：トラッククレーン・ベント工法
 本工事の構造一般図を図-2 に示す。

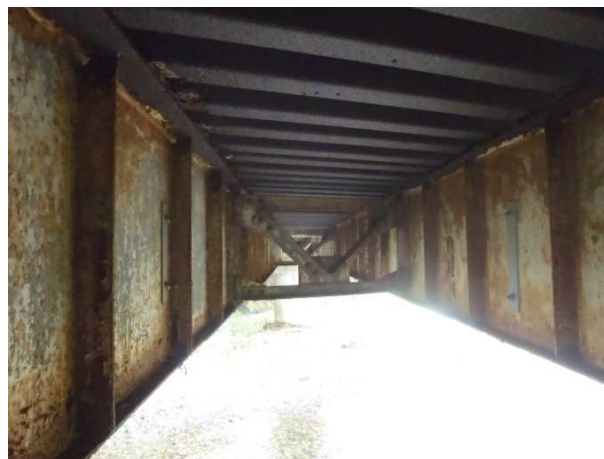
写真-1 旧橋の腐食状況

旧橋桁の腐食（写真-1）が激しいため、既に耐荷力が低下していることが懸念された。

既設床版の撤去作業には旧橋死荷重に加えて大型のコンクリート切断機や、コンクリート破碎機等の重量が橋面上に載るため、旧橋の耐力不足により崩落に至る危険性があった。

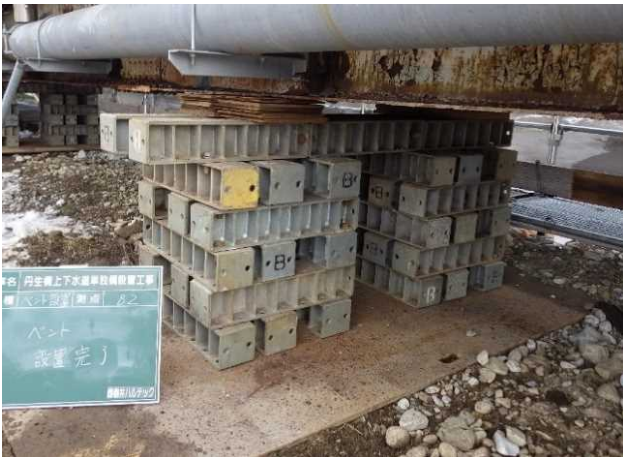
写真-2 仮受ベント設置状況

耐荷力に対しては、床版撤去の前に旧橋桁を支持するベント設備を4箇所設置し、旧橋桁撤去完了まで存置した(写真-2)。

ベントを設置したことにより、新設桁架設時の鋼重を旧橋桁に負担させず、崩落の危険性を排除し、安全性を確保した。

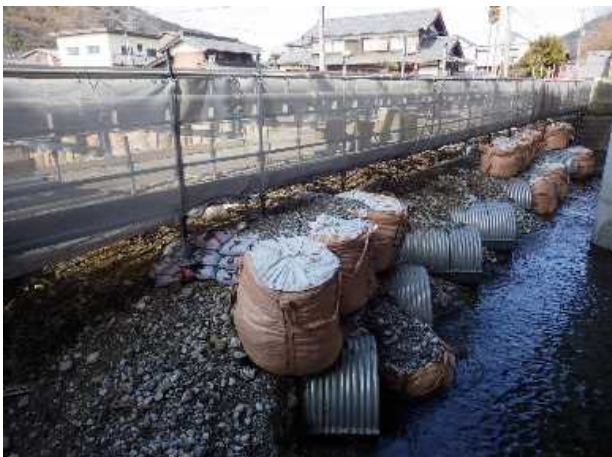
写真-3 足場設置状況

更に、足場設備についても、当初は旧橋に吊金具を取付け、吊足場を設置する計画であったが、旧橋桁の腐食状態から吊金具溶接部の信頼性が保証できないため、河川内に設置した盛土高さを桁下1mまで上げ、盛土上に直接支持する足場構造に変更した。

これにより、作業時における足場崩壊等の危険性の排除だけでなく、旧橋桁切断・撤去作業での吊チェーン等の障害物を無くすことにより、作業効率も向上することができた(写真-3)。

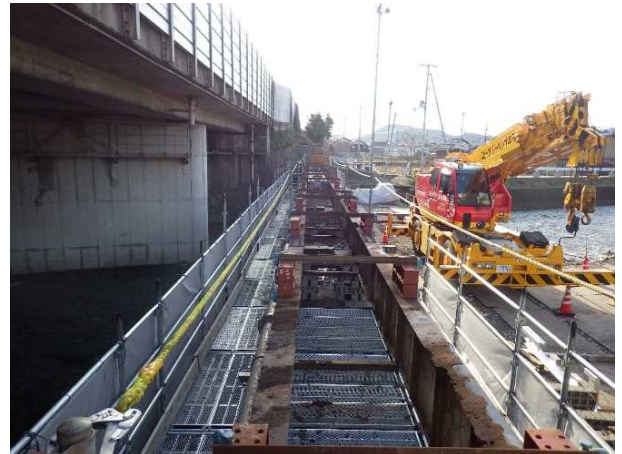
写真-4 旧橋桁仮設間隔保持材設置状況

①旧橋桁の主桁上下フランジに約4m間隔で仮設間隔保持材を設置し固定した(写真-4)。

上記2項目の対策により、対傾構撤去後における旧橋桁のねじれ変形を防止できた。

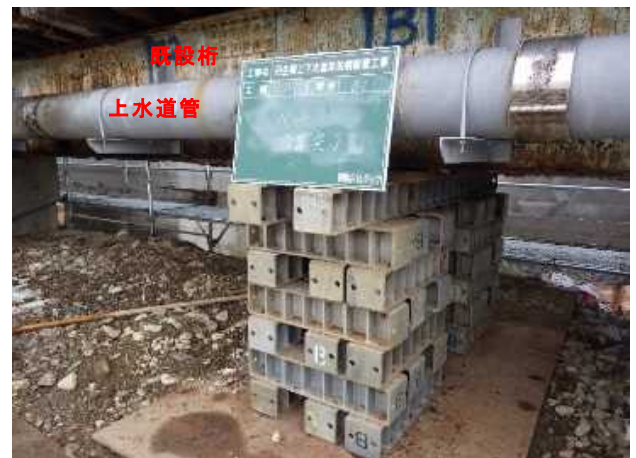
写真-5 既設桁・上水道管仮受状況

②既存の上下水道管をベント位置に合せ仮支持を行った(写真-5)。

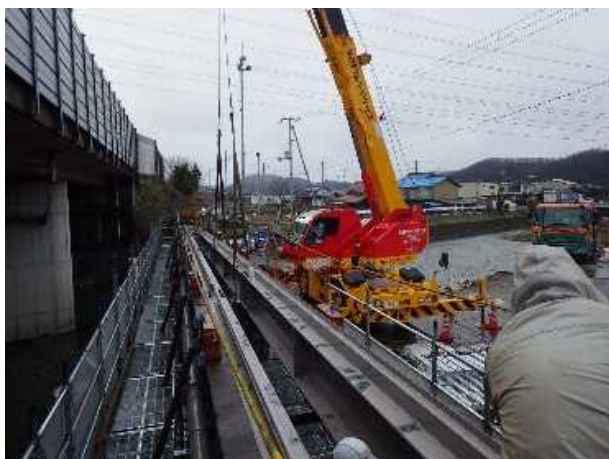
写真-6 桁架設状況

新設桁架設時の狭隘空間条件により作業できない工種は、1径間(3ブロック)を地組立にて高力ボルトまで本締めした状態で、旧橋桁間中央のベント上に仮置きし、所定位置まで主桁を横移動した(写真-6)。

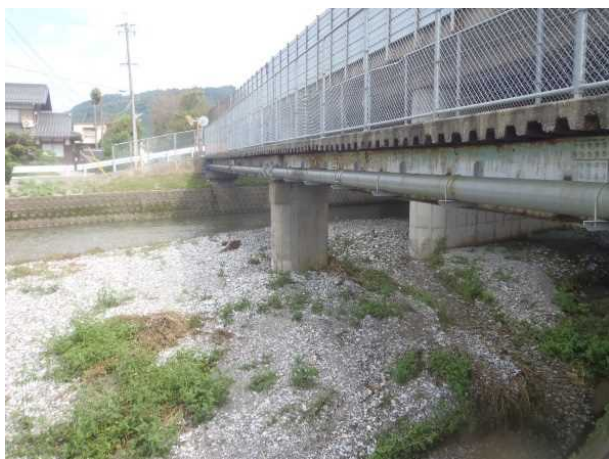
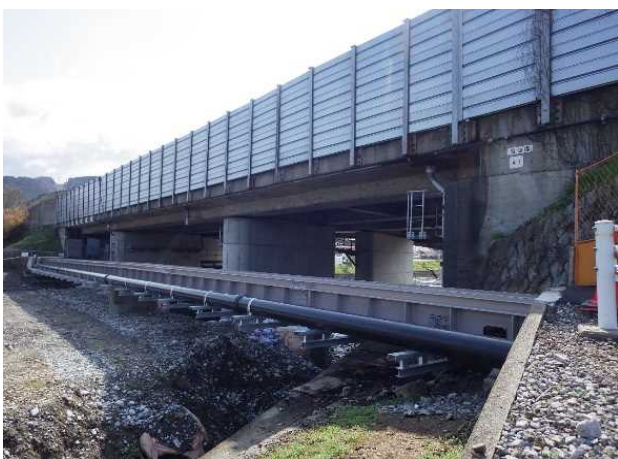
写真-7 新設桁架け替え完了

(a) 施工前

(b) 施工後

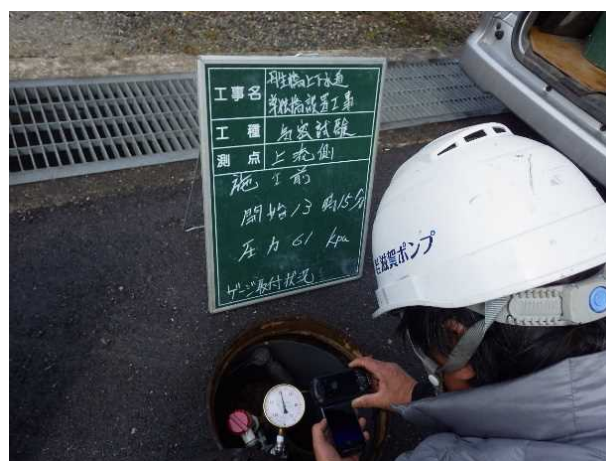
写真-8 気密試験状況

また、管内の気密性については、切り換え前後における真空管内の気密試験を実施し、真空度の変状がないことを確認した。（写真-8,9）

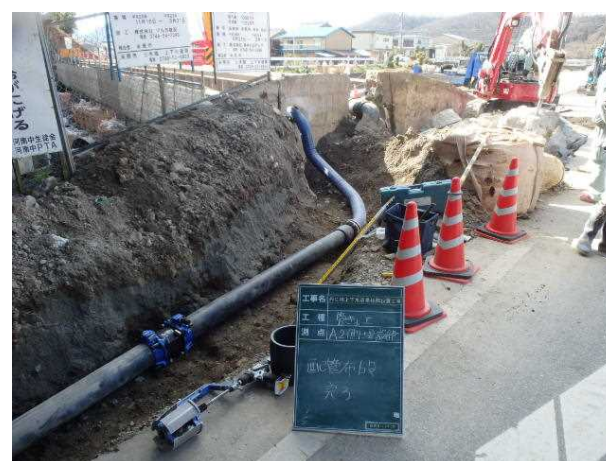
写真-9 新設管布設状況

本工事では、橋梁部と取合う下水道管路の新設管の布設および新設ルートへの切り替え施工も行った。当該下水管は真空管路となっており、近隣の汚水槽の真空弁ユ

そこで、下水管の切り替え作業は、近隣地域から放出される下水量の最も少ない午後2時から午後4時の時間帯を選定し、その時間帯内で切り替え接続部の既設管撤去および新設管連結を完了させた。
