梁端接合部の溶接施工 -これまでの経緯とこれからの課題-

神戸大学教授 博士 (工学) **岡中剛**

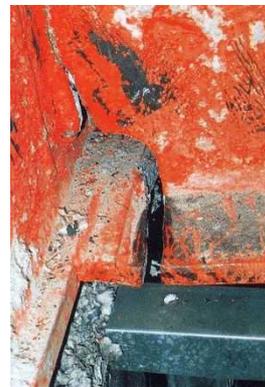
スカラップに起因する梁端破断の例りを図1に示す。当時のスカラップ形状は、スカラップ底がほぼ直角に梁フランジと交わっており、かつ、裏当て金の組立て溶接が連続して行われていた。兵庫県南部地震では、スカラップ底に延性亀裂が発生し、梁フランジの脆性破断に繋がっている。このスカ

図1 スカラップ底を起点とする破壊¹⁾

ラップ問題は、地震以前から一部の研究者によって指摘されており、スカラップ底の歪集中とフィレット部の低靱性が、脆性破壊の原因である。地震の翌年の1996年に改定された「JASS 6」には、現在の複合円形式およびノンスカラップ形式が標準として記載されるとともに、裏当て金の組立て溶接は、スカラップ底を避けて行うようになっている。

現在の「JASS 6」においても、両スカラップが併記されているが、両者の塑性変形能力には明確な差があり、やはり、ノンスカラップ形式の方が優れている。塑性ヒンジを形成する梁端については、フィレット部の破壊靱性を気にしなくても良いノンスカラップ形式を推奨したい。

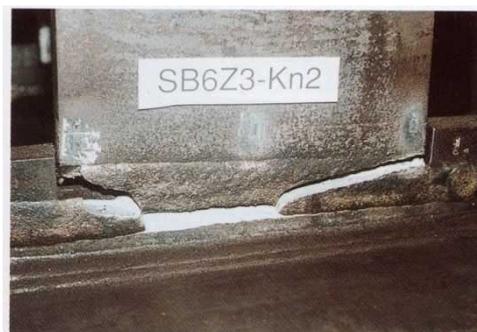
溶接部が破断した実験例を図2に示す。地震後に行われた

実大実験³⁾において、SN490B 材を梁に用いた実験に見られた破壊である。鋼製エンドタブと梁フランジの小端に形成されるスリット底に延性亀裂が発生し、溶接部の脆性破壊に至っている。

図 2 梁フランジ溶接部の破断³⁾

この実験例は、2つの問題点を示唆している。1つ目は、溶接金属の機械的性質(強度および破壊靱性)に関するもので、入熱量、パス間温度および溶接ワイヤの化学成分が問題となる。溶接条件が、溶接部の機械的性質に影響を与えることは、よく知られていたが、実験資料の蓄積と明確な規定が無かったため、適切に管理されていない場合があった。この実験例では、板厚 25mm の梁フランジを 1 層 1 パスで最終層まで溶接している。その後、多くの溶接施工試験が行われ、また、1999 年には、YGW18 が JIS に追加されている。現在では、「鉄骨製作工場大臣認定性能評価基準」に入熱量およびパス間温度の管理値が記載されることになった。

2 つ目の問題点は、付け放した鋼製エンドタブである。鋼製エンドタブのスリット底には、大きい歪集中が生じ、延性亀裂が発生し易い。一方、鋼製エンドタブの切断には、多大な手作業を要する。鋼製エンドタブに代わって、1980 年代後半から普及し始めた固形エンドタブを用いると、溶接始終端の歪集中は緩和される。しかし、固形エンドタブを用いると溶接始終端に溶接欠陥が発生しやすく、破壊の起点と欠陥位置が一致することになる。さらに、溶接始終端の欠陥は一般に適用されている UT 検査では検出が困難である。ジレンマに陥る。その後、固形エンドタブの使用に伴う溶接欠陥が塑性変形能力に与える影響を調べる実験を駒井ハルテックと共同で行い⁴⁾、その研究成果は、「鋼構造建築溶接部の超音波探傷検査規準 (UT 規準)」の付則 2 に反映されている。
