ベトナム・カンボジア視察団に参加して

REPORT ON STUDY TOUR FOR BRIDGES IN VIETNAM AND CAMBODIA

吉岡 夏樹*
Natsuki Yoshioka

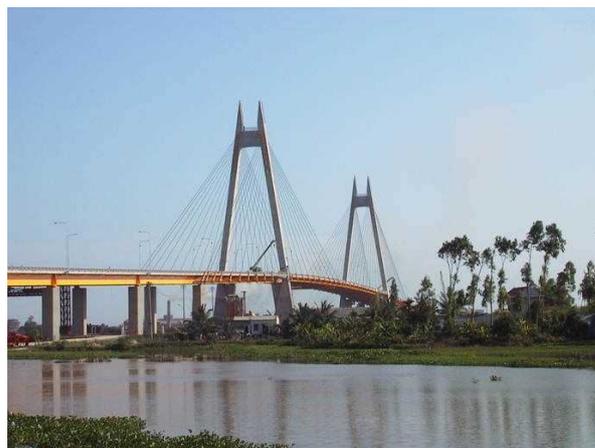
写真-1 ビン橋

ビン橋（写真-1）は、ベトナム第3の都市ハイフォン市に建設され、市街中心部と北側郊外を結び、世界遺産であるハロン湾に通じる主要幹線道路の一部である。橋梁部は、カム川を跨ぐ複合斜張橋形式で、最大支間は260mと同国最大級である。工事はハイフォン人民委員会から発注され、日本の建設会社からなる共同企業体により2002年8月に着工し、2005年5月に完成した。特徴として、床版にプレキャストRC床版が用いられている。また、2010年7月には、台風の影響を受け3隻の貨物船が衝突し、損傷を与える事故が発生した。

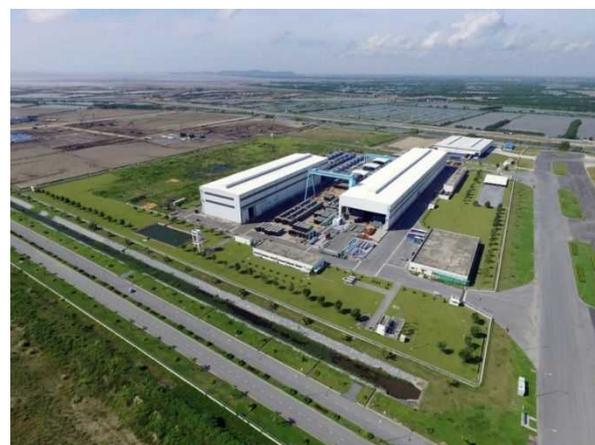
写真-2 IIA 工場

ビン橋を視察した後、IIA（IHI Infrastructure Asia Co.,Ltd）の工場（写真-2）を視察した。同社はハイフォン市の’Deep C Industrial Zone’の中にあり、ハイフォン港の直ぐ近くにある。在籍している日本人は社長と工場長の二人である。加工、溶接、塗装等の作業は日本のIHIグループ会社の日本工場での技能実習により訓練された従業員約150名により行われていた。

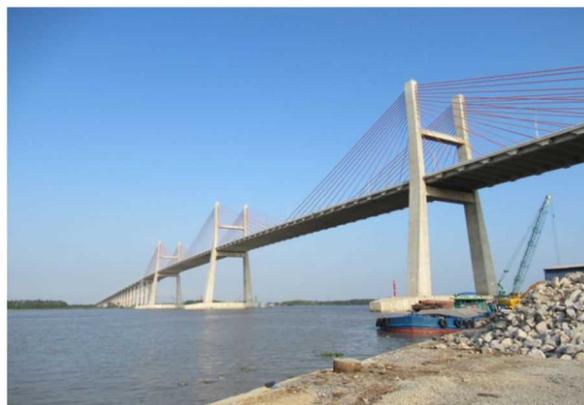
写真-3 バクダン橋

バクダン橋(写真-3, 4)は、ベトナム東北部のクアンニン省ハロン市とハイフォン市の間に流れるバクダン川に架かるPC斜張橋とPC高架橋のアプローチ部分を合わせた5.4kmの橋梁である。本橋梁は、同市を結ぶ全長約25kmの高速道路の一部のプロジェクトとして、2015年1月に着工され、2018年9月に開通した。

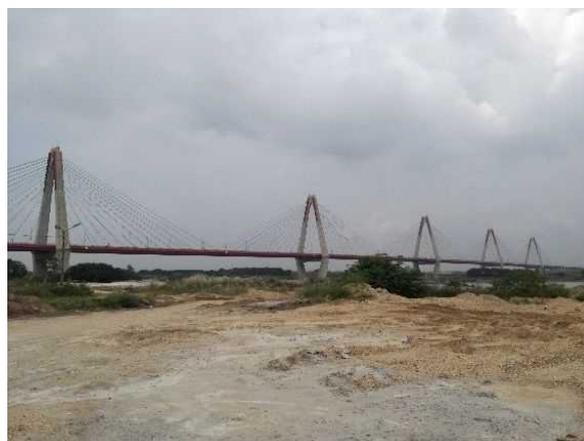
写真-5 ニャットン橋

ニャットン橋(写真-5, 6)は、ホン川(紅河)に架かる日本のODA(政府開発援助)による円借款によって建設された橋梁である。ノイバイ国際空港とハノイ市中心部を結ぶ北タンロン・ノイバイ道路における交通量の増加に対応することが困難となったため、その役割を補完すべく総事業費約750億円をかけて高規格道路(環状2号線)の整備と共にニャットン橋を建設した。開通後は市中心部-空港間のアクセス改善、市内交通渋滞緩和、物流の効率化に寄与している。

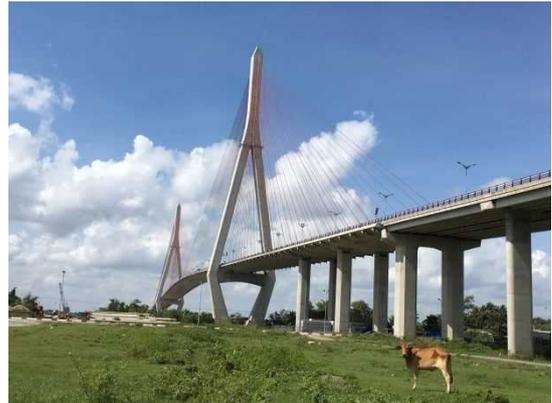
写真-7 カントー橋

カントー橋 (写真-7) はベトナム南部最大の都市ホーチミン市から南西に約 170km に位置するカントー市にあり，ベトナム南部のメコン河最大の支流ハウ川を跨ぎビンロン省からカントー市を結ぶ，ベトナム国道 1 号線のバイパス機能を担う橋梁である。南北のアプローチ橋と東南アジア最大となる中央スパン 550m の鋼コンクリート複合斜張橋からなり，全長は 2.75km におよぶ。カントー橋建設プロジェクトは，メコンデルタと後背の消費地ホーチミン市を結ぶ路線上のボトルネックの解消を目的とするものである。本プロジェクトは，JICA による F/S 調査を経たのち，ベトナム政府の要請を受けて，日本の円借款事業として建設が進められた。

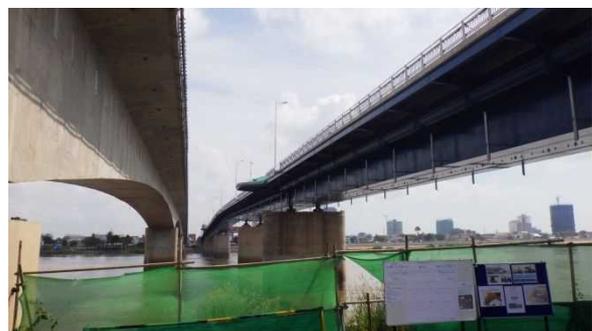
写真-9 チュルイ・チョンバー橋 (右側)

シアヌーク前国王によって「カンボジア日本友好橋 (通称：日本橋)」と名付けられた本橋は，首都プノンペンの北，トレンサップ川に架かっており，正式にはチュルイ・チョンバー橋 (写真-9) という。本橋の隣には中国の会社が施工したコンクリート橋が架かっている。

本工事は中央に橋長 541m の 2 径間+3 径間+2 径間の連続鋼床版箱桁橋，その両側にアプローチ橋である PC 橋，そして取付道路を含んだ施工区間 941m におよぶ橋梁改修工事である。施工は日本の建設会社が行っている。本工事には日本の様々な新技術 (セーフティ SK パネル，循環式エコクリーンブラスト，SFRC 舗装) が取り入れられていることも特徴である。
