# 大津信楽線新6号橋上部工工事

## CONSTRUCTION OF THE NEW 6th BRIDGE ON OTSU-SHIGARAKI LINE

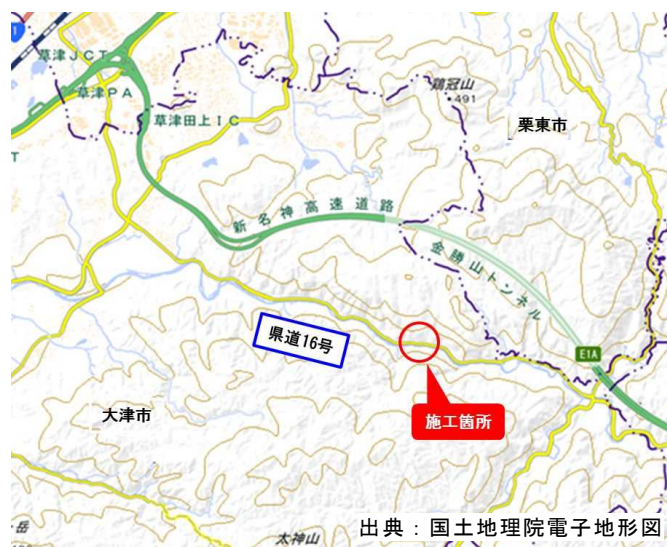
図-1 施工場所

本工事は、大戸川ダムの建設に併せて整備が計画された県道16号付替え整備事業の一つである(図-1)。特徴としては、工事用道路から架橋位置まで約35mの高低差があり、架橋位置へのアプローチには多段栈橋を利用して施工する必要があった。

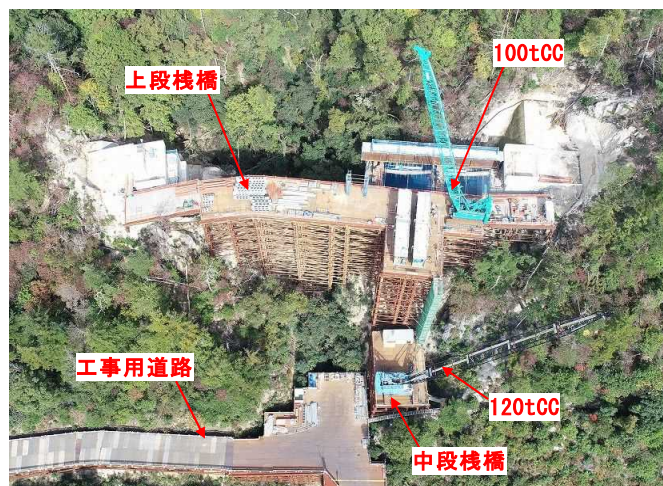
写真-1 栈橋とクレーンの配置状況

写真-1 に示すように本工事では工事用道路と架橋位置の高低差の課題を解決するため、多段栈橋を使用した鋼桁架設を行った。現場で使用するクレーンは、鋼桁架設用として上段栈橋上に 100t 吊クローラークレーン（以下、100tCC）、100tCC の組立・解体用として中段栈橋上に 120t 吊クローラークレーン（以下、120tCC）を配置した。

- ① 工事用道路に 100tCC を組立
- ② 工事用道路に設置した 100tCC を使用して、中段栈橋に 120tCC を組立
- ③ 120tCC を使用して、工事用道路の 100tCC を解体
- ④ 解体した 100tCC を上段栈橋上に再度組立

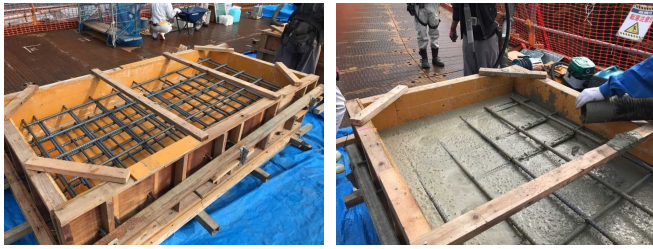
写真-3 縦横断 6%勾配を考慮した供試体

本橋は縦断方向6%、横断方向最大6%の勾配を有するため、圧送試験時に、写真-3に示す縦横断6%の勾配を

再現した試験体を作成し、打込み方法、表面仕上げ状況を確認した。結果は、勾配の影響による極端な横流れは見られなかったが、写真-3に示すように縦横断の低位側へコンクリートが徐々に流れていく様子が見られた。そのため、打込み時にはコンクリートが流れないように勾配の低いA1橋台・栈橋側から打込みを行い、かつ床版厚も随時確認した。

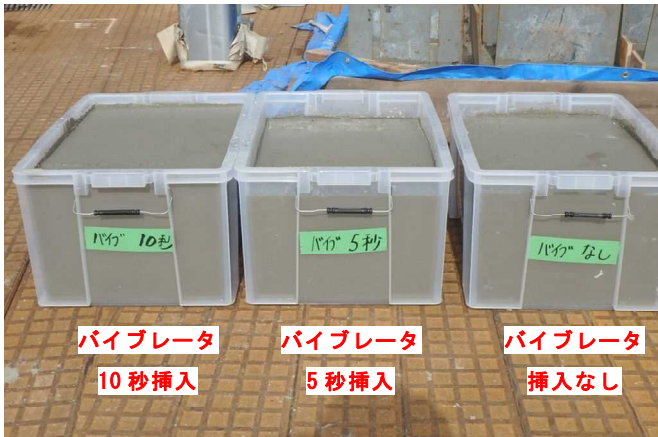
写真-4 バイブレータ挿入時間の確認

バイブレータ挿入時間は、写真-4に示す「挿入なし」、「挿入時間5秒」、「挿入時間10秒」の3パターンを比較し、バイブレータ挿入時間を決定した。比較の結果、「挿入なし」の供試体では、明らかなジャンカが認められた。

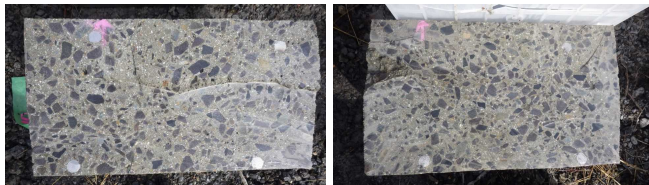
写真-5 バイブレータ挿入時間の差異による切断面の確認

また、写真-5に示すようにバイブレータの挿入時間は5秒と10秒では気泡数に若干の差があるものの、明確な差は確認できなかった。実際の施工では、振動不足とならないように10秒を目安に挿入することとした。

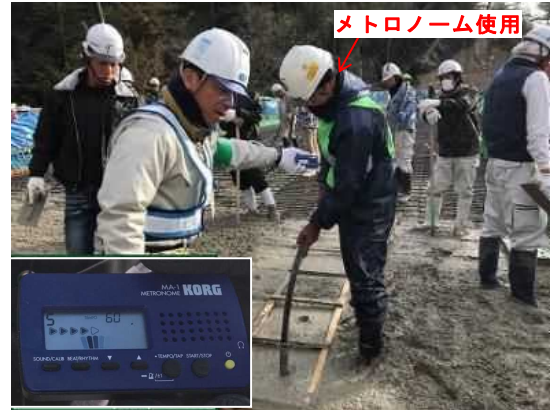
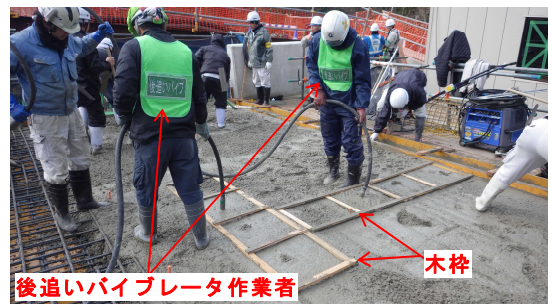
写真-8 床版コンクリート打込み時の工夫

床版コンクリート打設工では、写真-8 のように以下の工夫を行った。

- ① バイブレータの挿入時間を作業者が装着したメトロノームでカウントし、管理した。

- ② 木枠を使用してパイプレータ挿入間隔（50cm）を確実に施工した。
- ③ 後追いパイプレータによる充填性をより確実に確保した。

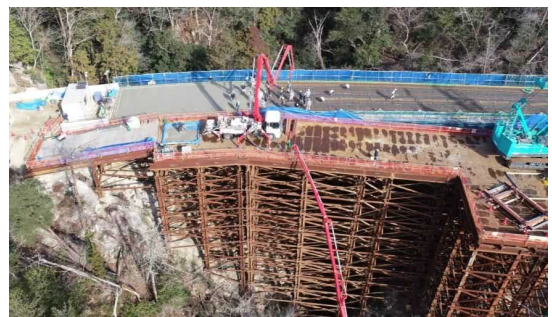
写真-9 床版コンクリート打込み状況

写真-9 に床版コンクリート打込み状況を示す。
