# 高力ボルト摩擦接合継手への さび促進剤の適用に関する検討～現場施工試験～

## STUDY ON APPLICATION OF IMPROVED RUST ACCELERATOR TO FRICTIONAL JOINTS WITH HIGH STRENGTH BOLTS

吉岡 夏樹\* 橘 肇\*\*  
Natsuki Yoshioka Hajime Tachibana

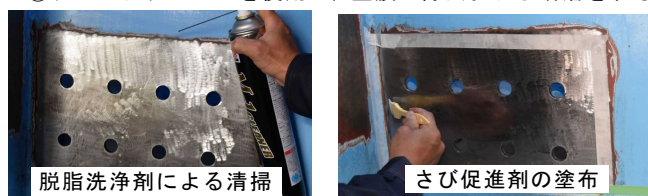
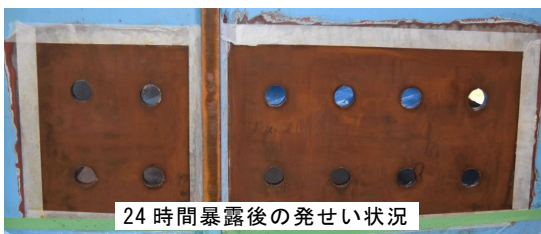
図-1 施工手順

左：ディスクグラインダ，右：ダブルアクション  
(別試験体)

- ①ディスクグラインダを使用し，塗膜を除去する。  
②ダブルアクションを使用し，塗膜の除去および研磨をする。

- ③脱脂洗浄剤を使用し，塗布範囲の粉塵，汚れ等を除去する。  
④塗布範囲外を養生テープ等でマスキングする。  
⑤さび促進剤ヒットロック K を刷毛にて塗布する。初期発せ  
いを確認後，もう一度塗布する。(100g/m<sup>2</sup> x 2 回塗布)

- ⑥24時間暴露し完了。

本試験で実施した施工手順を図-1 に示す．
