合成 2 主桁橋の床版上多点移動載荷疲労試験

ON FATIGUE TEST TO RC SLAB OF COMPOSITE GIRDERS WITH MULTI-POINT MOVEMENT AXLS

本研究は、RC 床版が損傷した状態において、RC 床版と主桁の合成効果を期待できるかどうかを把握するため、RC 床版の損傷を想定した試験体（合成 2 主桁）を作製した。試験にあたっては 3 点曲げ載荷を行い、構造システムとしての限界状態の把握を目的とした。

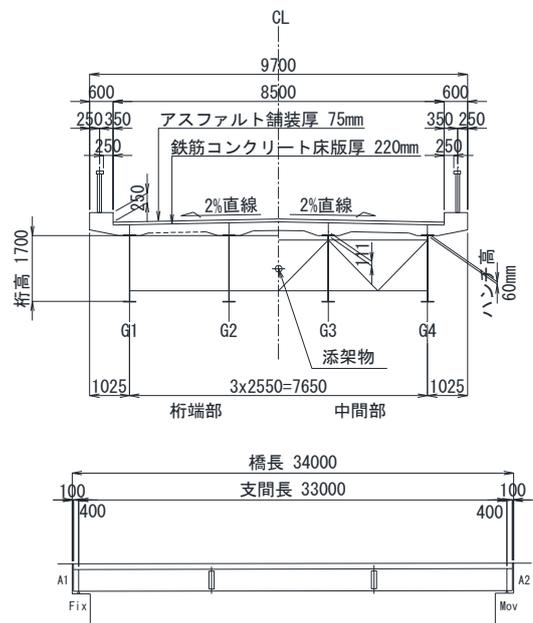
図-1 モデル化の対象とする単純合成桁¹⁾

一般的な合成桁を対象とし、文献 1) に示される図-1 の単純合成桁から、支間中央断面を 1/2 スケールとした合成 2 主桁橋（以下、試験体 A）を作製し、床版には輪荷

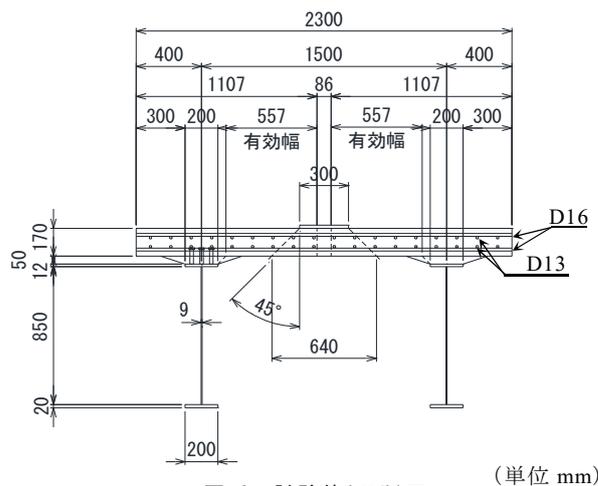
図-2 試験体Aの断面

試験体Aの断面を図-2に、試験概要を図-3に示す。載荷試験におけるスペースを考慮し、試験体Aの支間長は7m、床版支間を1.5mとした。載荷プログラム確認用の試験体Bの支間長は試験体Aの1/2とし、床版支間長は試験体Aと同様に1.5mとした。つぎに、床版寸法は、平成24年版の道路橋示方書（以下、H24道示）にもとづくと、最小床版厚は170mmとなり、床版配筋の施工性も考慮して、床版厚を170mmとした。

主鉄筋はH24道示より、T荷重に対する設計曲げモーメントから、鉄筋の許容応力度が120 N/mm²程度になるように設定し、D16@100mmで配置した。これは、鉄筋の許容応力度140 N/mm²に対して、20 N/mm²の余裕を考慮している。また、配力鉄筋は、床版劣化の再現で、ひびわれが発生しやすくなるよう、既往の研究²⁾から主鉄筋の25%の鉄筋比となるD13@250mmを配置した。鉄筋の材質はSD345を用いた。鉄筋の機械的性質を表-1に示す。

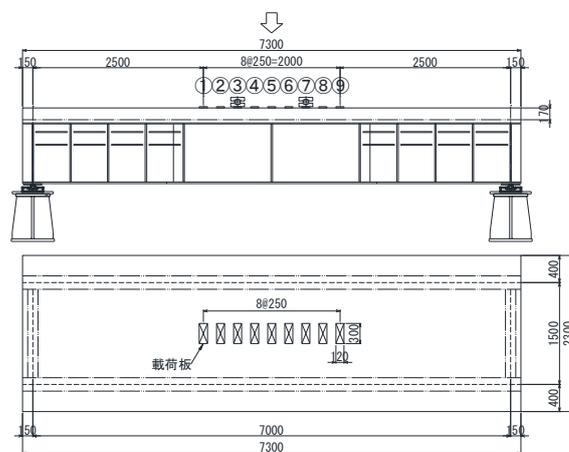
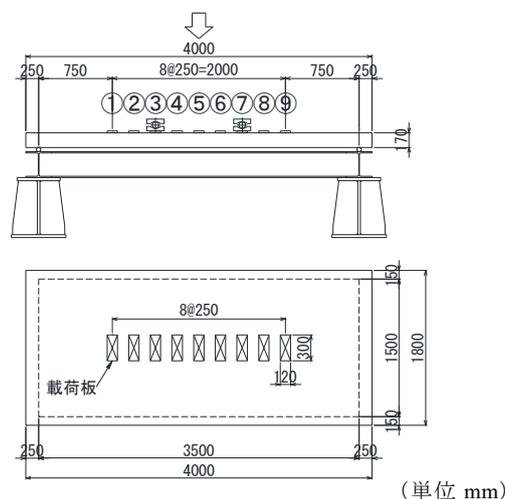
図-3 試験体A（上）と試験体B（下）の概要図

(a) 試験体A概要図

(b) 試験体B概要図

ここで、 V_{pd} :自重、 N :疲労寿命、である。本試験では $N=10$ 万回としている。各載荷位置の疲労耐力と載荷荷重の関係を表-3に示す。表中の丸数字は、図-3の載荷位置に対応している。ここで、面部材の設計押抜きせん断耐力の算出に用いるコンクリート強度は、設計基準強度の 27N/mm^2 とした。また、支間中央の載荷荷重は、押抜きせん断耐力の50%程度で設定した。

全サイクル終了後、支間中央1点(図-3⑤)を400kNで載荷し、押抜きせん断破壊させて試験終了とした。

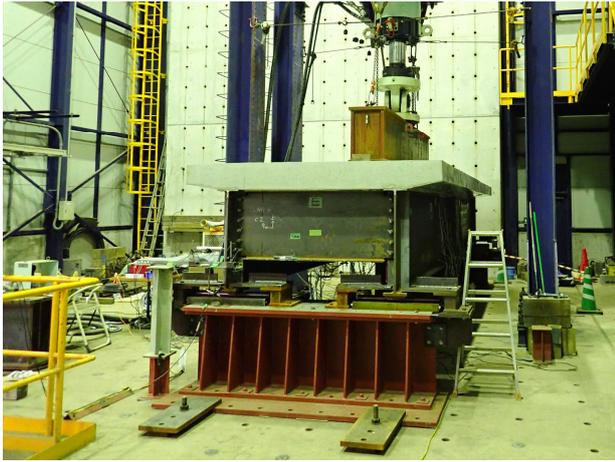
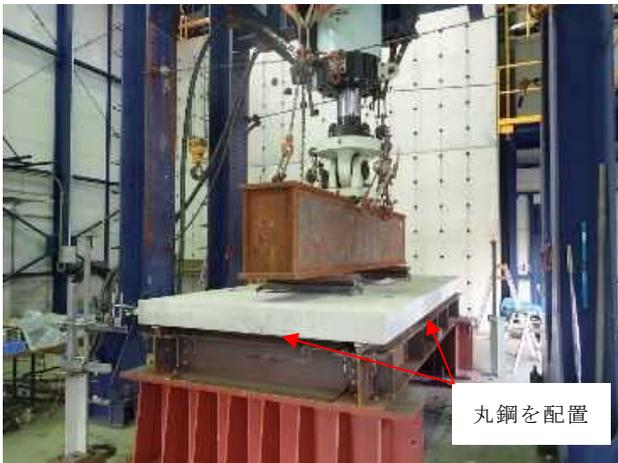
写真-1 試験体A1(上)と試験体B(下)の試験状況

試験体の支持条件は、試験体 A については床版を主桁と端横桁による 4 辺支持、鋼桁を単純支持とした。試験体 B については丸鋼による 4 辺単純支持とした。各試験体の試験状況を写真-1 に示す。

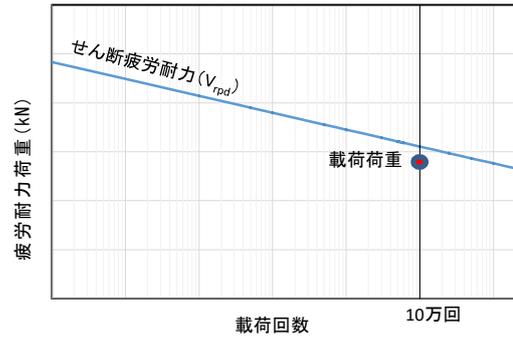
図-4 載荷荷重の設定概要図

各荷重は、繰返し載荷回数10万回に達する時点での、面部材としてのRC床版の設計押抜きせん断疲労耐力 V_{rpd} 以下としている。耐力の変化と載荷荷重との関係を図-4 に示す。

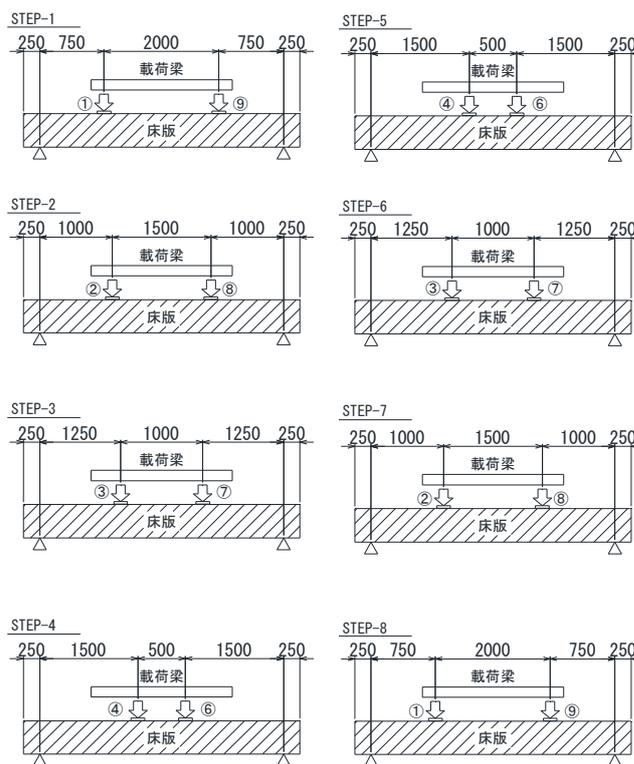
図-5 多点疲労試験の概要図(試験体B)

多点移動疲労試験の概要図を図-5に示す。載荷梁直下の載荷点をSTEP1からSTEP10となるように床版端部側から支間中央に向かって移動する方針とした。載荷に際して、はじめに各STEPの載荷位置で静的載荷を行った。その後、所定の位置で載荷周期を5Hzとして、10万回の繰返し載荷を行った。繰返し載荷前後には同位置で静的載荷を実施するものとし、これを基本STEPとした。なお、1STEP終了ごとに床版下面のひびわれ状況、床版の変位を計測した。

試験体Bの載荷荷重は表-4に示す値とし(ただし、載荷梁の重量を見込む)、コンクリートの設計基準強度は実強度とした。表中の丸数字は、図-5の載荷位置に対応している。はじめに各ステップの各載荷位置で静的載荷を行った後、載荷周期を5Hzとして、10万回の繰返し載荷を2サイクル実施した(累計160万回)。

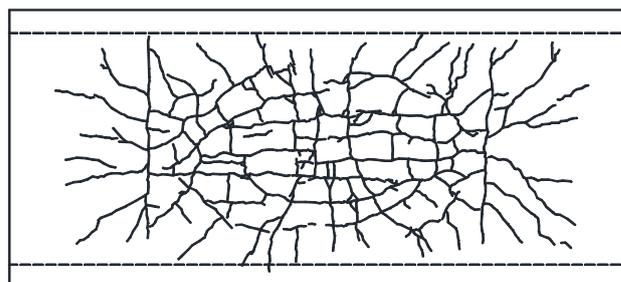
図-6 試験体B ひびわれ状況

試験体Bの床版下面のひびわれ発生状況を図-6に示す。STEP1~STEP8の2サイクル実施した時点で、RC床版は押抜きせん断破壊は生じず、床版下面全体に亀甲状のひびわれが発生していることから、疲労試験で用いた載荷プログラムの妥当性を確認することができた。この

結果を踏まえ、試験体 A においても同様なひびわれが発生させることが可能であると判断した。

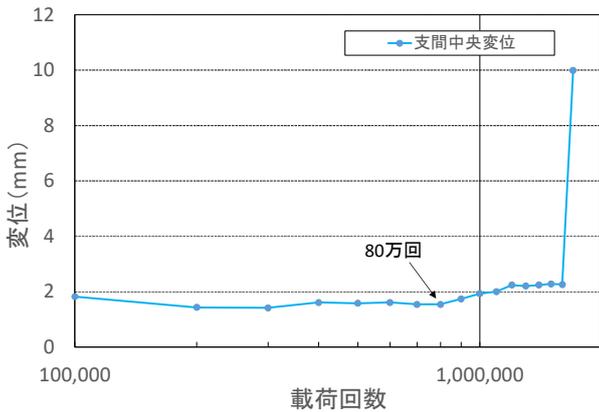
図-7 試験体 B 荷重回数と変位の関係

図-7 に荷重回数と変位の関係を示す。1 サイクル目ある 10~80 万回の荷重では変位は 1.6 mm 程度を推移し、2 サイクル目となる 80 万回以降に変位が 2.2mm 程度まで増加した。さらに、最終 STEP (170 万回) 終了後の静的荷重によりコンクリートの押抜きせん断破壊が生じたことから、変位は 10mm に急増した。

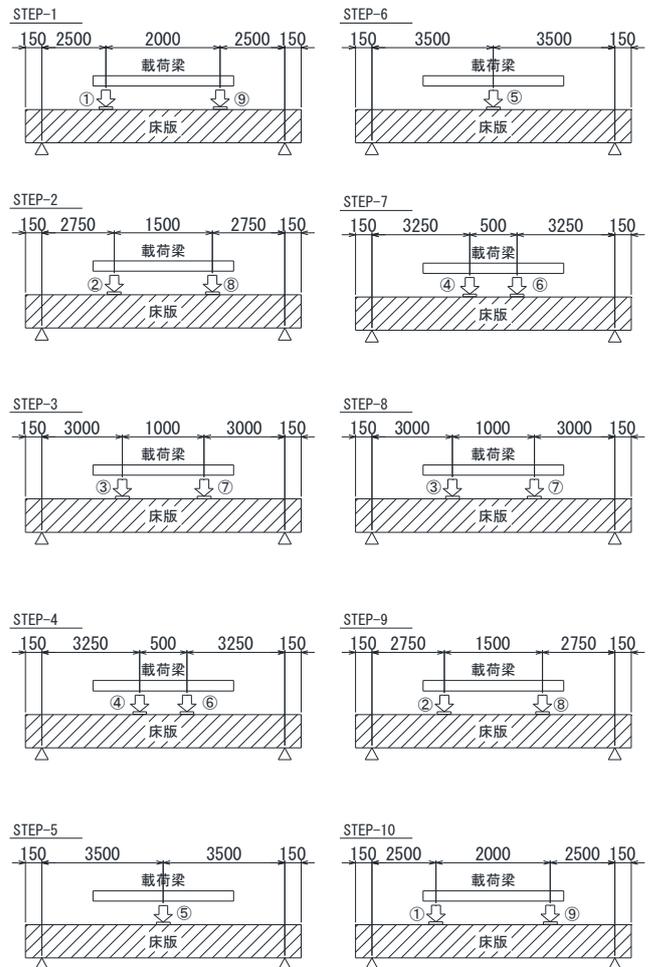
図-8 試験体 A 荷重ステップ図

荷重荷重および荷重位置は試験体 B と基本的に同様とするが、ひびわれの発生状況に応じ、荷重を増加させた。また、荷重位置は支間中央 1 点を追加し、計 9 点とした。各ステップの荷重荷重を表-5 に示す。表中の丸数字は、図-8 の荷重位置に対応している。

試験体 B と同様に各ステップの各荷重位置で静的荷重を行った後、荷重周期を 5 Hz として、10 万回の繰り返し荷重を 2 サイクル実施した。ここで、1 サイクル目 STEP6~10 の荷重荷重は、1 サイクル目 STEP1~5 の荷重荷重の 1.5 倍とした。これは、予想していたひびわれに伸展せず、鉄筋ひずみも試験体 B の 1/2~1/3 程度であったことから荷重を増加させた。また、2 サイクル目については、STEP1 と STEP10 の荷重荷重が 1 サイクル目 STEP10 の荷重荷重の 1.10 倍、STEP2 と STEP9 の荷重荷重が 1 サイクル目 STEP9 の荷重荷重の 1.15 倍、STEP3 と STEP8 の荷重荷重が 1 サイクル目 STEP8 の荷重荷重の 1.20 倍、STEP4 と STEP7 の荷重荷重が 1 サイクル目 STEP7 の荷重荷重の 1.25 倍、STEP5 と STEP6 の荷重荷重が 1 サイクル目 STEP6 の荷重荷重の 1.30 倍とした。これは、試験体 B と同様に、1 サイクル目で発生したひびわれをより伸展させることを目的として設定した。

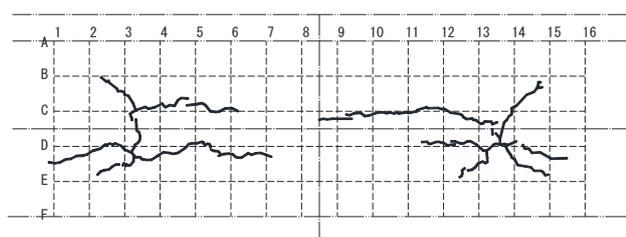
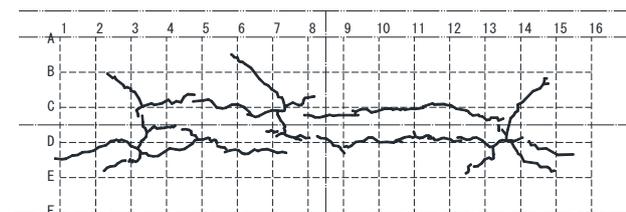
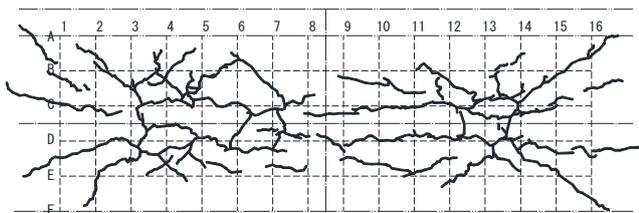
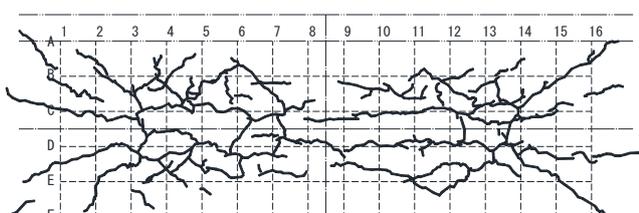
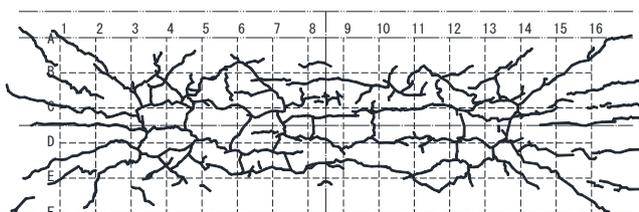
図-9 RC床版下面のひびわれ発生履歴

試験体 A における RC 床版下面の各ステップ時のひびわれ発生状況を図-9 に示す。

床版下面には破線で示すように、200×200 mmのマス目を罫書している。発生したひびわれは、2方向ひびわれであり、格子の大きさは0.5～0.2 mであった。

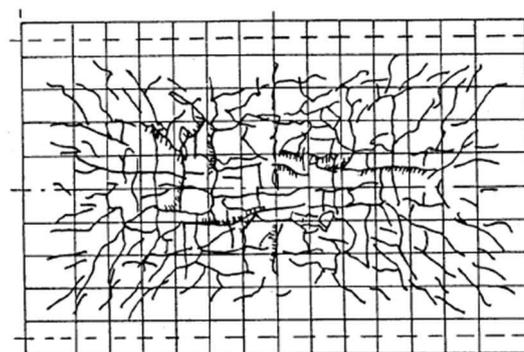
図-10 既往実験によるひびわれ³⁾

図-10 に既往研究³⁾の輪荷重走行試験により得られたひびわれ図を示す。亀甲状に生じているひびわれは、本試験でも同様に発生していることがわかる。

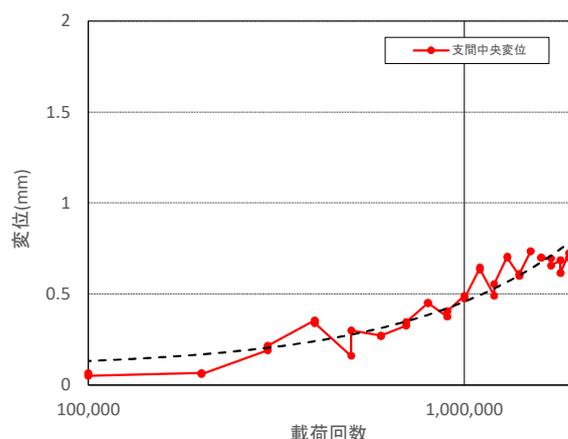
図-11 試験体 A 載荷回数と変位の関係

図-11 に載荷回数と変位の関係を示す。試験体 A では2 サイクル目終了時となる200万回まで変位が徐々に増加する傾向を示し、0.7 mm程度となった。

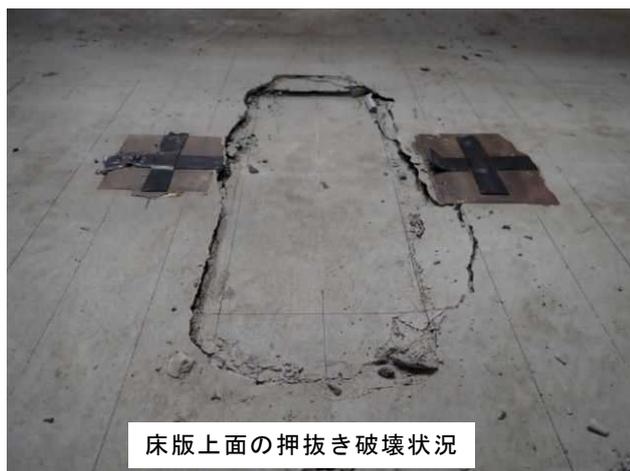
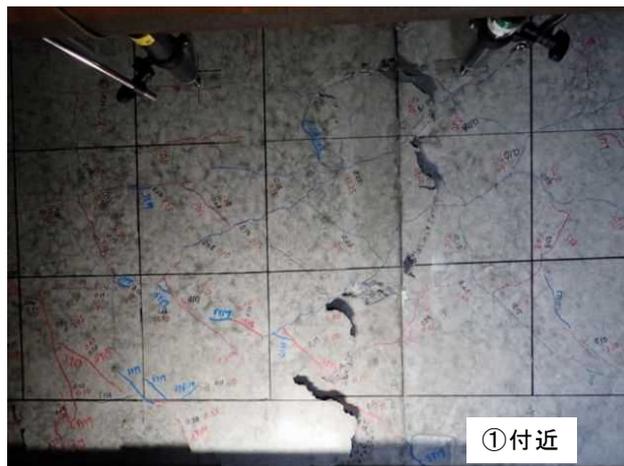
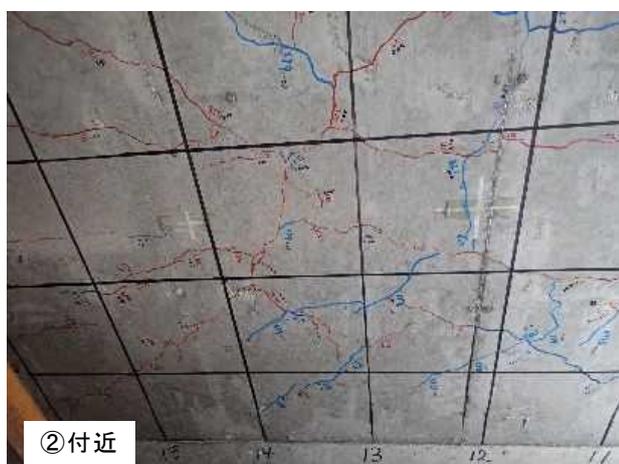
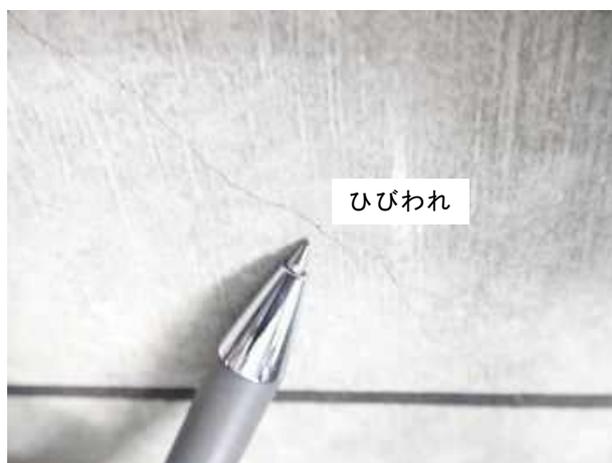
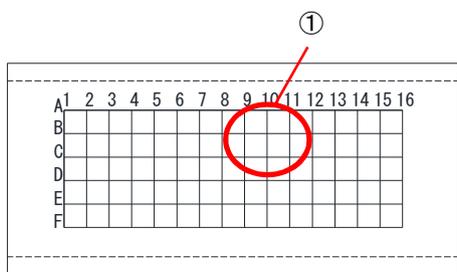
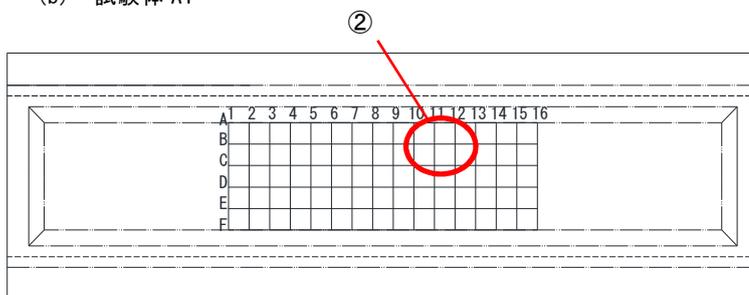
写真-2 試験体 B, A1 および A2 のひびわれ状況

疲労試験終了時におけるひびわれ幅は、試験体 B では最大2.2 mmであったのに対し、試験体 A1 で最大0.1 mm、であった。

以上より、導入した疲労損傷は、実橋でみられる亀甲状のひびわれを概ね再現していると言える。試験体 B を含めた、全試験体の最終ひびわれ状況を写真-2 に示す。

床版上面の押抜き破壊状況
