三郷流山橋取付高架橋上部工その3

CONSTRUCTION OF MISATONAGAREYAMA BRIDGE PART3

埼玉県と千葉県を結ぶ両県県道及び流山橋は、つくばエクスプレス沿線の都市開発に伴い交通需要が増加している。本工事は、本路線の慢性的な渋滞緩和を目的とした道路整備の一環として路線にある、鋼4径間連続非合成少数I桁橋のうち2径間(以下A橋)及び鋼単純中空合成床版橋(以下B橋)の施工を行った。本稿では、架設概要及びB橋施工時の工夫点について報告する。

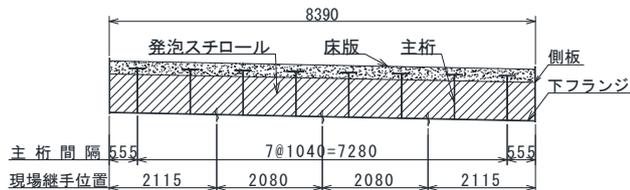
図-4 B橋 断面図

B橋は、図-4に示すように、突起付きT形鋼を主桁フランジに使用した合成床版橋である。突起付きT形鋼は、ずれ止め機能を兼用した構造用鋼材として利用が可能な高機能鋼材である。また、最も構造高を低くすることができ、桁下の建築限界を確保できる特徴がある。

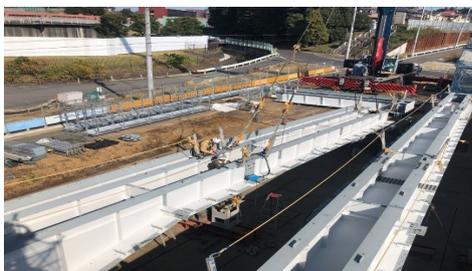
写真-1 B橋 地組ヤード

架設場所は、市道218号線上に位置するため、市道の全面通行止めが必要であった。一般交通の影響を最小限とするため、写真-1に示すように、作業ヤードを拡幅し、地組架台の配置を工夫した。作業ヤード内の220t油圧クレーンの移動経路を確保した中で、写真-2に示すように全量の桁地組を可能とし、交差点上の架設を当初予定工程を1/2の2日間で施工を完了することが出来た。

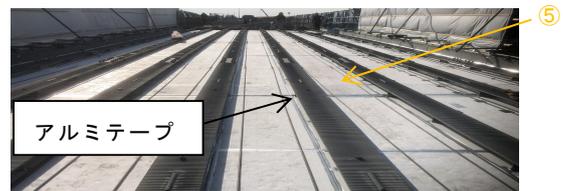
写真-4 埋込型枠組立完了

B橋は、中空構造のため埋込型枠を隙間なく敷設する必要がある。そのため、図-5に示すように、発泡スチロール①～⑤の分割形状を検討し順番通りの施工とした。また、コンクリートが発泡スチロール内へ入り込まないように、写真-3・4に示すように、隙間にアルミテープを貼り付けた。
