和歌山港北島線（紀の川河口大橋） 交付金道路保全工事

WAKAYAMA-PORT KITAJIMA-LINE (KINOKAWA ESTUARY BRIDGE)

GRANT ROAD MAINTENANCE WORK

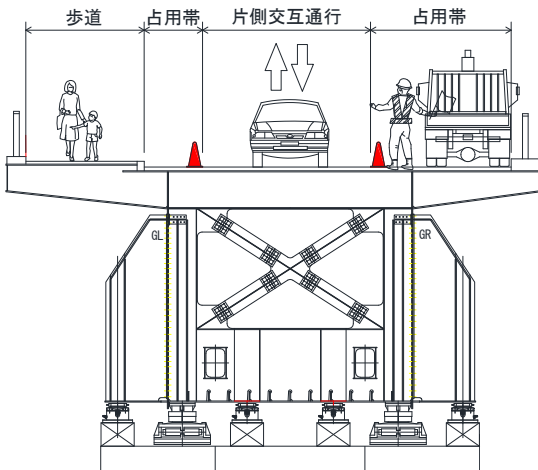
図-5 交通規制断面図

ジャッキアップは、上部工を仮受けし、主桁を 3mm 上昇させた。また、張出し床版側 (GR 側) の車道を 24 時間の通行規制とし、車両の通行を鋼桁中央付近にすることで、活荷重による振動、衝撃の影響を極力低減させる対策を実施した。交通規制断面図を図-5 に示す。

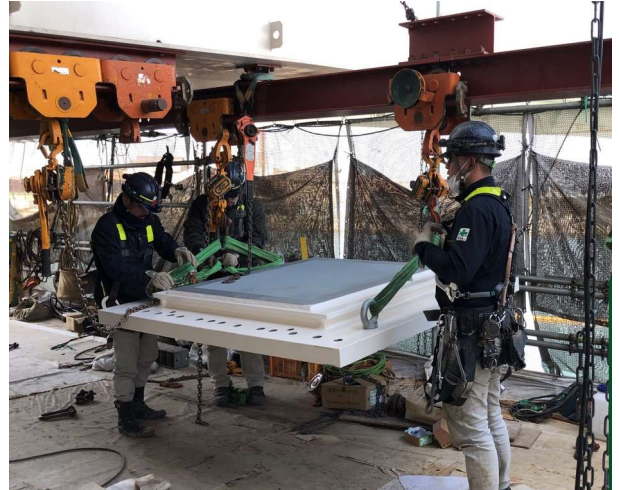
写真-2 鋼製台座の部材運搬状況

吊り足場内での部材運搬は、写真-2 に示すように、桁下に H 形鋼用のトロリーを取付け、部材を吊り下げて行った。桁下空間の低い位置の橋軸方向の移動は、仮設ブラケットを橋座前面の橋座より低い位置に取付け、鋼製台座および支承を橋座に引寄せせる縦移動時の盛替えを可能にし、支承取替時の施工性と安全性の向上を図った。

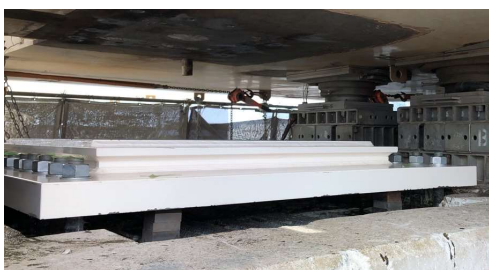
写真-5 アンカーボルト引上げ設置完了

写真-5に示すように桁下空間が低く、鋼製台座設置後の高さ540mm、アンカーボルト長さ650mmにより、鋼製台座をセットすると、アンカーボルトを上から挿入出来ないため、削孔した孔を深掘りし、台座を取込む前にアンカーボルトを挿入し、鋼製台座を据付後に所定の出代に引上げ設置する計画とした。

また、鋼製台座下端と橋座天端のすき間が30mm程度と狭くアンカーボルトを直接持ち上げられないため、アンカーボルト頭部にM16の雌ネジ加工をして引上げ用のスタッドボルト（M16 x 180mm）を取付けた。アンカーボルト頭部のねじ孔は、めっき閉じボルトで完全密封し、水が入らないように施工した。

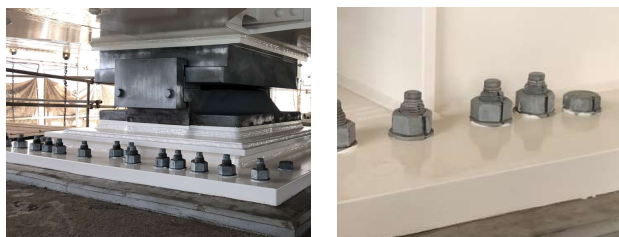
写真-6 アンカーボルト頭部の閉じボルト設置状況

閉じボルト施工状況を写真-6に示す。

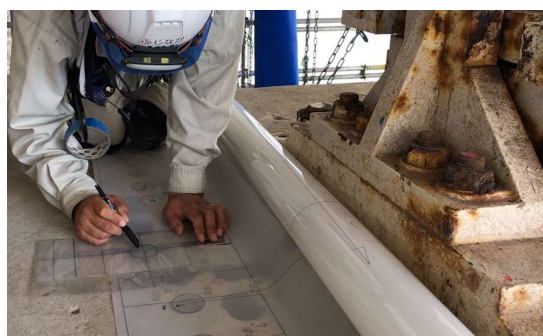
写真-8 アンカー削孔位置計測状況

橋脚の鉄筋配置により、支承アンカー削孔位置を当初より大きくずらす必要があり、支承アンカー削孔後にフィルム型を合わせて全体の孔位置を実測し、実測値を反映したフィルム型で、再び全体の孔位置を確認して、計測精度を確保した。計測状況を写真-8に示す。
