# 熊本高森線 扇の坂橋復旧工事

## — 熊本地震により横ずれ，変形した橋梁の復旧 —

### RESTORATION WORK OF OUGINOSAKA BRIDGE ON KUMAMOTO-TAKAMORI LINE

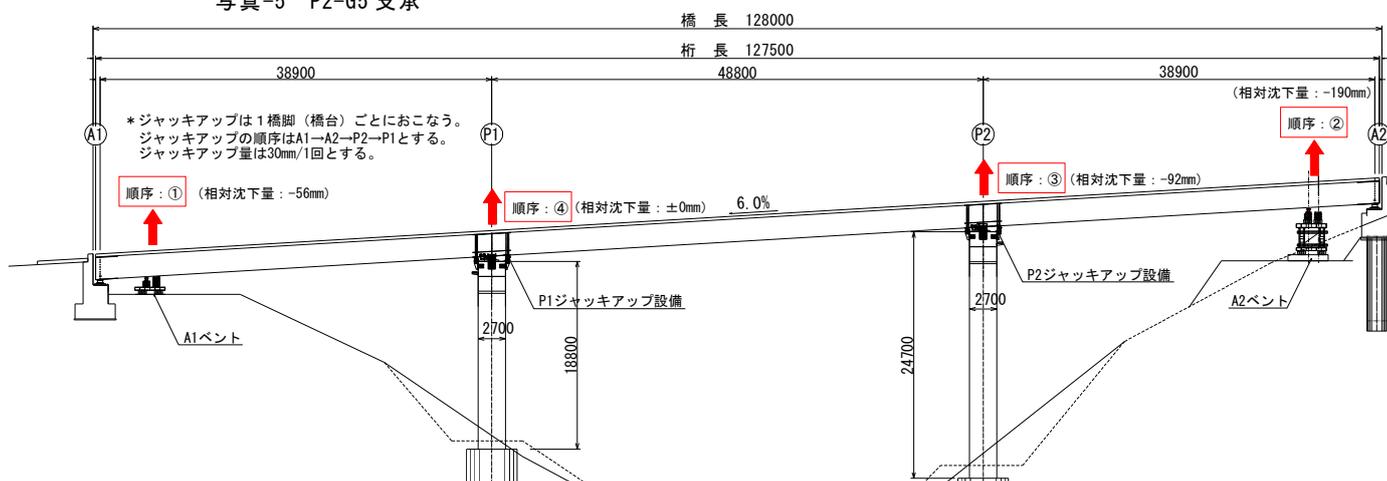
図-4 ジャッキアップ要領図

###### 1) 下部工が不等沈下した状態でのジャッキアップ

ジャッキアップする支点の順序は上部工への負担を減らすため、隣接する脚の相対沈下量が増加しないように、図-4に示す要領で行った。また全ての支承を下部工と縁切りした後、桁移動をおこなう必要があるため、1支承線全ての主桁を連動ジャッキにより同時にジャッキアップした。

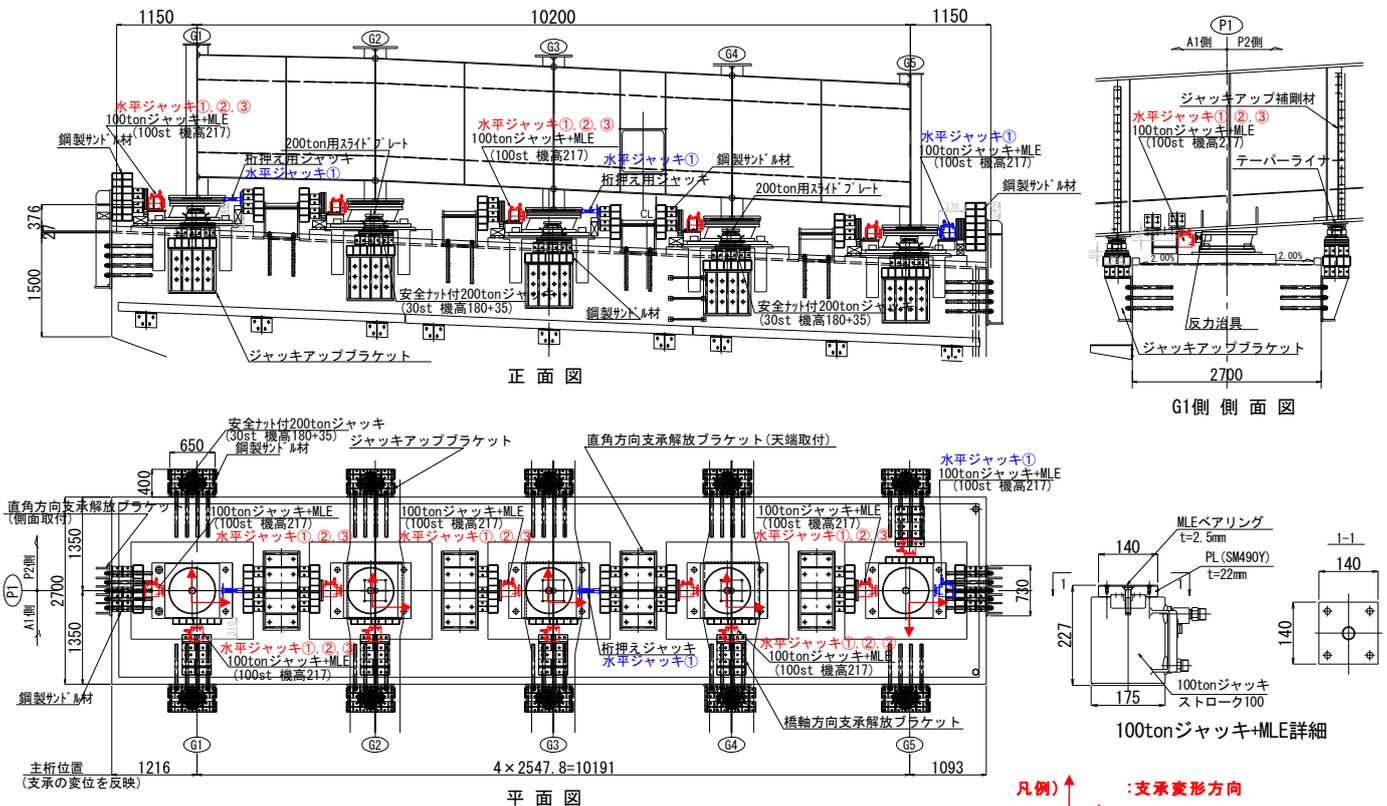
図-5 P1 ジャッキアップ設備図

- ① 支承内部応力によりジャッキアップ途中で上部工が移動し、ジャッキが傾く、または、転倒する可能性がある。
- ② 上部工と支承を切り離す際、支承せん断キーとセットボルトにせん断力が作用し、切り離しが不可能となる。
- ③ 支承と上部工の切り離した後、最大 50ton 程度の内部応力を持った支承ゴムの変形が急激に解放されるため、下部工及び上部工への衝撃、支承の損壊及びジャッキアップ設備の損傷等安全性に問題が生じる。

上記①～③の問題点に対して、それぞれ以下の対策を行った。中間支点のジャッキアップ設備図を図-5に示す。

- ① 写真-6, 7, 8 に示すようにジャッキアップ時に上部工を下部工から水平方向ジャッキで拘束し、上部工の移動を制御した。
- ② 写真-9 に示すように支承ゴムの変形による内部応力を主桁から水平方向ジャッキに受け換え、せん断キーとセットボルトを無応力状態にした。
- ③ 写真-10 に示すように上部工と支承の縁切り後、水平方向ジャッキを徐々に解放しゴムの変形を解放した。施工時の工夫として上部工と支承をジャッキで押しながらジャッキアップすることになるため、ジャッキに滑り機構（鋼板+MLE ベアリング）を設けて施工を行った（図-5, 写真-9）。なお、橋軸方向のジャッキが一方向で
