川口駅東西自由通路桁（溶融亜鉛めっき箱桁）の製作

本橋は、箱桁を溶融亜鉛めっき処理したものである。鈹桁では、数多くの施工例があるが、箱桁の場合はごくわずかしかな例がない。そこで、製作に先立ち、めっき施工の際の留意点を考慮した実物大の試験体を作り、めっきによる変形や、割れの程度を確認し、その結果を実橋の製作に反映した。また、仮組立はめっき前とめっき後の2回行い、寸法等の確認を行った。

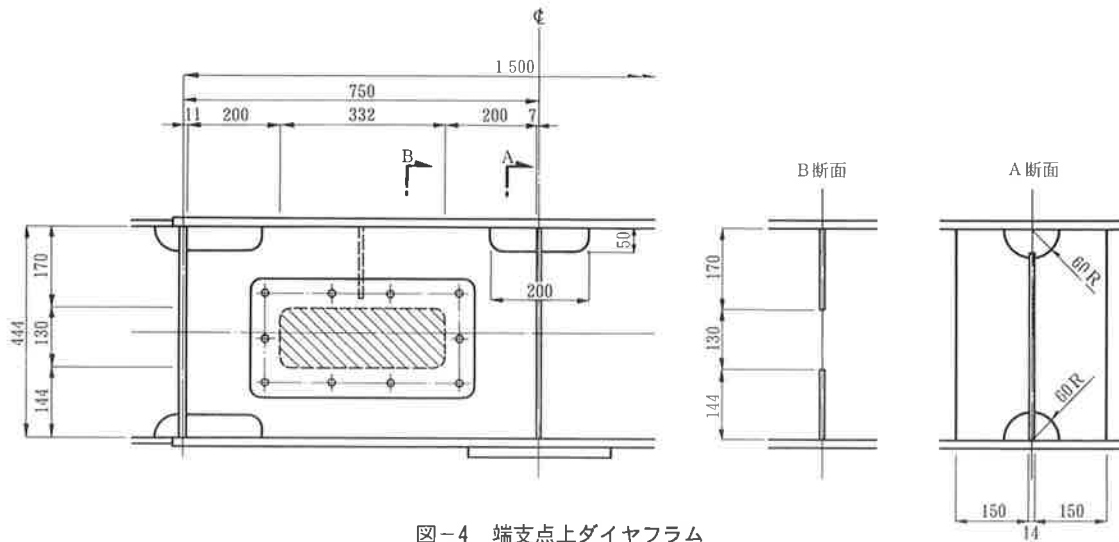
図-4 端支点上ダイヤフラム

ダイヤフラムと横リブには、湯流れを良くするため図-4, 5, 6に示すスカラップを設けた。また本桁はめっき槽の幅との関係から、ウェブを上下方向にしてめっき槽に漬けるため、図-5にあるように、吊り上げ方向上側のウェブに空気抜き孔を設けた。間隔は横リブ間とした。
