## 鋼橋に用いた高力ボルトの損傷と耐久性

高力ボルトのJIS規格が制定され、鋼橋に高力ボルトが採用されてから30年が経過した。その間、F13TからF11T級ボルトに軸部が切断する損傷が発生した。そこで、これら損傷したボルトの使用状況や切断の形態を解析すると共に、またボルトがどのような腐食環境で使用されているかなどの調査のため、実際に使用された橋梁の継手部からボルトを抜き取って調査が行われた。

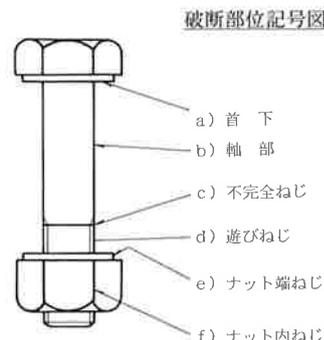
トが座金の打ち抜き出口側の r の小さい部分と組み合わさって首下に当たり、荷重が集中したことが考えられる。

No. 7, 9 にみられる軸部の損傷は首下に近い部分であったが、応力集中部である首下丸み部分より 5~10mm 離れた位置であり、孔食が亀裂発生点になったものと考えられる。これらの橋梁ではボルトの腐食程度は他の橋梁より著しかった。
