# 宇美川大橋の火災に対する緊急調査報告

## REPORT OF INVESTIGATION ON THE FIRE DAMAGED UMIGAWA BRIDGE

林 裕也<sup>1)</sup> 本間 順<sup>2)</sup> 亀尾 順一郎<sup>3)</sup> 天藤 晴朗<sup>4)</sup>  
 Yuya Hayashi Jun Honma Junichiro Kameo Haruo Tendo

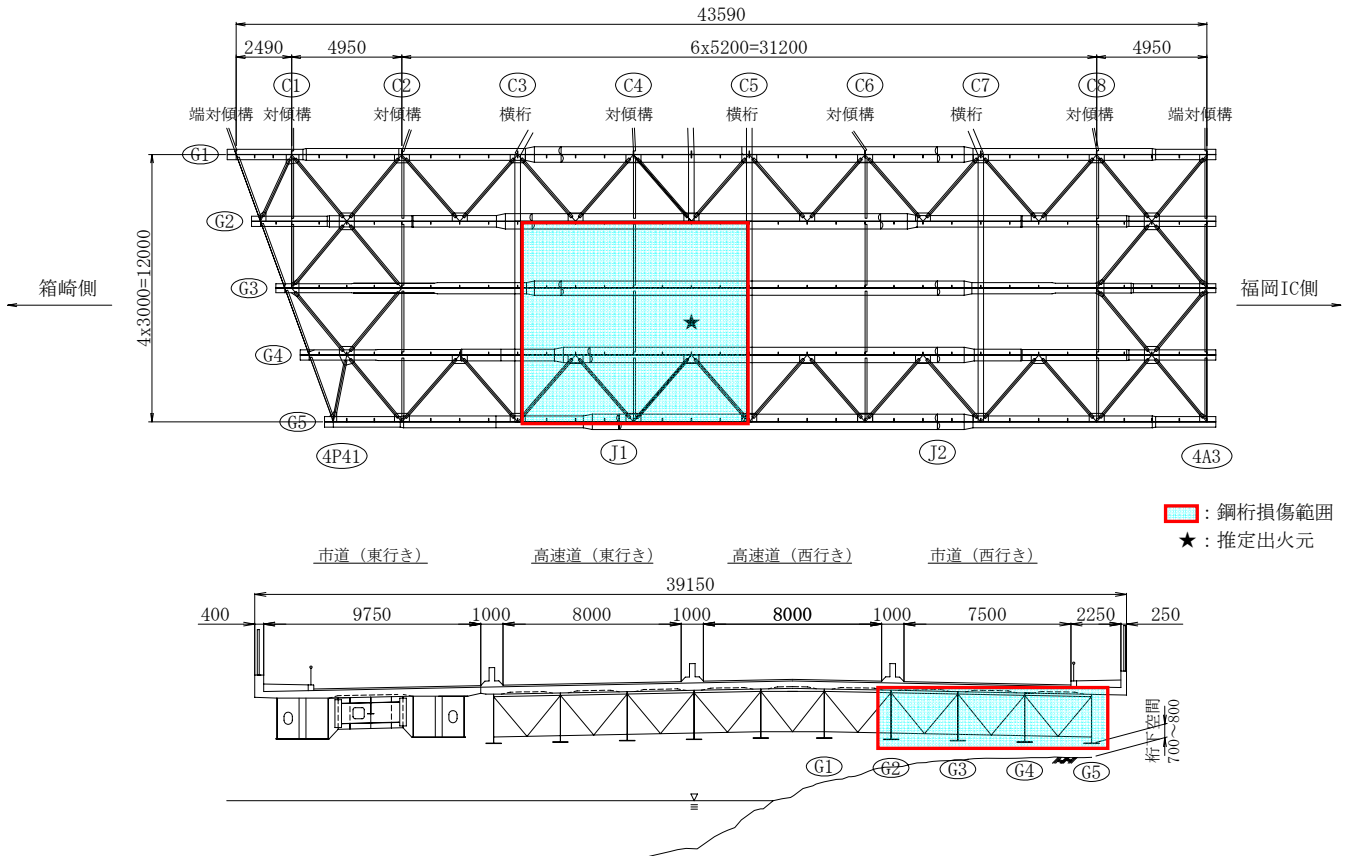
図-2 橋梁一般図

目視により溶射皮膜の調査を行った結果、図-2 に示した推定出火元付近では著しい損傷が確認された。溶射皮膜の変状を大別すると、次の3つに区分できる。

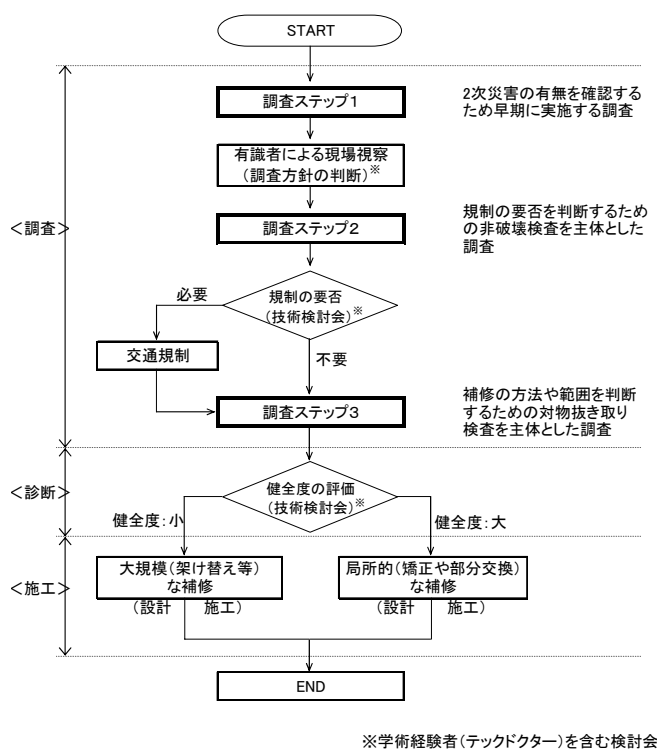
図-3 調査フロー

橋梁が火災を受けると、受熱により鋼材は強度低下や残留変形、コンクリート部材は変質や爆裂による断面欠損が生じる。本橋は重要幹線道路の一部であることから、橋梁の健全度の評価を早急に行うことを目的として、調査項目を①目視を基本とした調査（ステップ1）、②非破壊試験を基本とした調査（ステップ2）、③材料試験を基本とした調査（ステップ3）の3つに分類し<sup>2)</sup>、調査・対策を段階的に行うこととした（図-3）。
