# 網干大橋の歩道部拡幅工事

## WIDENING WORKS OF SIDEWALK ON ABOSHI BRIDGE

工事名 網干大橋橋側歩道橋工事  
 発注者 兵庫県 中播磨県民局  
 工事場所 兵庫県姫路市網干区余子浜地内  
 工期 自 平成 22 年 10 月 22 日  
 至 平成 23 年 12 月 15 日

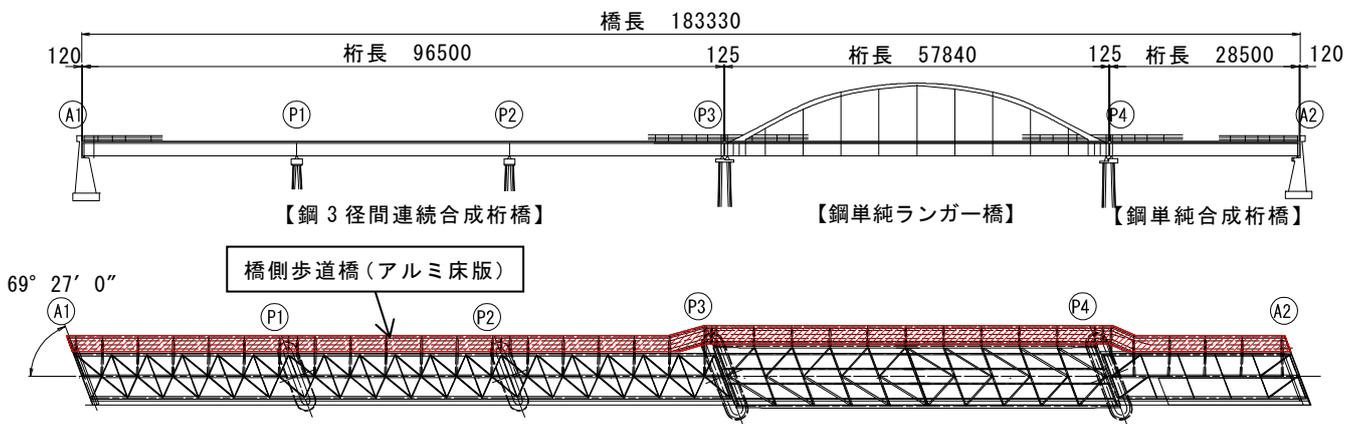
図-1 一般図

車両交通量が多いにもかかわらず路肩幅が 1.0m しかなく、路肩を行き交う歩行者や自転車のすぐ脇を自動車を通る危険な様子は、初めの現場踏査により感じ取れた。このような状況を改善するため、本工事は既設上部工にアルミ製の橋側歩道橋（以下、アルミ床版）を設置することにより、歩行者や自転車利用者の安全性と利便性向上を目的とした工事である（図-1）。また、アルミ床版の設置による上部工重量の増加および既設本線の B 活荷重への設計の見直しにより、既設桁の補強、支承の取り替え、落橋防止や変位制限装置の追加等を行う工事である。さらに、今後発生する維持管理費を削減することを目的として、橋梁全体の耐久性を向上させることを望まれた工事であった。

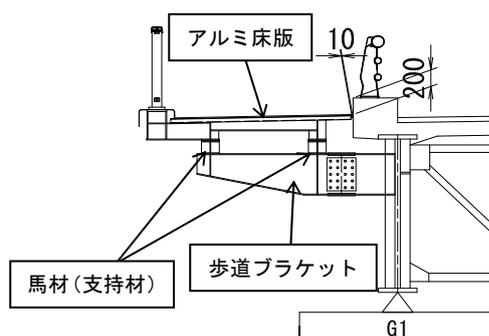
図-2 橋側歩道橋概要図

橋側歩道橋の設置方法は、既設橋主桁の垂直補剛材位置に鋼製ブラケット（以下、歩道ブラケット）を一定間隔で設置して、歩道ブラケット上に支持材（以下、馬材）を二箇所設け、その上にアルミ床版を設置する計画である。構造的にはシンプルであるが、アルミ床版は既設桁に対し 10mm 程度の隙間で隣り合い、地覆高さは-10～+20 の規格値が設けられているため、設置において高い精度が必要と考えた（図-2）。しかし、既設本線の建設が古いことから当時の詳細な図面が残っておらず、設計書の精査や現地踏査の結果、不明な点や設計と異なる点があることが確認された。従って、事前の詳細な現場実測と調整可能な構造の採用が必要であると判断した。

- ①橋軸直角方向への対策：既設橋主桁の通りを実測して、歩道ブラケットの製作に反映した。歩道ブラケット上に設置する馬材の位置に対し、桁の出入り量を反映することで馬材やアルミ床版を直線に配置することができた。
- ②橋軸方向への対策：歩道ブラケット間隔の実測を行い、アルミ床版の製作に反映した。具体的には、馬材と取り合うアルミ床版のボルト孔位置を実測値に合わせて削孔した。
- ③高さ方向への対応：既設橋の車道路面高の実測を行い、誤差の小さい近似放物線を設定し馬材の製作に反映した。
- ④誤差吸収への対応：長孔の採用や調整プレートを使用することにより、製作や架設における誤差を吸収可能な構造とした。
