新白石大橋(上り線)の補修・補強工事

REPAIR AND REINFORCEMENT WORK OF SHINSHIROISHI LONG-BRIDGE INBOUND LANE

本報告では、主に「新白石大橋（上り線）」における課題と対応策について述べる。

工事名 平成 24 年白石地区橋梁補修工事
発注者 国土交通省 東北地方整備局
仙台河川国道事務所
工事場所 自 宮城県白石市斎川字館山
至 同上 福岡深谷字三本松
工期 自 平成 24 年 8 月 31 日
至 平成 25 年 6 月 28 日
対象橋梁、工種（起点：南から）
①斎川大橋：杓座補修
②新白石大橋（上り線）：支承接替え、
橋脚巻き立て、伸縮装置取替え、鋼桁補修

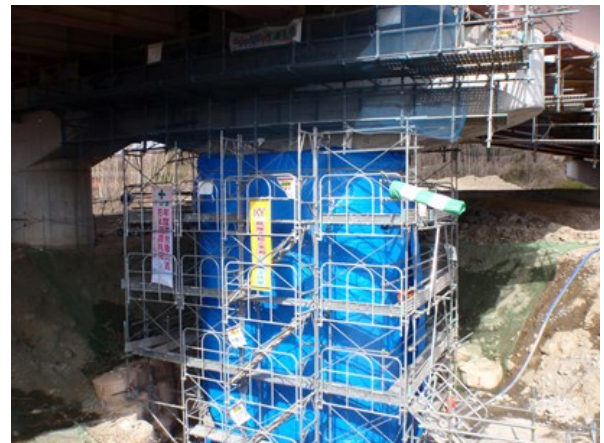
写真-4 巻き立てコンクリートの養生状況

本工事における巻き立てコンクリートの打ち込みは 2 月～3 月に行われ、地域特性として夜間は外気温が 0℃以下となる時期であった。このため、凝結中のコンクリート凍結と強度発現の遅延に留意したコンクリートの打設・養生計画が必要であった。

寒中コンクリートの養生方法として次のものを採用した。橋脚周りに組んだ昇降設備にブルーシートを取り付け、その中にジェットヒーターを 4 台設置し（写真-4）、脱型するまでの期間（9 日間）においてコンクリートが急激に乾燥しないように留意しつつ、シート内の温度が 15℃程度となるよう管理した。このとき、打設コンクリートの頂上部および基部付近に温度計（サーモクロン G）を設置して温度管理を行った。これらの対策により、凝結中の凍結を発生させることなく巻き立てコンクリート（写真-5）を施工でき、所定の品質を確保することができた。

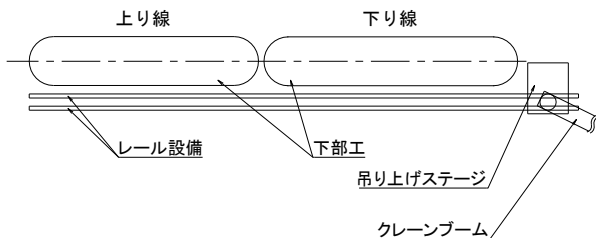
図-4 レール設備配置図

本工事では桁下空間からの荷揚げ作業や、対象橋梁（上り線）からのアプローチが制限されていたため、施工を考慮した足場の計画が必要であった。

支承やブラケット等の運搬を考慮し、軽量支保工材により吊上げステージを作り、H形鋼等を組み合わせた軌条レール設備を既設橋梁（下り線）から吊り下げ、施工場所の足場設備と合わせて、独自の仮設備を設け、問題を解決した（図-4、写真-6）。

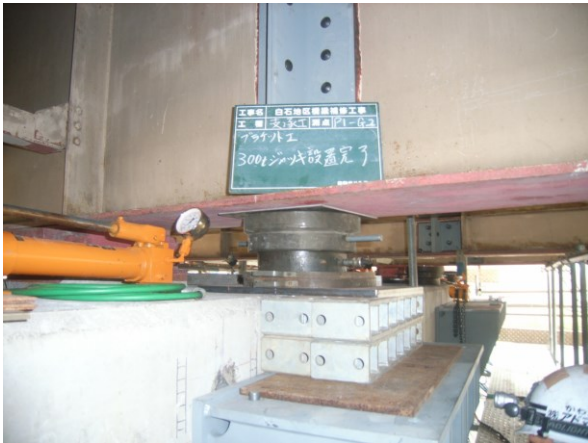
写真-8 ジャッキ設置状況

当初は橋脚上にてジャッキアップを行う計画であったが、橋脚コンクリートの支圧および欠け落ち照査にともなうジャッキベースサイズの拡大と、削孔可能であるアンカーボルト配置の見直しにともなう支承ベースサイズの拡大により、橋脚天端での施工が不可能となった。

橋脚天端でジャッキアップすることができないため、橋脚側面に鋼製ブラケットを設置して、ブラケット上でジャッキアップする計画に変更した（図-5、写真-7,8）。鋼製ブラケットは、以下を考慮して設計、製作を行った。
